# 海南省琼西北供水工程 水土保持监测 2022 年第一季度报告 (第 3 期)

建设单位：海南省水利电力集团有限公司

监测单位：中水珠江规划勘测设计有限公司

2022 年 4 月

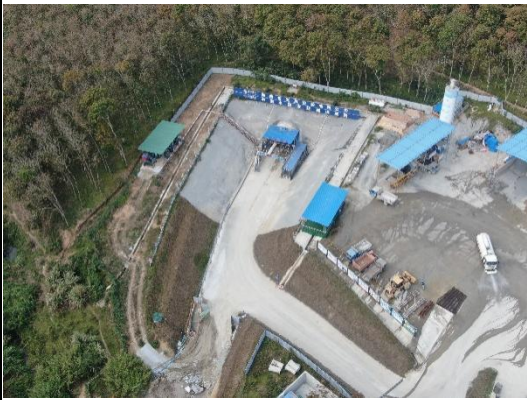
| 监测分区及监测点名称 | 现场照片 | 现状描述及建议 |
|---|---|---|
| 主体工程区<br>(1#巡查点) | | 长岭隧洞进口段洞身正在开挖, 一侧布设排水设施及泥沙池, 开挖边坡实施了铺草皮等防护措施。土壤侵蚀模数约 $500t/(km^2 \cdot a)$ 。建议加强已有措施管护 |

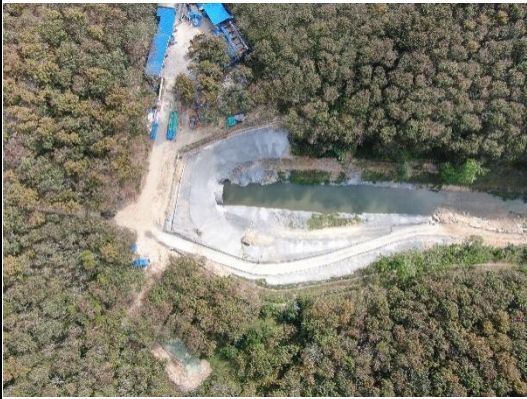
| 监测分区及监测点名称 | 现场照片 | 现状描述及建议 |
|---|---|---|
| 主体工程区<br>(2#巡查点) | | 沙田隧洞出口段施工区域布设排水设施, 开挖土石方堆放洞口周边, 部分施工区域裸露。土壤侵蚀模数约 $800t/(km^2 \cdot a)$ 。建议及时落实周边临时堆土防护措施, 并及时清运土石方 |

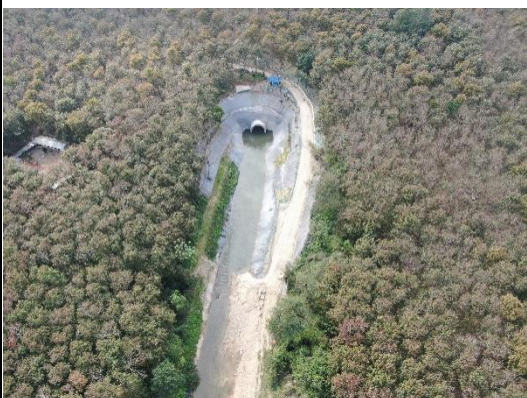
| 监测分区及监测点名称 | 现场照片 | 现状描述及建议 |
|---|---|---|
| 主体工程区<br>(3#巡查点) | | 沙田隧洞进口段施工区域布设排水设施, 开挖土石方堆放洞口周边, 部分施工区域裸露。土壤侵蚀模数约 $800t/(km^2 \cdot a)$ 。建议及时落实周边临时堆土防护措施, 并及时清运土石方 |

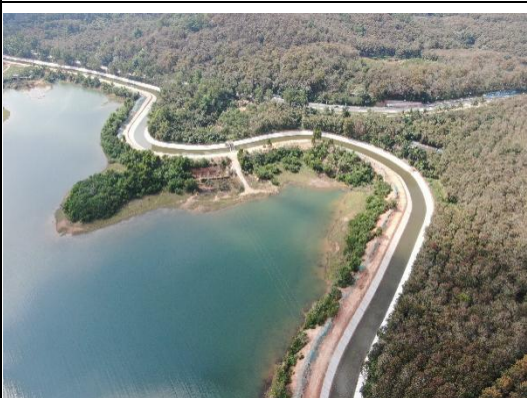
| 监测分区及监测点名称 | 现场照片 | 现状描述及建议 |
|---|---|---|
| 主体工程区<br>(4#巡查点) | | 西干渠改扩建明渠工程的底板及两侧已完成衬砌, 施工平台区域地表裸露及临时堆土水保措施落实不及时等。土壤侵蚀模数约 $1800t/(km^2 \cdot a)$ 。建议及时恢复植被并做好周边临时堆土防护措施 |

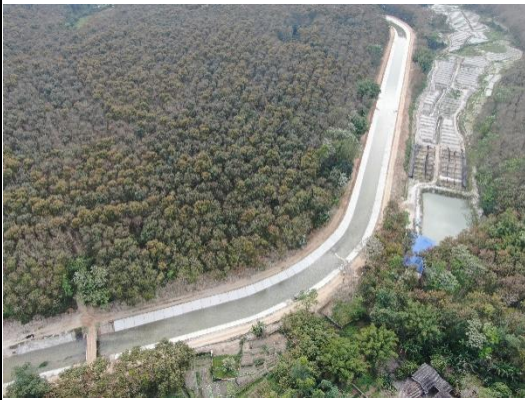
| 监测分区及监测点名称 | 现场照片 | 现状描述及建议 |
|---|---|---|
| 主体工程区<br>(5#巡查点) | | 西干渠改扩建明渠工程的底板及两侧已完成衬砌, 施工平台区域地表裸露及临时堆土水保措施落实不及时等。土壤侵蚀模数约 1800t/(km <sup>2</sup> ·a)。建议及时恢复植被并做好周边临时堆土防护措施 |

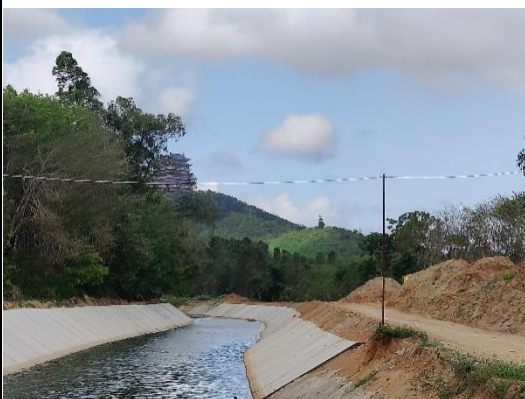
| 监测分区及监测点名称 | 现场照片 | 现状描述及建议 |
|---|---|---|
| 主体工程区<br>(6#巡查点) | | 西干渠改扩建明渠工程的底板及两侧已完成衬砌, 施工平台区域地表裸露及临时堆土水保措施落实不及时等。土壤侵蚀模数约 2200t/(km <sup>2</sup> ·a)。建议及时恢复植被并做好周边临时堆土防护措施 |

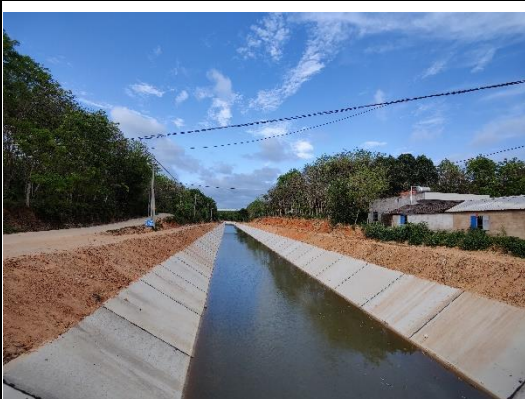
| 监测分区及监测点名称 | 现场照片 | 现状描述及建议 |
|---|---|---|
| 主体工程区<br>(7#巡查点) | | 西干渠改扩建明渠工程的底板及两侧已完成衬砌, 施工平台区域地表裸露及临时堆土水保措施落实不及时等。土壤侵蚀模数约 1800t/(km <sup>2</sup> ·a)。建议及时恢复植被并做好周边临时堆土防护措施 |

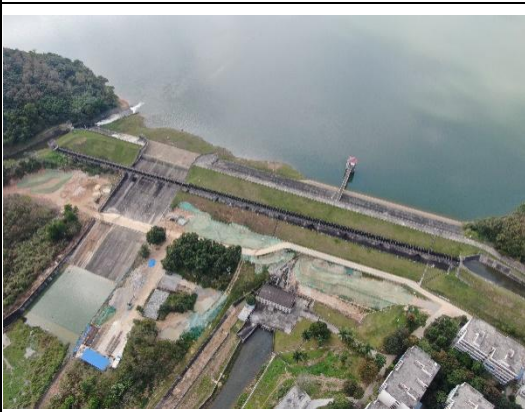
| 监测分区及监测点名称 | 现场照片 | 现状描述及建议 |
|---|---|---|
| 主体工程区<br>(8#巡查点) | | 沙河渡槽正在桩基础施工, 大部分施工区域内实施了临时拦挡及临时苫盖等措施。土壤侵蚀模数约 2200t/(km <sup>2</sup> ·a)。建议完善部分施工区域的临时苫盖措施 |

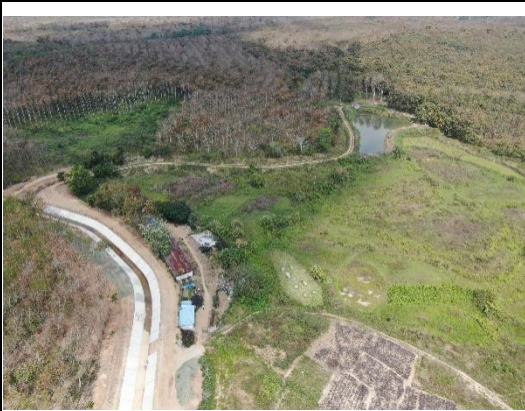
| 监测分区及监测点名称 | 现场照片 | 现状描述及建议 |
|---|---|---|
| 主体工程区<br>(9#巡查点) | | 珠碧江北岸干渠明渠部分区域底板及两侧已完成衬砌, 施工平台区域地表裸露及临时堆土水保措施落实不及时等。土壤侵蚀模数约 2200t/(km <sup>2</sup> •a)。建议及时落实施工区域及周边临时堆土防护措施 |

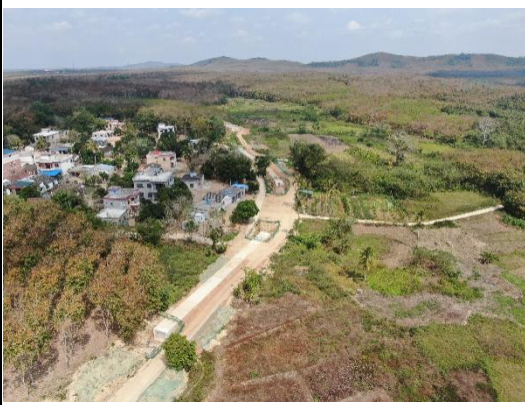
| 监测分区及监测点名称 | 现场照片 | 现状描述及建议 |
|---|---|---|
| 主体工程区<br>(10#巡查点) | | 珠碧江北岸干渠 3#暗涵正在施工, 施工平台区域地表裸露及临时堆土水保措施落实不及时等。土壤侵蚀模数约 2200t/(km <sup>2</sup> •a)。建议及时落实施工区域及周边临时堆土防护措施 |

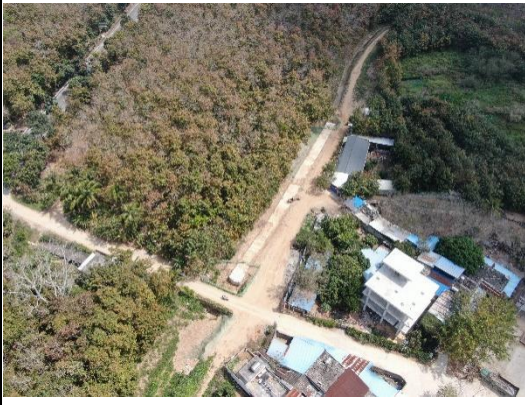
| 监测分区及监测点名称 | 现场照片 | 现状描述及建议 |
|---|---|---|
| 主体工程区<br>(11#巡查点) | | 珠碧江北岸干渠 5#暗涵正在施工, 施工平台区域地表裸露及临时堆土水保措施落实不及时等。土壤侵蚀模数约 2200t/(km <sup>2</sup> •a)。建议及时落实施工区域及周边临时堆土防护措施 |

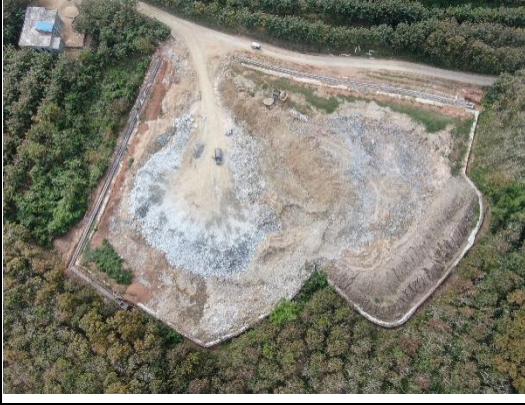
| 监测分区及监测点名称 | 现场照片 | 现状描述及建议 |
|---|---|---|
| 弃渣场<br>(12#巡查点) | | 长岭隧洞弃渣场拦渣墙及排水设施已建成。土壤侵蚀模数约 2400t/(km <sup>2</sup> •a)。建议及时按施工图设计完善防护措施, 并加强已有措施管护 |

| 2022 年 3 月 30 日 | | 0.95 | 2.40 | 土石方 | | 临时苫盖落实不到位 | | / | | 轻度 | 陈文炳 |

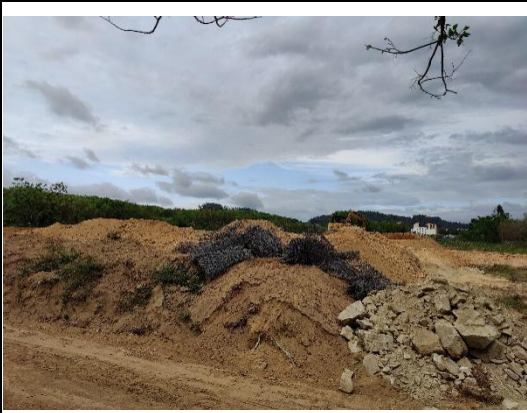
| 监测分区及监测点名称 | 现场照片 | 现状描述及建议 |
|---|---|---|
| 弃渣场<br>(13#巡查点) | | 长岭隧洞出口弃渣场周边正在进行拦渣墙施工。土壤侵蚀模数约 3500t/(km <sup>2</sup> •a)。建议及时按施工图设计落实防护措施 |

| 2022 年 3 月 30 日 | | 0.55 | 0.70 | 土方 | | 临时苫盖落实不到位 | | / | | 中度 | 陈文炳 |

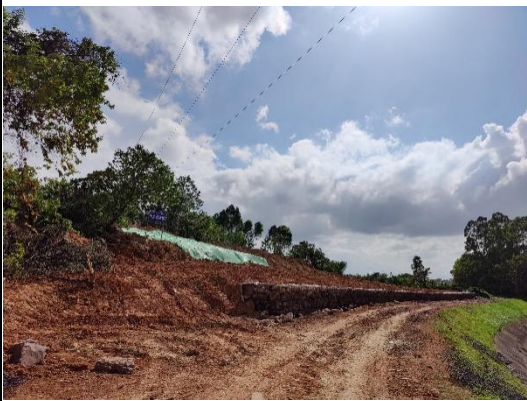
| 监测分区及监测点名称 | 现场照片 | 现状描述及建议 |
|---|---|---|
| 弃渣场<br>(14#巡查点) | | 调洒村弃渣场周边拦渣墙已建成。土壤侵蚀模数约 2800t/(km <sup>2</sup> •a)。建议及时按施工图设计完善防护措施, 并加强已有措施管护 |

| 2022 年 3 月 30 日 | | 0.15 | 0.60 | 土方 | | 临时苫盖落实不到位 | | / | | 中度 | 陈文炳 |

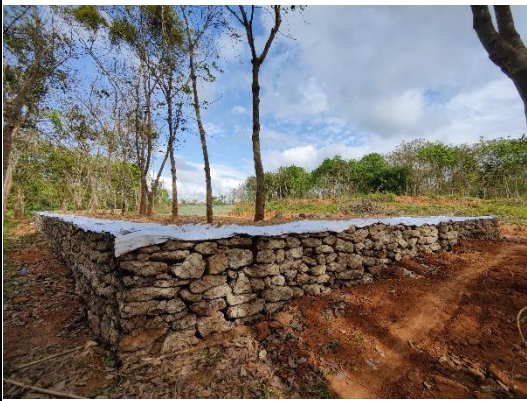
| 监测分区及监测点名称 | 现场照片 | 现状描述及建议 |
|---|---|---|
| 弃渣场<br>(15#巡查点) | | 可运村弃渣场周边拦渣墙已建成。土壤侵蚀模数约 2000t/(km <sup>2</sup> •a)。建议及时按施工图设计完善防护措施, 并加强已有措施管护 |

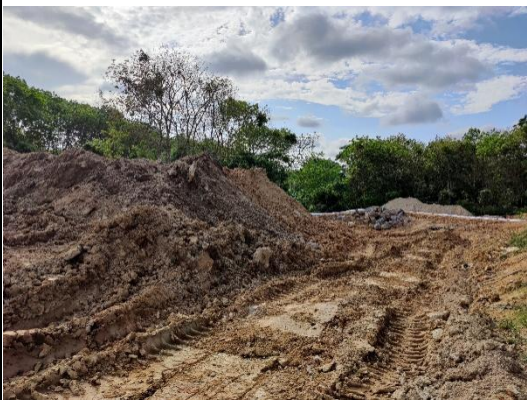
| 监测分区及监测点名称 | 现场照片 | 现状描述及建议 |
|---|---|---|
| 弃渣场<br>(16#巡查点) | | 江围村弃渣场周边拦渣墙已建成。土壤侵蚀模数约 2800t/(km <sup>2</sup> •a)。建议及时按施工图设计完善防护措施, 并加强已有措施管护 |

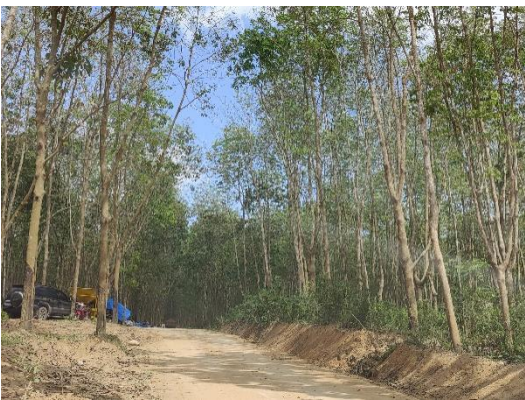
| 监测分区及监测点名称 | 现场照片 | 现状描述及建议 |
|---|---|---|
| 交通道路区<br>(17#巡查点) | | 长岭隧洞出口段道路路面裸露。土壤侵蚀模数约 1800t/(km <sup>2</sup> •a)。建议做好相关防护措施 |

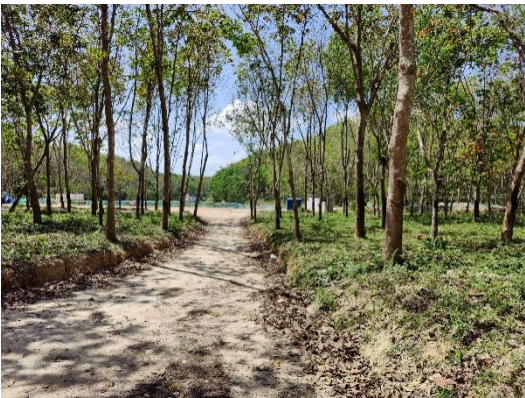
| 监测分区及监测点名称 | 现场照片 | 现状描述及建议 |
|---|---|---|
| 交通道路区<br>(18#巡查点) | | 沙田隧洞进口段道路路面裸露。土壤侵蚀模数约 1000t/(km <sup>2</sup> •a)。建议做好相关防护措施 |

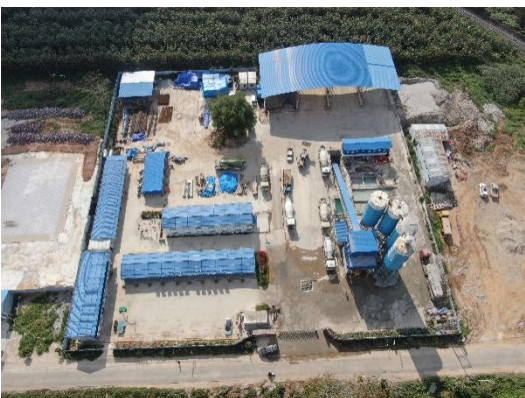
| 监测分区及监测点名称 | 现场照片 | 现状描述及建议 |
|---|---|---|
| 施工生产生活区<br>(19#监测点) | | 一标段拌合站地面已硬化，区内实施临时排水沟、沉砂池和临时绿化等。土壤侵蚀模数约 500t/(km <sup>2</sup> •a) |

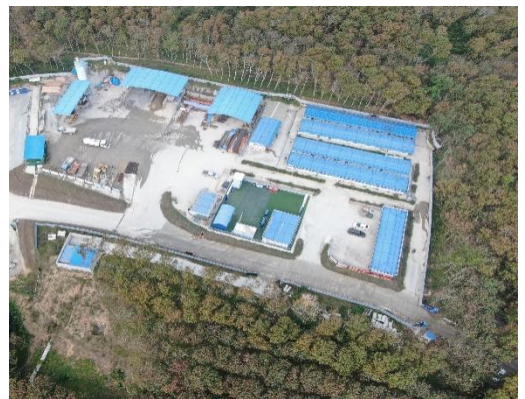
| 监测分区及监测点名称 | 现场照片 | 现状描述及建议 |
|---|---|---|
| 施工生产生活区<br>(20#监测点) | | 长岭隧洞施工营地已硬化，区内实施临时排水沟、沉砂池和临时绿化等。土壤侵蚀模数约 500t/(km <sup>2</sup> •a) |
