海南省南渡江迈湾水利枢纽工程 蓄水阶段环境保护验收调查报告

建设单位：海南省水利电力集团有限公司

编制单位：中水北方勘测设计研究有限责任公司

2025年6月

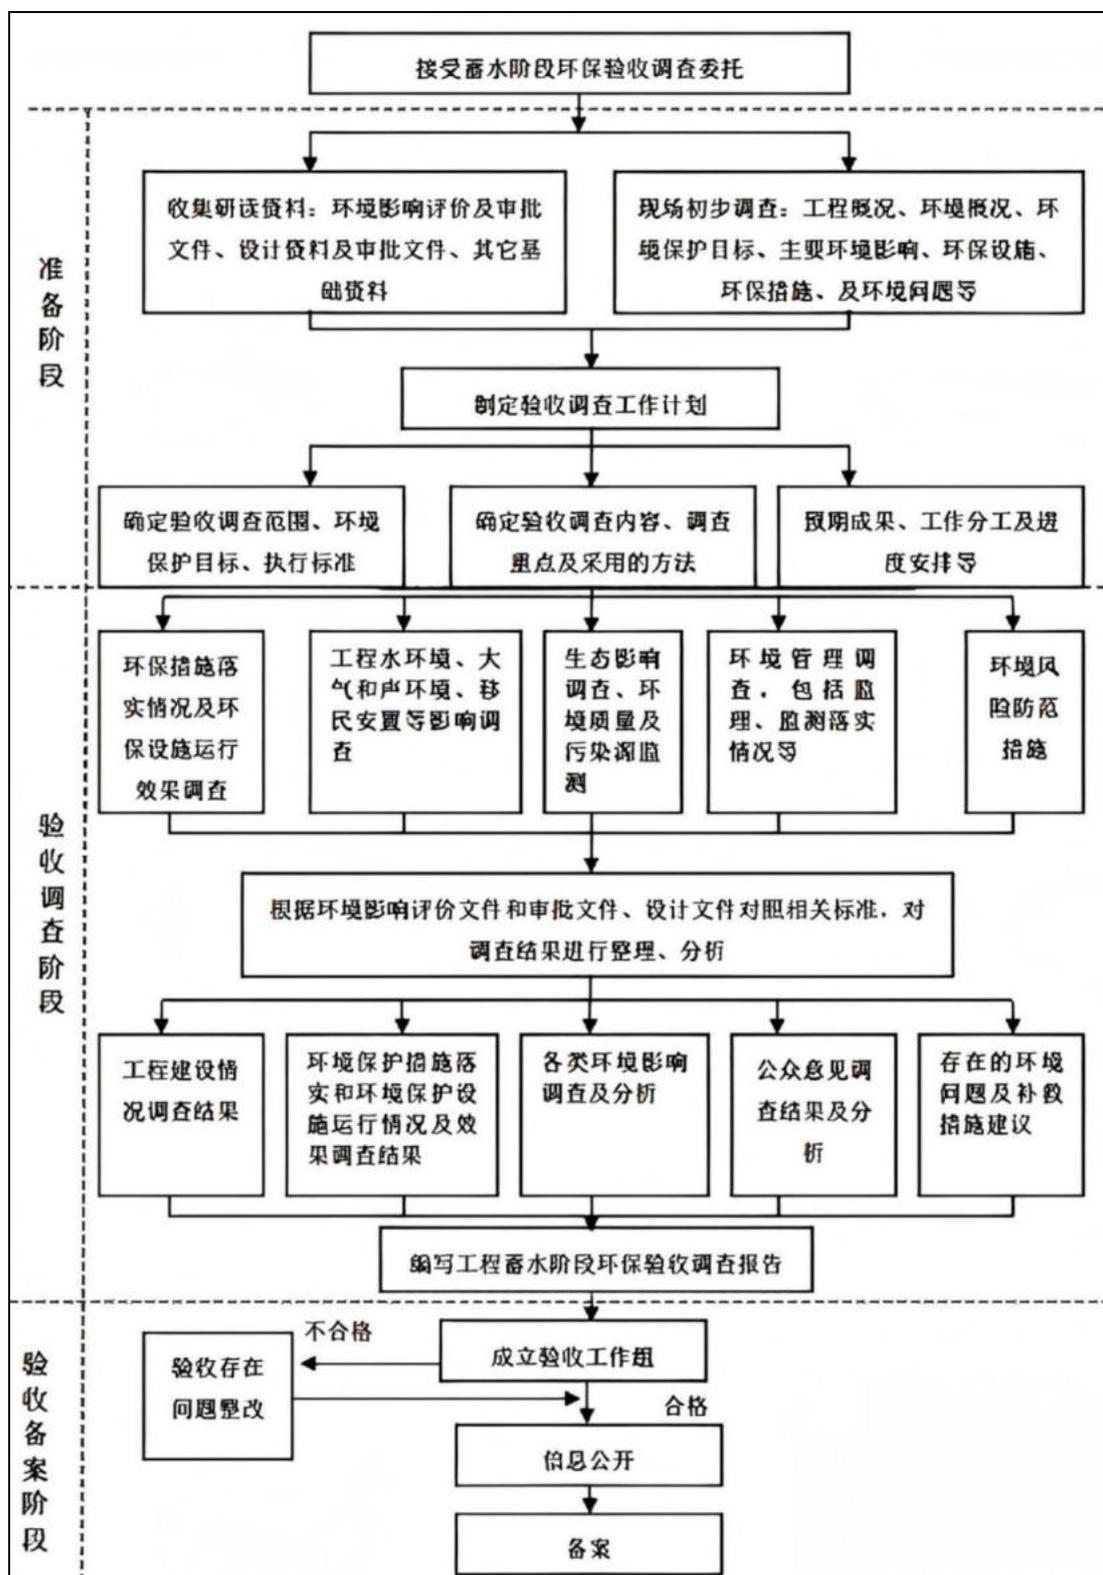
图 1 蓄水阶段竣工环境保护验收调查工作程序

本项目蓄水阶段环境保护验收调查工作分为三个阶段，即准备阶段、验收调查阶段和验收备案阶段。具体流程见图 1。

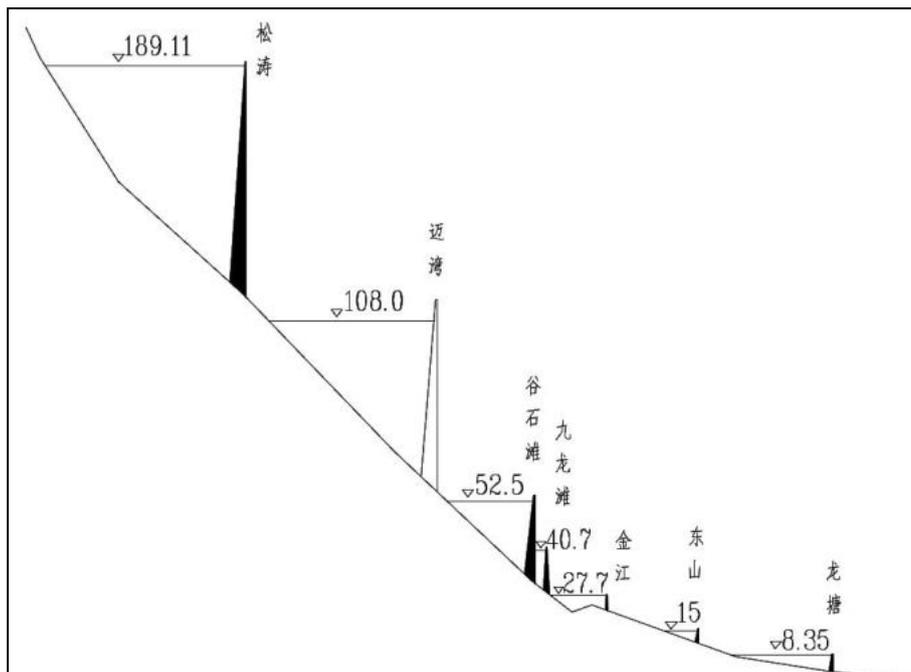
图 2.3-2 南渡江干流梯级纵剖面图

迈湾水利枢纽位于南渡江干流中游河段，是南渡江第二个梯级，见图 2.3-2。坝

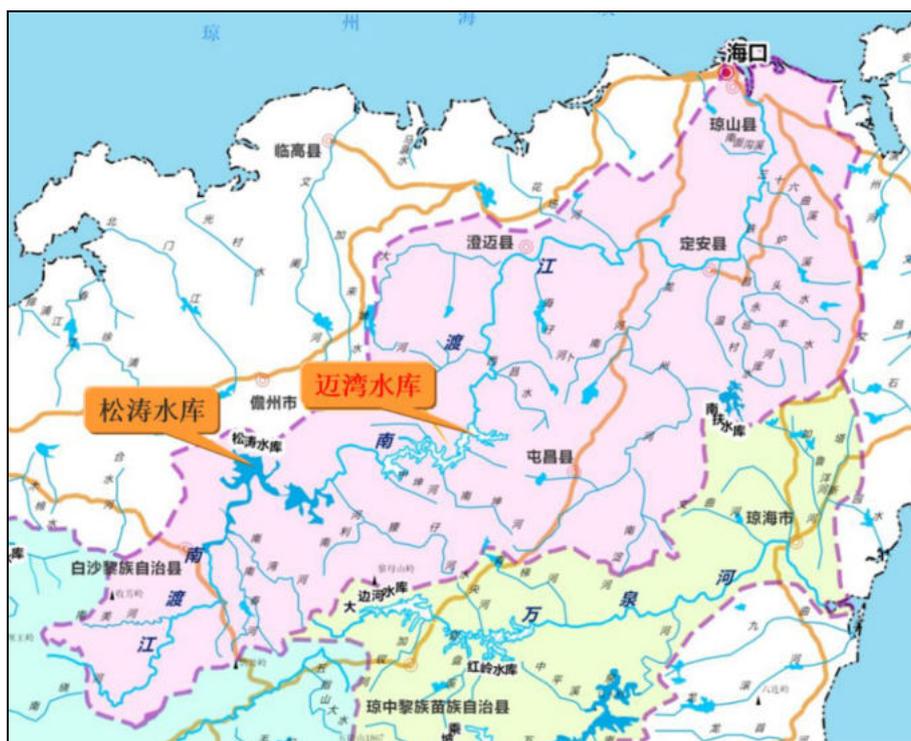
图 2.3-3 迈湾水利枢纽位置示意图

址位于澄迈与屯昌两县交界处宝岭附近，右岸为屯昌县境内国营黄岭农场，左岸为澄迈县红岗林场宝岭，上游距已建的松涛水库约 55km，下游距谷石滩水电站坝址约 22km，距河口约 142km，位置示意图 2.3-3。

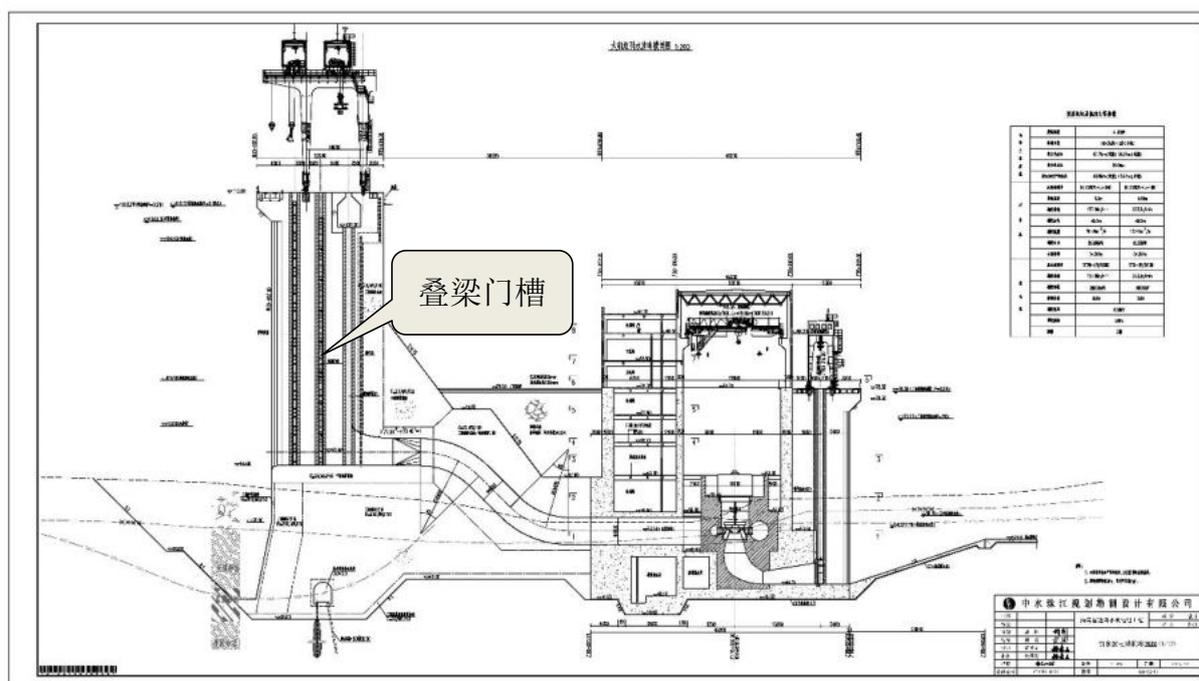
图 4.2-13 引水发电结构布置图

根据初步设计报告，迈湾引水发电系统采用叠梁门分层取水方案，在进口设置 8 节叠梁门，门体总高 43.6m，单节高度 5.45m，利用闸门控制分层取水。进水口顺水流向依次为拦污栅段、叠梁门段、事故闸门，进口段及渐变段，进水口坝顶顺水总长 23.18m。

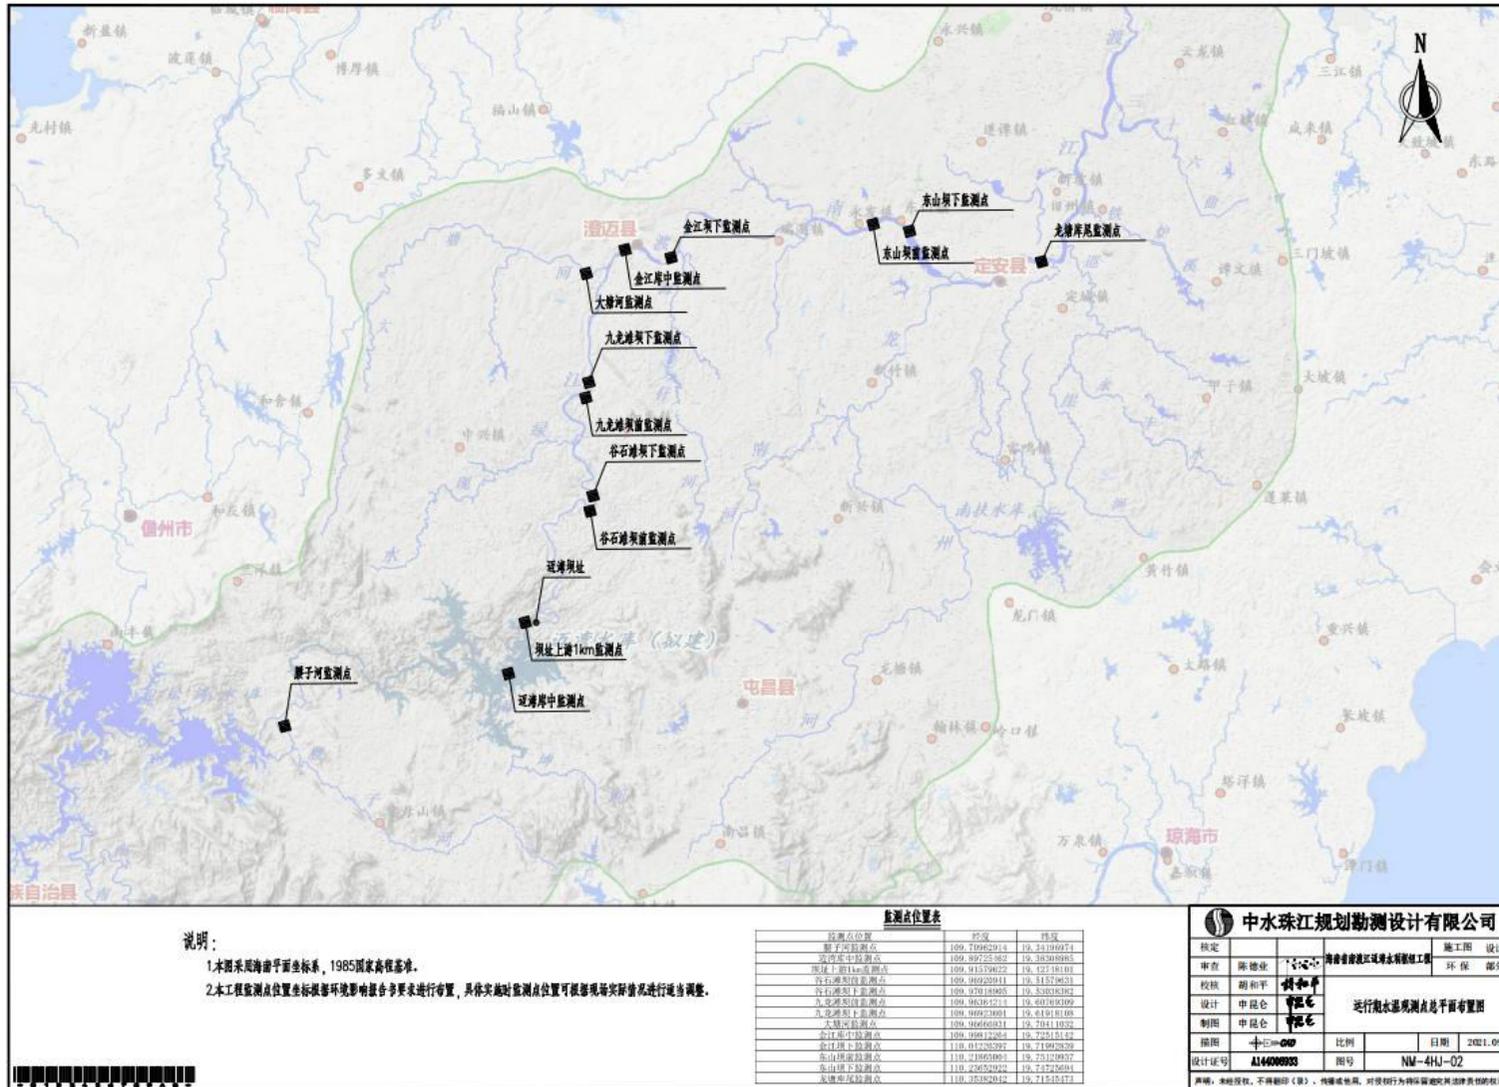
图 4.2-15 运行期水温观测点平面布置图

实施阶段响应了环评阶段的要求，布置有谷石滩坝前、谷石滩坝下、九龙滩坝前、九龙滩坝下、大塘河、金江库中、金江坝下、东山坝前、东山坝下、龙塘库尾、腰子河、迈湾库中、坝址上游 1km 共 13 个表层水温例行观测断面，并布置迈湾水库坝址、库中垂向水温在线监测点和迈湾水库坝下表层水温在线监测点。

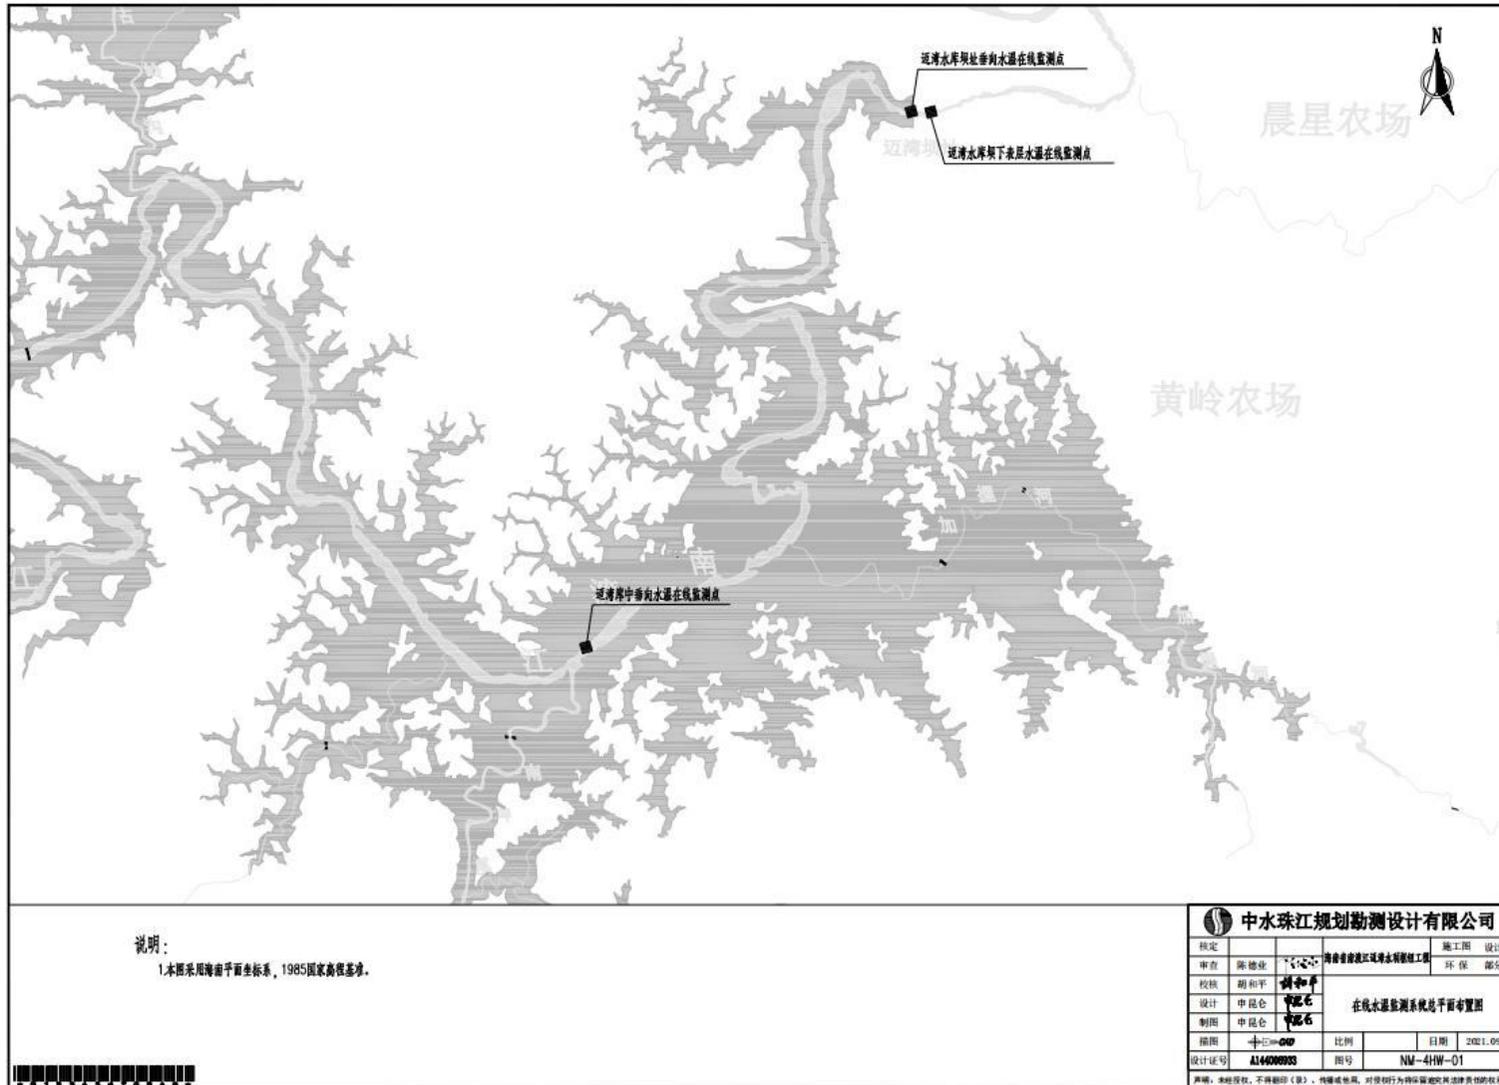
图 4.2-16 在线水温监测系统平面布置图

目前水温监测系统设备基础已完成，设备已入库，受装修工程影响及考虑设备安全暂未安装，拟在正式蓄水前完成。

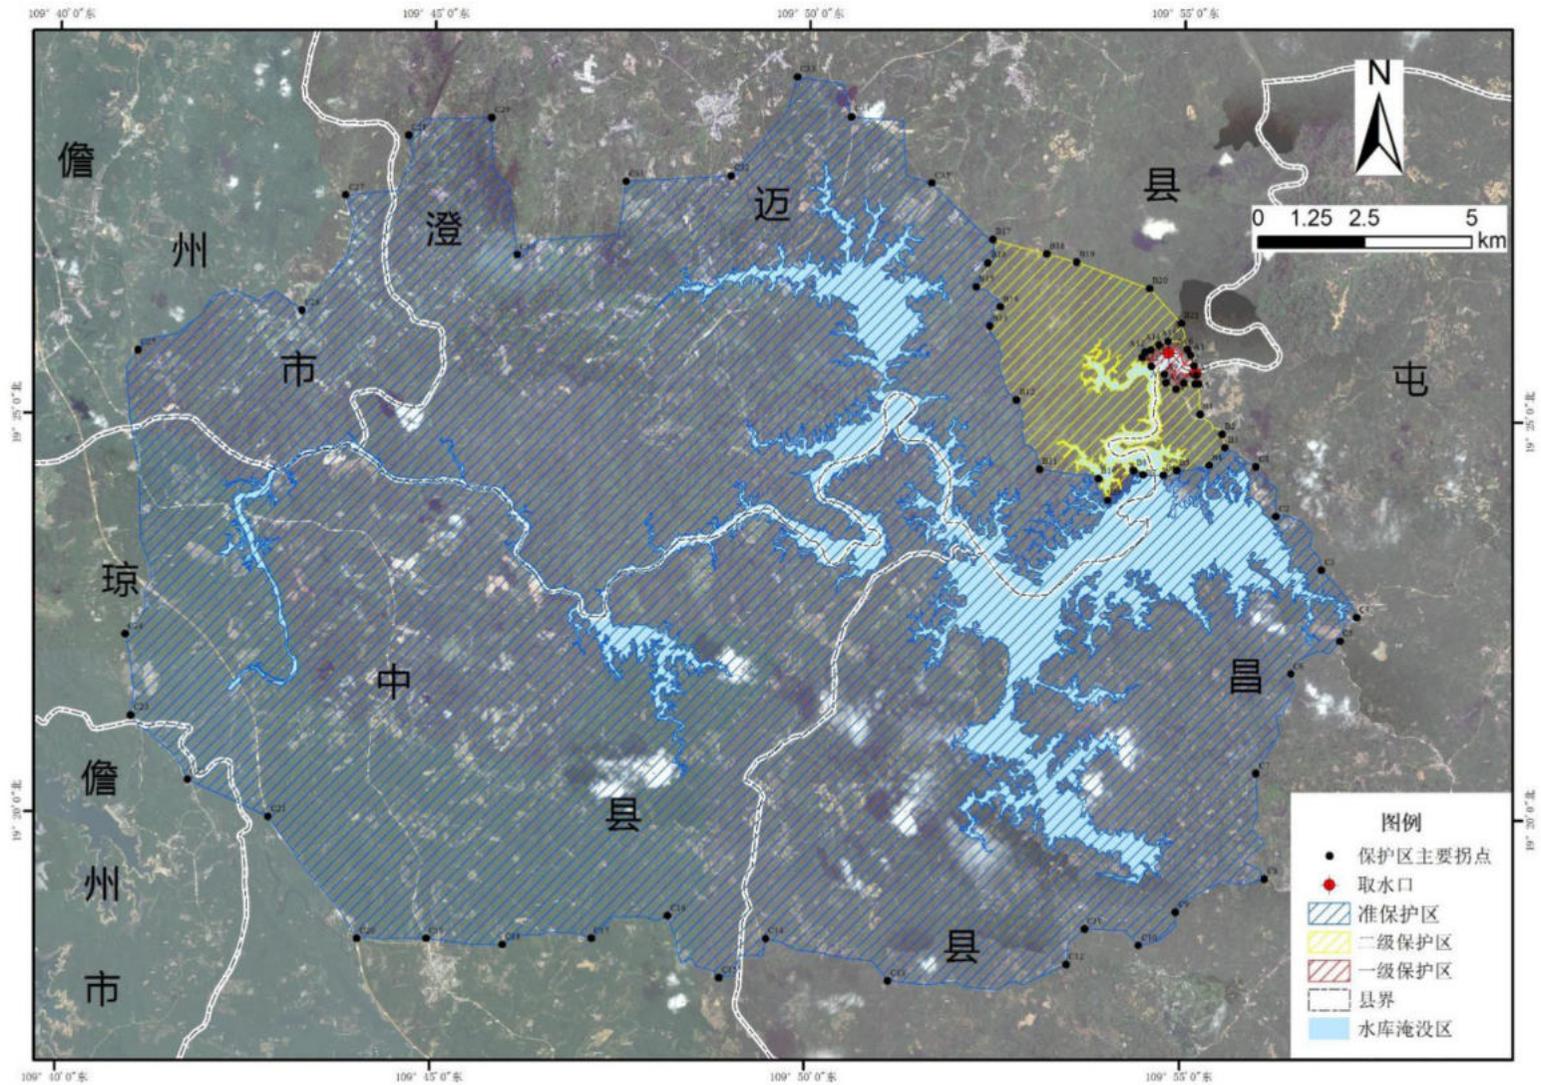
图 4.2-22 迈湾水利枢纽工程饮用水水源保护区划分示意图

准保护区面积 49.77km²。水域范围为水库正常蓄水位（108m 等高线）以下，二级保护区上游边界向上游延伸 7.3km（屯昌县与琼中县交界处）区域内的水域，同时沿支流南坤河向上游延伸 4.1km 区域内的水域，水域面积 17.55km²。陆域范围为准保

保护区水域两侧的第一重山脊线内的陆域范围，遇水库大坝以大坝为边界，不超过流域分水岭范围，陆域面积 32.22 km²。

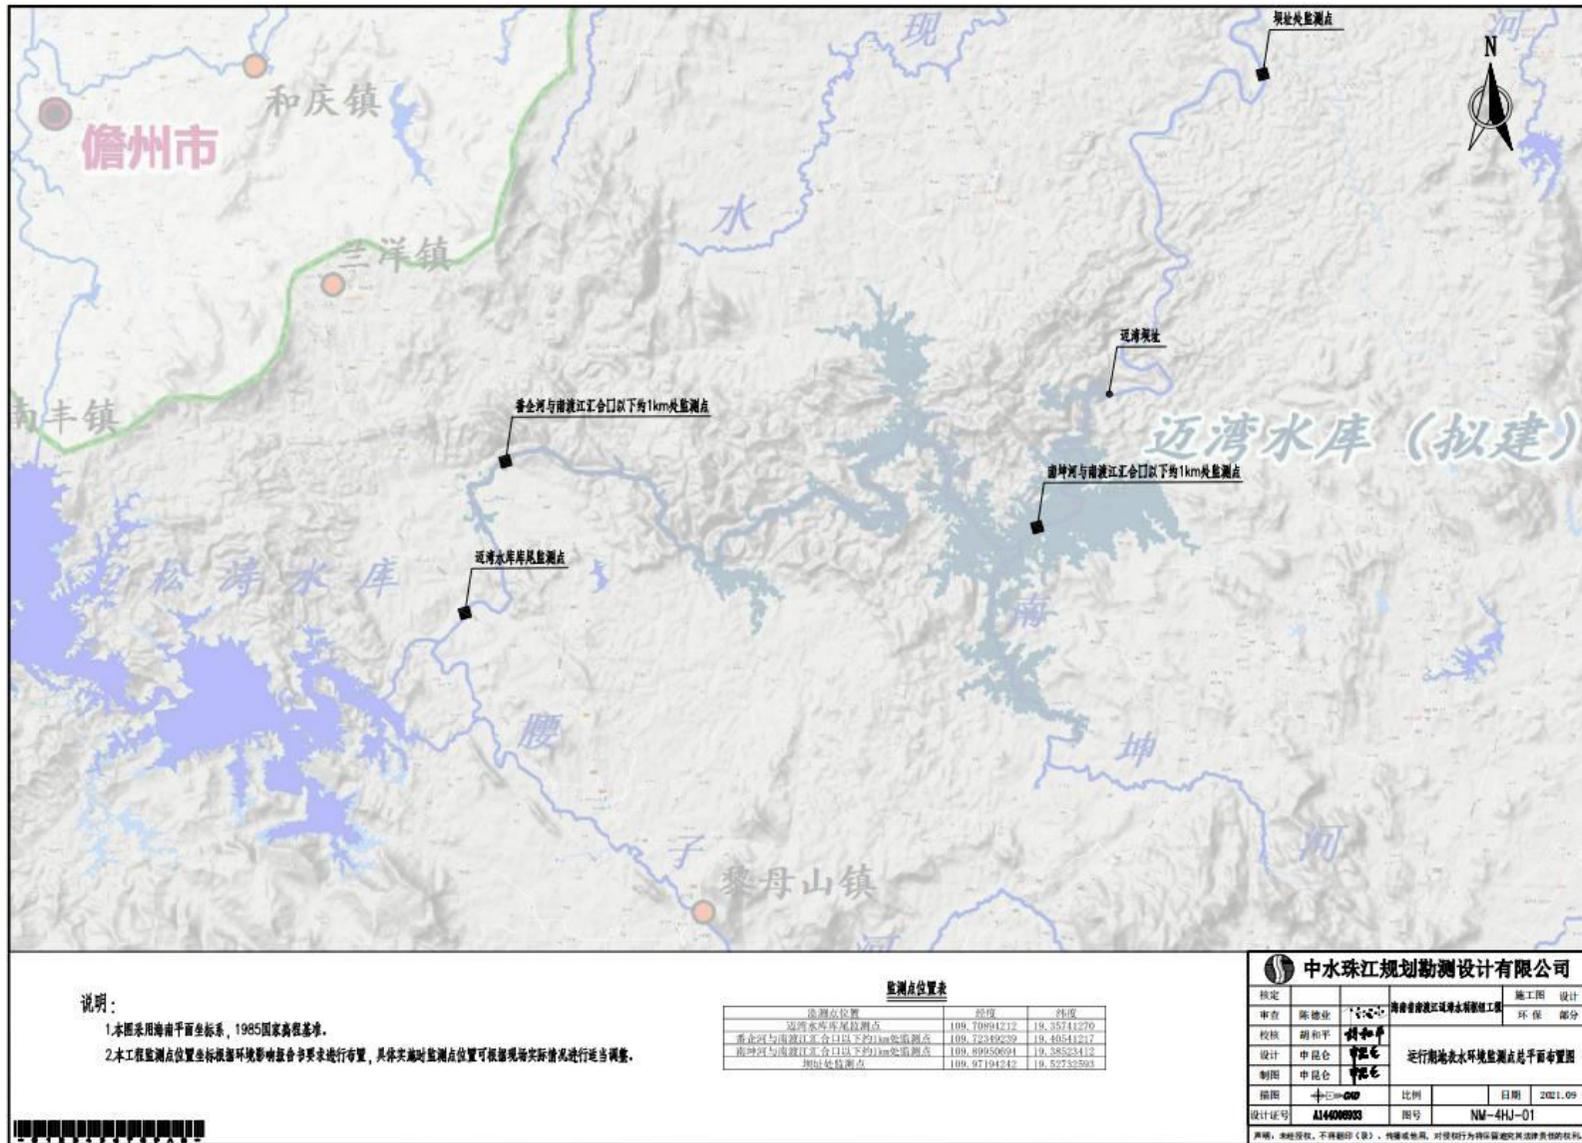
图 4.2-29 运行期地表水环境监测平面布置图

运行期在迈湾坝址处设置1处在线水质监测，监测水温、pH、浊度、电导率、溶解氧、高锰酸盐指数、氨氮、总磷、总氮。以实时掌握其水质动态，发现问题及时采取应对措施，避免发生严重的污染事件。

目前水质在线监测系统设备基础已完成，设备已入库，受装修工程影响及考虑设备安全暂未安装，拟在正式蓄水前完成。

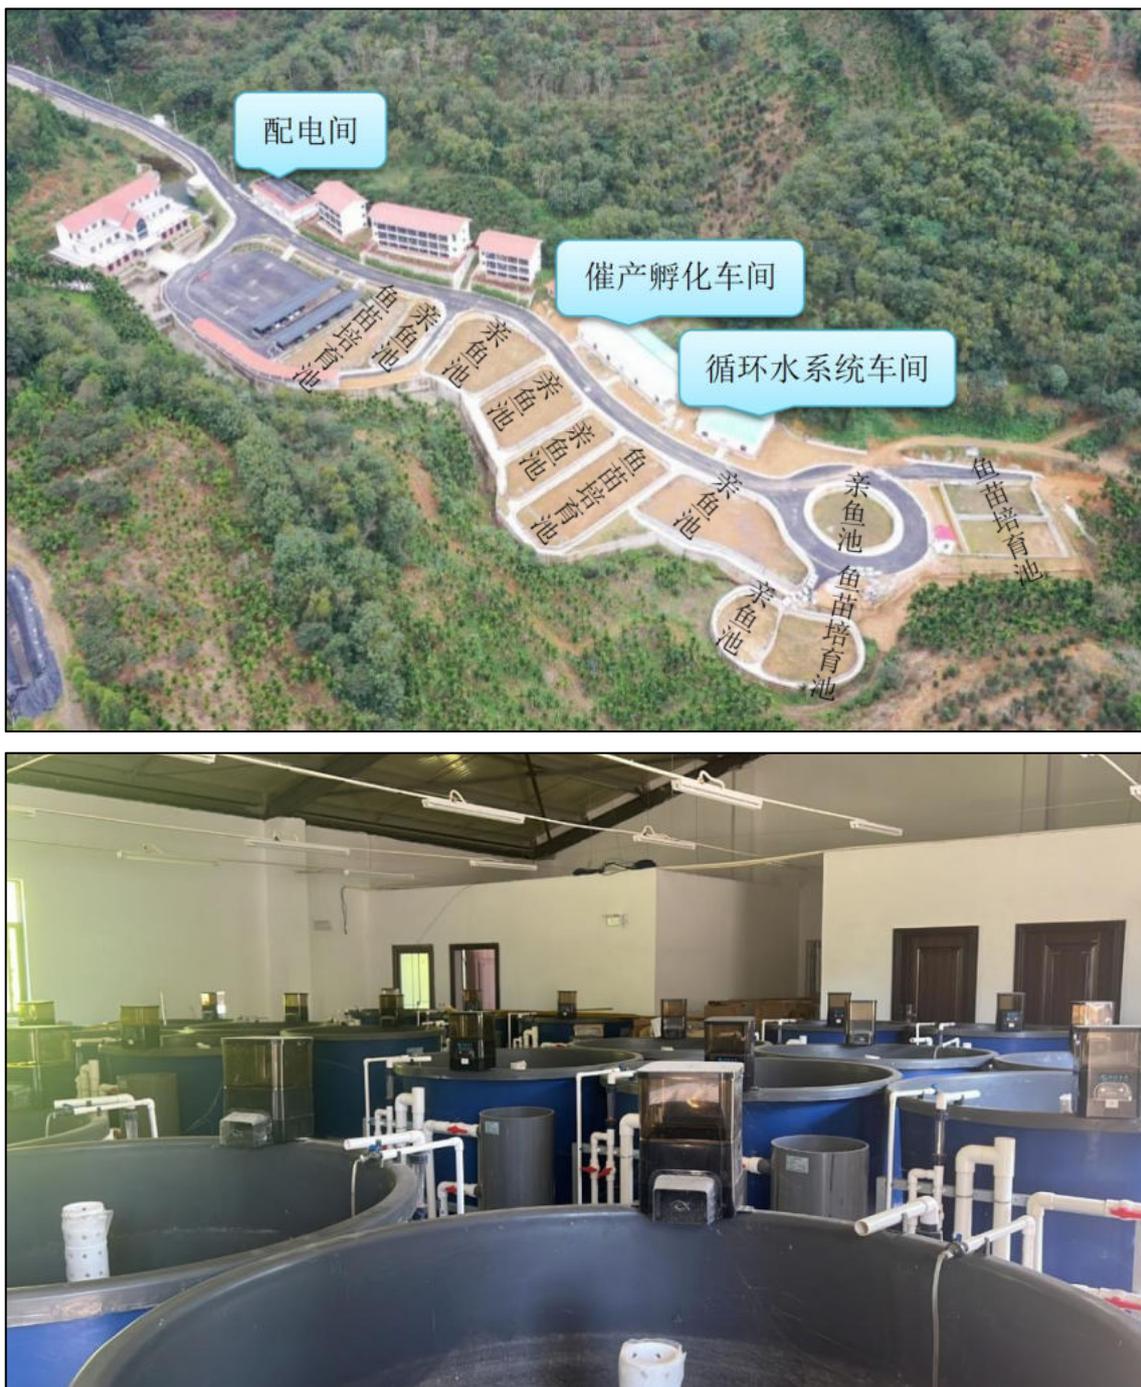
图 4.2-35 鱼类增殖站

鱼类增殖站土建已建成、设备已安装，拟于 2025 年落实运行管理技术服务单位。鱼类增殖站位于大坝上游库区右岸距离坝址约 600m 冲沟附近，与管理区同建。占地面积 68.2 亩。并配备有 1 座催产孵化车间、1 座循环水系统车间、4 座鱼苗培育池、7 座亲鱼池、配电房等设施。

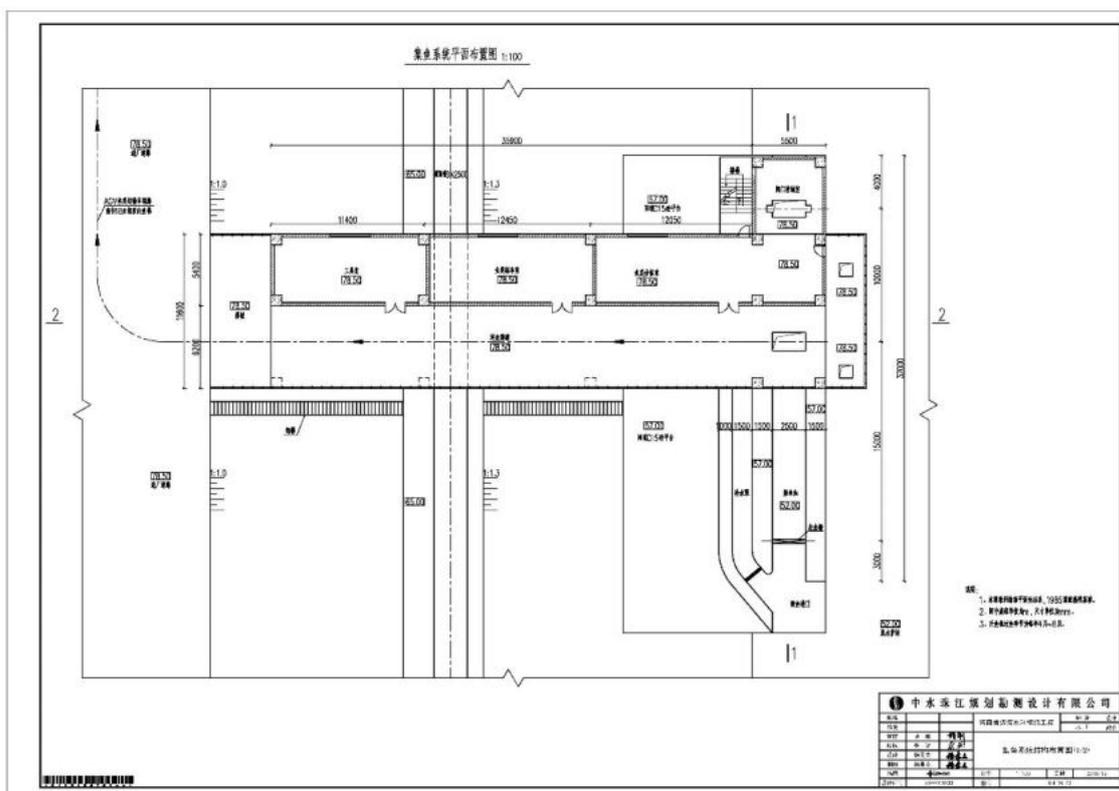
图 4.2-37 集鱼系统布置图

根据初步设计报告，过鱼设施选用升鱼机，升鱼机布置在坝后发电厂房右侧，由集鱼系统、运鱼系统、放鱼系统和集控系统组成。集鱼系统布置在坝后厂房尾水之上，包括集鱼槽、补水槽、集鱼池、承鱼箱和观鱼室。运鱼系统主要完成鱼从分拣箱至放鱼系统之间的转运工作，包括两段水平运输和两段垂直运输，主要由带承鱼箱AGV运输车、过坝电梯及配套设备组成。放鱼系统主要完成鱼类的生态放养过程。其主要由卸鱼滑槽及其配套设备组成。整个升鱼机系统通过系统集成，实时监测形成全自动化系统。

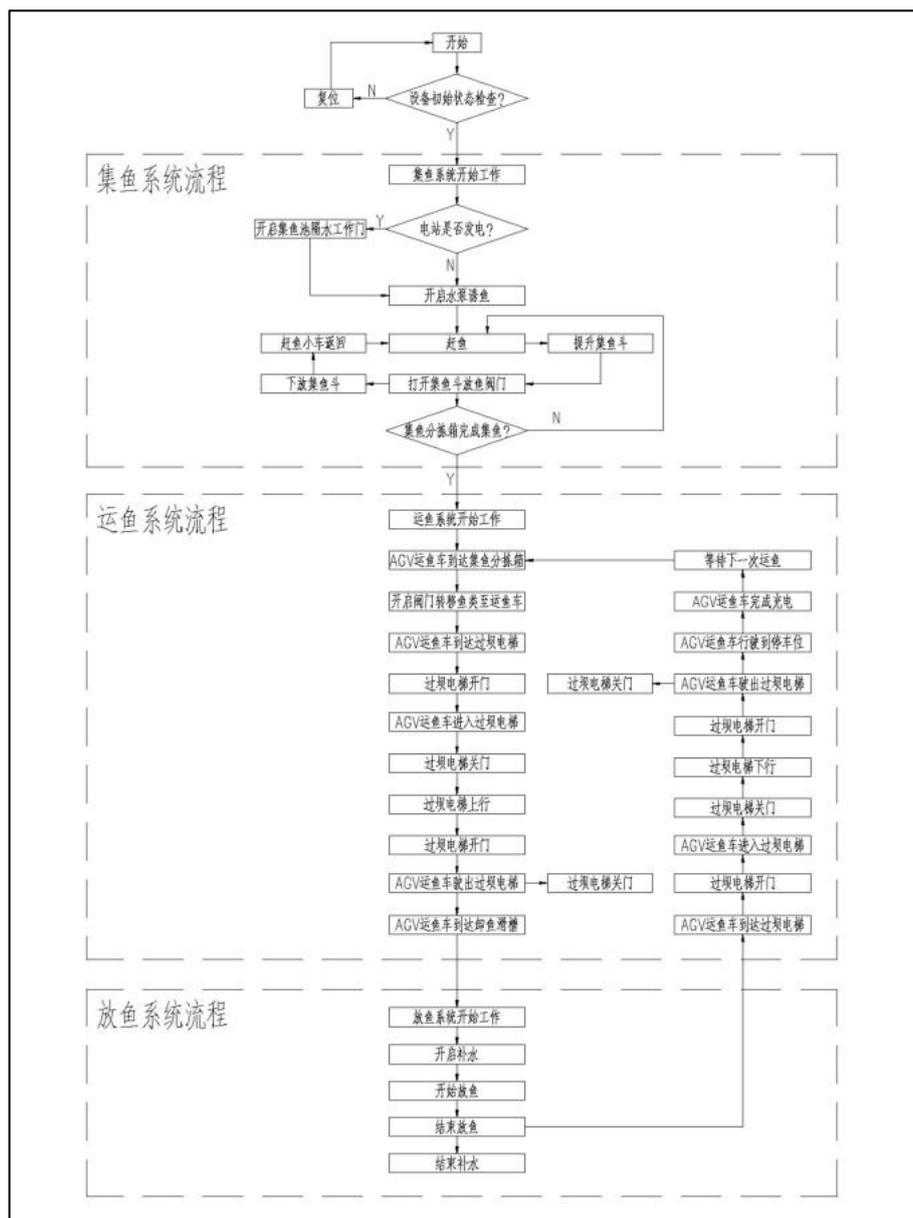
图 4.2-44 升鱼机过鱼规程示意图

根据《迈湾水利枢纽工程升鱼机系统操作规程》：升鱼机布置在电站尾水渠右侧。升鱼机按照“无人值守、自动过鱼”为主，辅以“人工分选”的设计原则，主要由集鱼系统、运鱼系统、放鱼系统及集控系统等四部分组成。

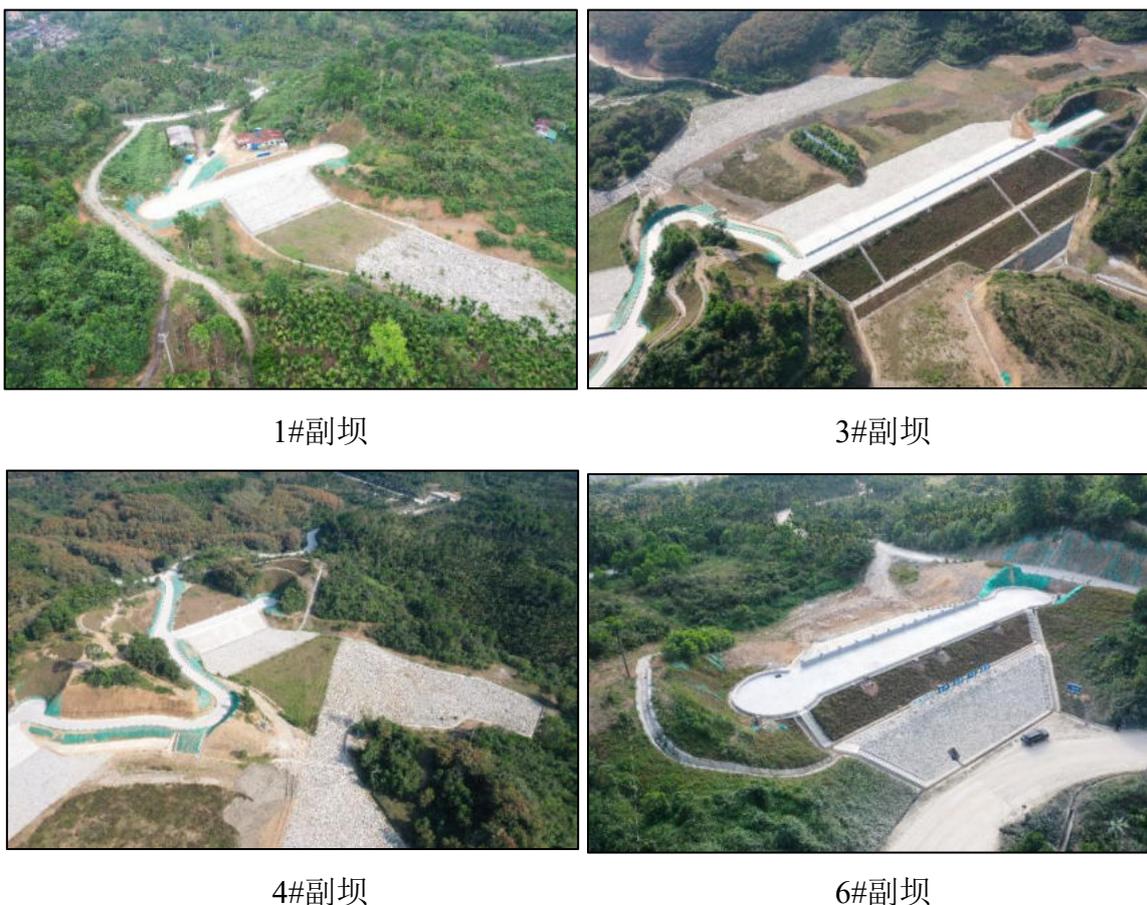
图 4.2-75 地下水污染防治措施

本工程在库区垭口地形布置 7 座副坝，近期建设 1#、3#、4#、6#副坝，远期建设 2#、5#、7#副坝，可有效预防水库渗漏问题。初设及实施阶段对上游不稳地体防护方式进行了优化，考虑到边坡失稳可能对挡水坝影响程度较小，对库区山体有一定的影响，在此处安装一体化 GNSS 防盗观测墩进行安全监测。

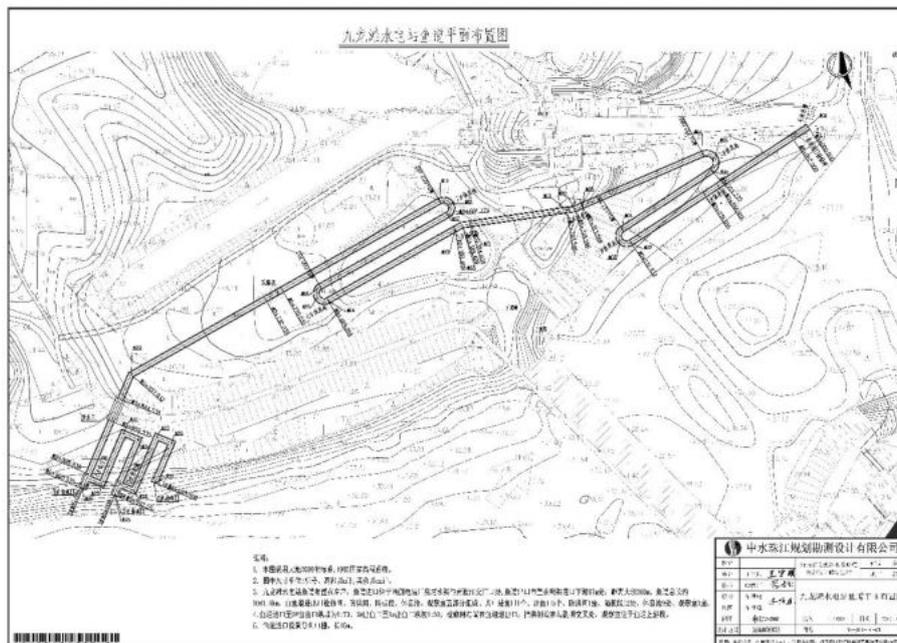
图 4.2-89 九龙滩鱼道平面布置图

九龙滩鱼道总长度 1081.5m，进口至 3#出口坡度 1/70，长度 905.5m，3#出口和 2#出口在土堤临江侧岸边四次折叠迂回，3#出口至 2#出口坡度 1/50，长度 92.5m，2#出口至 1#出口坡度 1/50，长度 83.5m。鱼道水池宽度 3m，长度 5m，竖缝宽度 $s=0.5m$ 。设置 9 个休息池，鱼道进口高程 26.0m，1#出口高程 39.58m，2#出口高程 38.28m，3#出口高程 36.88m。鱼道进出口均设检修闸门，在穿左岸土埂处设挡洪闸门。

主要过鱼对象包括具有河海洄游习性的花鳊、日本鳊、七丝鲚以及具有河道洄游习性的鲢、鳙、草鱼和鲃亚科、鮡亚科等的一些种类，兼顾过鱼种类为其它珍稀特有鱼类和经济鱼类。

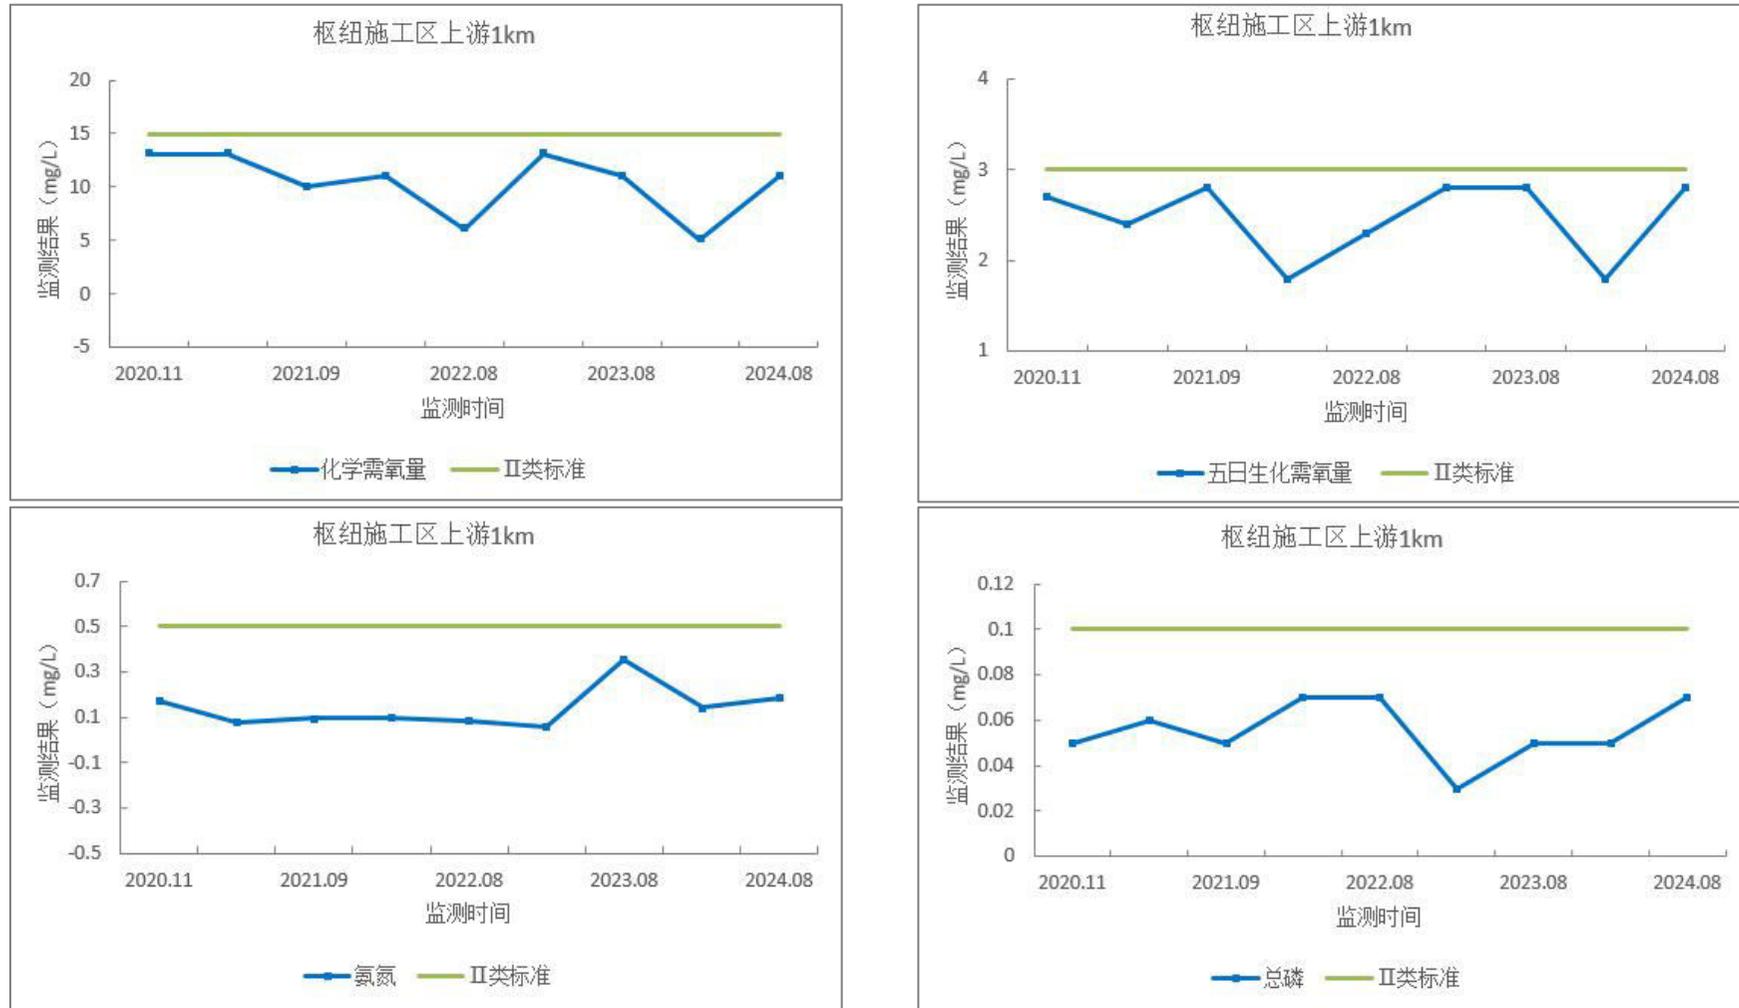
图 5.1-4 枢纽施工区上游 1km 地表水环境趋势分析图

根据监测结果，施工期间迈湾坝址处（枢纽施工区）水质现状监测结果良好，可以满足地表水Ⅱ类标准，较环评阶段 2016-2019 年监测结果有好转，工程的建设未对南渡江流域的水质造成不利影响。

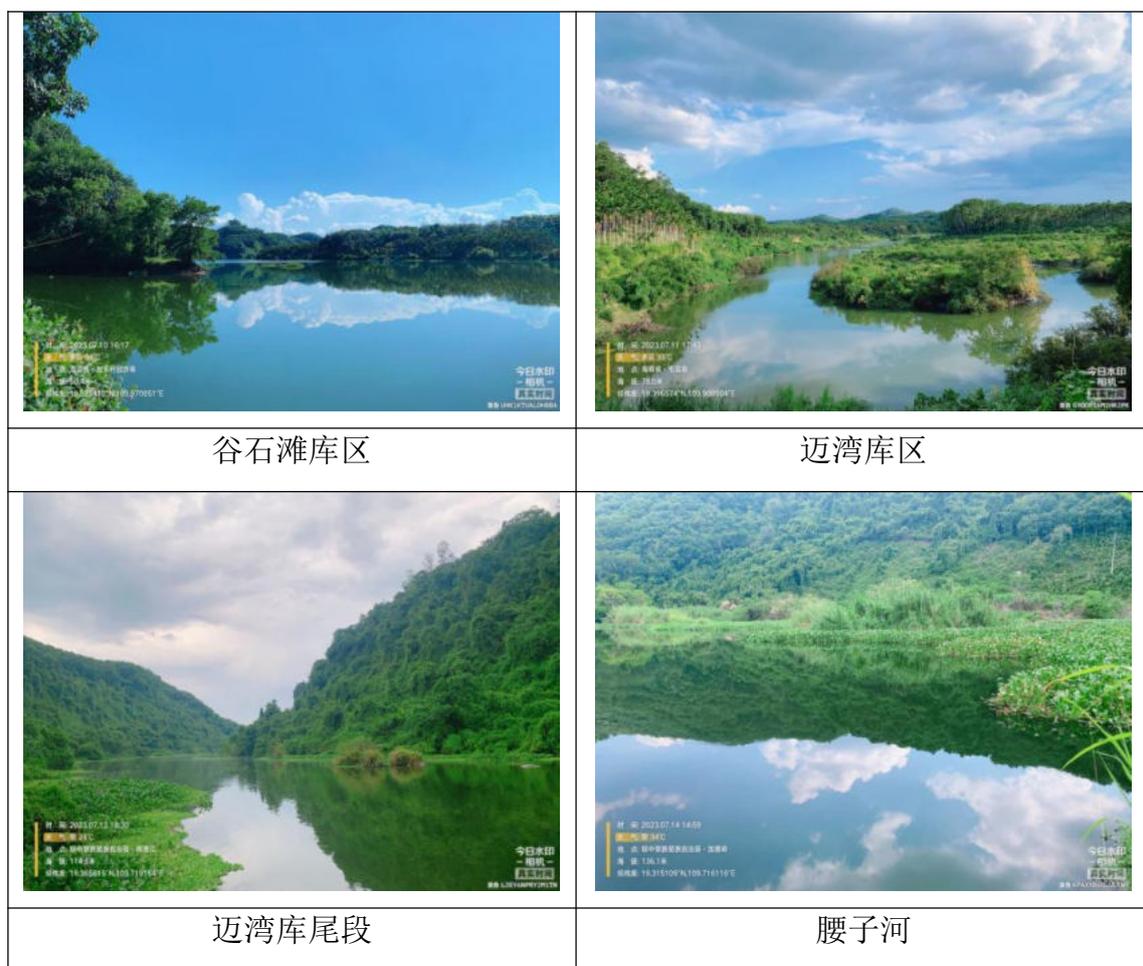
图 5.2-3 调查点位

施工期水生生态调查，根据代表性、整体性原则，结合环评报告要求，在水生生态调查范围内设 4 个水生监测断面，分别为：谷石滩库区、迈湾库区、迈湾库尾段、腰子河。目前已于 2021 年 7 月、2022 年 5 月、2023 年 7 月和 2024 年 4 月进行 4 次施工期水生生态监测。

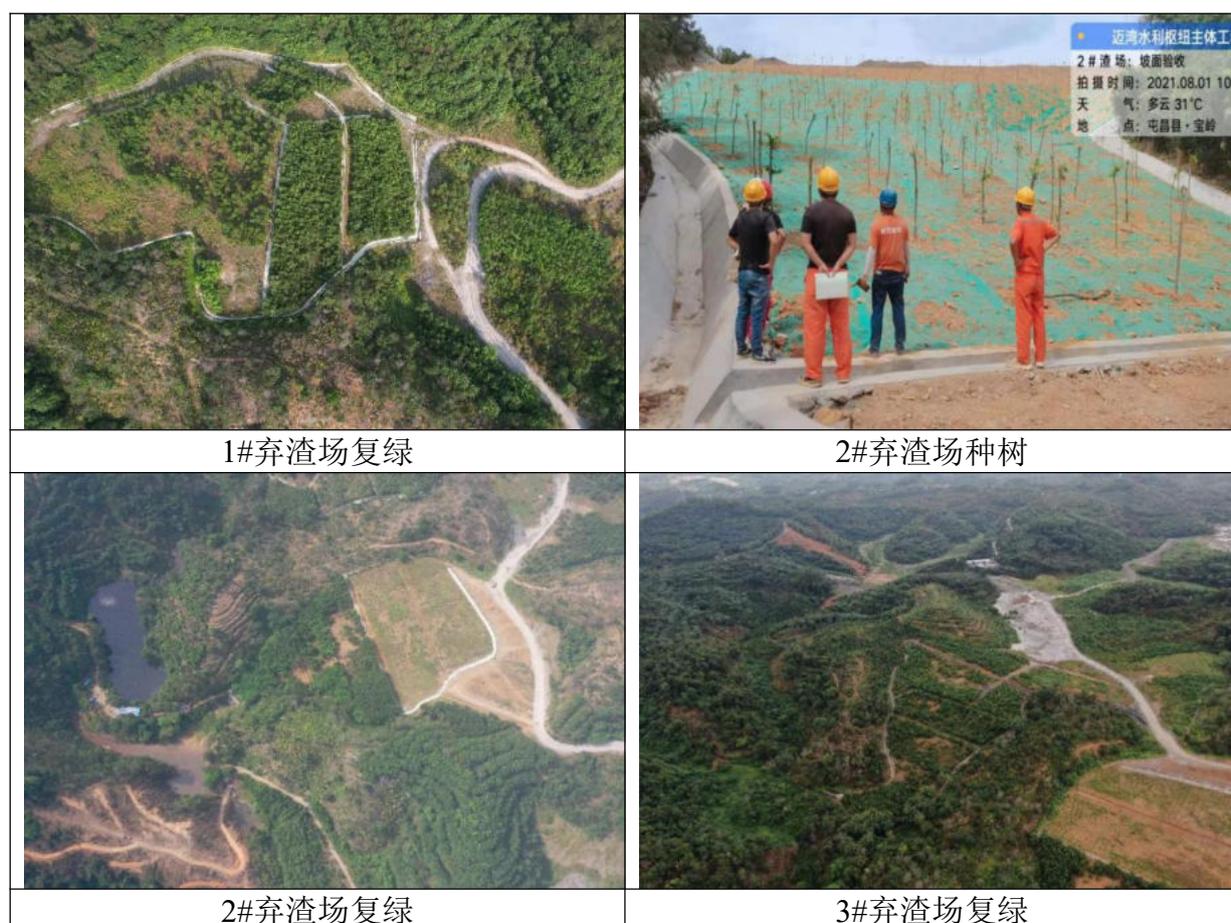
图 6.3-1 弃渣场部分区域迹地恢复照片

(2) 依据水土保持方案要求，完成使用的临时占地及时进行迹地恢复，选用乔木树种马占相思、灌木树种桃金娘，以及狗牙根草等。现已对 1#、2#、3#弃渣场部分已不再利用的区域完成恢复。
