# 海南省昌化江水资源配置工程 水土保持监测季度报告

2025 年第 3 季度

监测单位：黄河勘测规划设计研究院有限公司

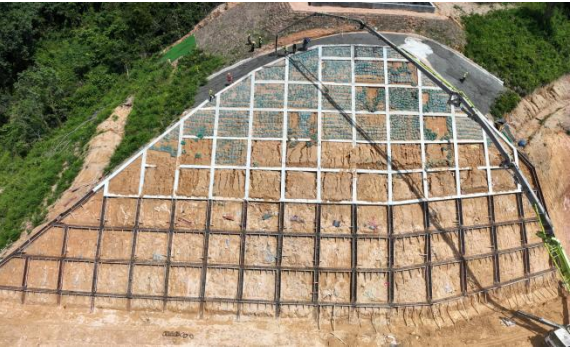
| 监测分区 | | 监测点名称 | 监测位置 | 监测频次 | 现场影像 | 监测评价 | 监测意见 | 三色评价扣分情况 |
|---|---|---|---|---|---|---|---|---|
| 向阳水库工程 | 主体工程区 | 1#综合监测点 | 左右岸坝肩 | 至少每月监测 1 次 | | 右岸坝肩正在进行开挖。土壤侵蚀模数为 2800t/（km²•a） | 建议加强已有水土保持措施管护 | / |

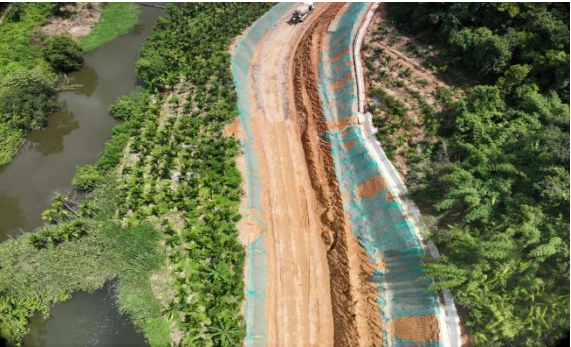
| 监测分区 | | 监测点名称 | 监测位置 | 监测频次 | 现场影像 | 监测评价 | 监测意见 | 三色评价扣分情况 |
|---|---|---|---|---|---|---|---|---|
| | 交通道路区 | 4#综合监测点 | 右岸上坝道路 | 至少每月监测 1 次 | | 右岸上坝道路边坡已实施苫盖，并修建截排水沟。土壤侵蚀模数为 1800t/（km²•a） | 及时按方案和后续设计跟进植物措施，并加强已有水土保持措施管护。 | / |

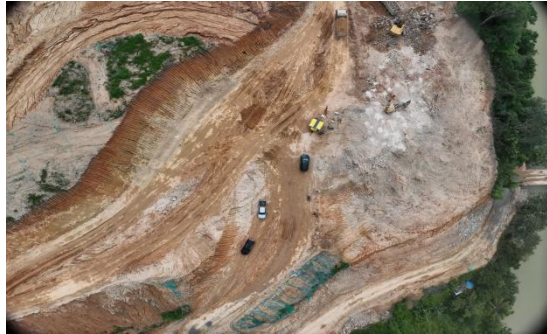
| 监测分区 | | 监测点名称 | 监测位置 | 监测频次 | 现场影像 | 监测评价 | 监测意见 | 三色评价扣分情况 |
|---|---|---|---|---|---|---|---|---|
| 向阳水库工程 | 料场区 | 5#综合监测点 | 合口料场 | 至少每月监测1次 | | 合口料场部分区域已实施临时苫盖。土壤侵蚀模数为 2950t/（km²•a） | 及时按方案和后续设计跟进防护措施，并加强已有水土保持措施管护；且部分区域涉及临河施工，请及时做好防护措施 | 临时措施不到位，扣1分 |

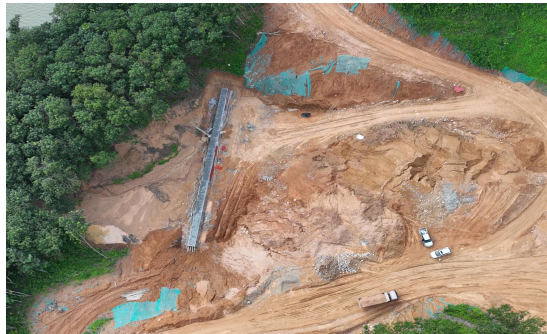
| 监测分区 | | 监测点名称 | 监测位置 | 监测频次 | 现场影像 | 监测评价 | 监测意见 | 三色评价扣分情况 |
|---|---|---|---|---|---|---|---|---|
| 向阳水库工程 | 弃渣场区 | 8#综合监测点 | 牙介渣场 | 至少每10天监测1次 | | 牙介渣场挡墙已修建完成，表土已进行堆放，土壤侵蚀模数为 2800t/（km²•a） | 建议完善表土保护措施，保护表土资源；并及时按方案和后续设计跟进防护措施 | 表土剥离保护措施不到位，扣1分；弃土堆放不合理，扣1分；工程排水设施不及时，扣1分 |

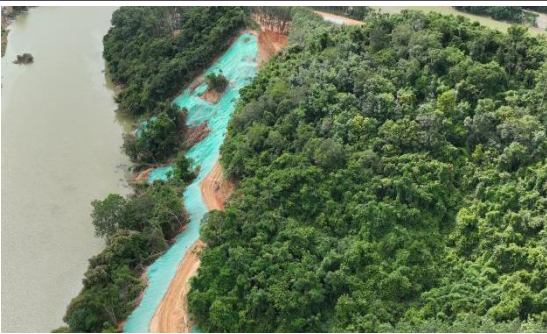
| 监测分区 | | 监测点名称 | 监测位置 | 监测频次 | 现场影像 | 监测评价 | 监测意见 | 三色评价扣分情况 |
|---|---|---|---|---|---|---|---|---|
| 向阳水库工程 | 施工道路区 | 9#综合监测点 | 保佬渣场与施工营地间临时道路 | 至少每月监测1次 | | 前往保佬渣场与施工营地间的临时道路边坡已采取苫盖、临时拦挡等措施。土壤侵蚀模数为 2450t/（km²•a） | 建议及时对道路旁边坡撒播草籽，完善防护措施体系 | / |

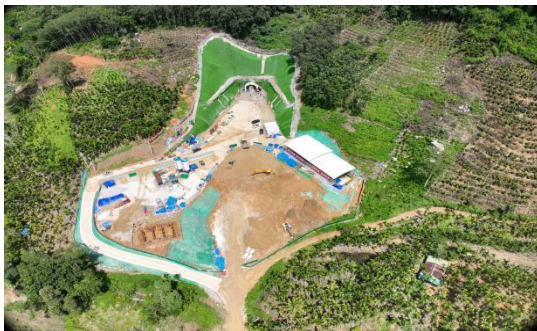
| 监测分区 | | 监测点名称 | 监测位置 | 监测频次 | 现场影像 | 监测评价 | 监测意见 | 三色评价扣分情况 |
|---|---|---|---|---|---|---|---|---|
| 向阳水库引水工程 | 主体工程区 | 18#综合监测点 | 2#支洞 | 至少每月监测1次 | | 2#支洞上方截水沟已修建完成，并撒播草籽恢复植被。土壤侵蚀模数为 2000t/（km²•a） | 建议及时进行截水沟下方沉沙池的修建并按方案和后续设计做好防护措施，加强已有水土保持措施管护 | / |

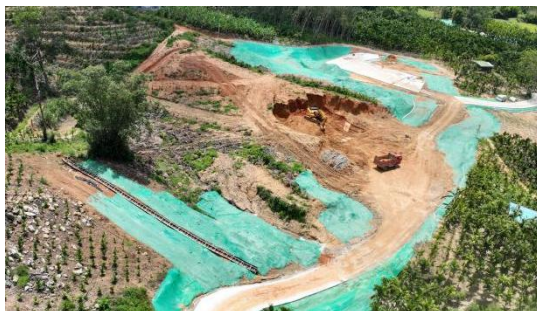
| 监测分区 | | 监测点名称 | 监测位置 | 监测频次 | 现场影像 | 监测评价 | 监测意见 | 三色评价扣分情况 |
|---|---|---|---|---|---|---|---|---|
| | | 19#综合监测点 | 3#支洞 | 至少每月监测1次 | | 3#支洞正在开挖，裸露区域已采取苫盖。土壤侵蚀模数为 2200t/（km²•a） | 建议按方案和后续设计做好防护措施，加强已有水土保持措施管护 | / |

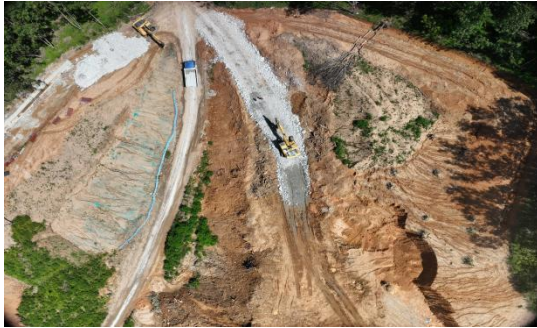
| 监测分区 | | 监测点名称 | 监测位置 | 监测频次 | 现场影像 | 监测评价 | 监测意见 | 三色评价扣分情况 |
|---|---|---|---|---|---|---|---|---|
| 向阳水库引水工程 | 弃渣场区 | 31#综合监测点 | 南打渣场 | 至少每10天监测1次 | | 南打渣场已清表完成，部分区域苫盖的土工布已破损。土壤侵蚀模数为 2800t/（km²•a） | 建议及时撒播草籽，并及时按方案和后续设计跟进防护措施。 | 弃土堆放不合理，扣1分 |

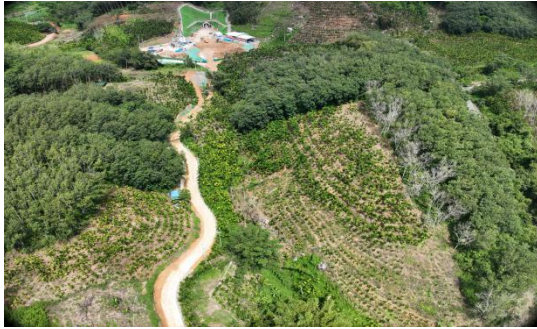
| 监测分区 | | 监测点名称 | 监测位置 | 监测频次 | 现场影像 | 监测评价 | 监测意见 | 三色评价扣分情况 |
|---|---|---|---|---|---|---|---|---|
| | 施工道路区 | 35#综合监测点 | 2#支洞进场道路 | 至少每月监测1次 | | 前往 2#支洞进场道路已硬化，道路两旁边坡已采取防护措施。土壤侵蚀模数为 1700t/（km²•a） | 加强已有水土保持措施管护 | / |

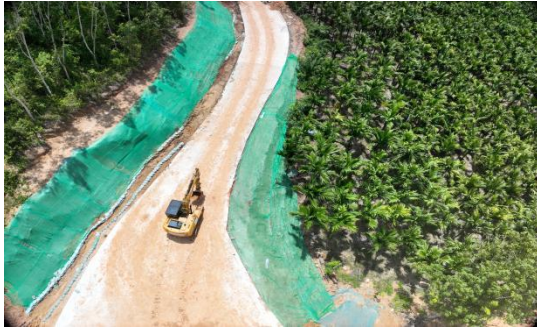
| 监测分区 | | 监测点名称 | 监测位置 | 监测频次 | 现场影像 | 监测评价 | 监测意见 | 三色评价扣分情况 |
|---|---|---|---|---|---|---|---|---|
| | | 36#综合监测点 | 4#支洞进场道路 | 至少每月监测1次 | | 前往 4#支洞进场道路已硬化，道路两旁边坡已采取防护措施。土壤侵蚀模数为 1700t/（km²•a） | 加强已有水土保持措施管护 | / |

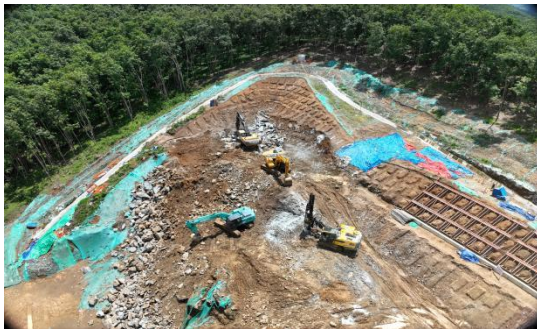
| 监测分区 | | 监测点名称 | 监测位置 | 监测频次 | 现场影像 | 监测评价 | 监测意见 | 三色评价扣分情况 |
|---|---|---|---|---|---|---|---|---|
| 引大济石引水工程 | 主体工程区 | 49#综合监测点 | 3#支洞口 | 至少每月监测1次 | | 3#支洞口正在进行开挖，截水沟已修建完成，暂未施工区域均已苫盖。土壤侵蚀模数为 2000t/(km²•a) | 建议及时按方案和后续设计加强防护措施，尽快完善水土保持措施防护体系。 | 弃土堆放不合理，扣1分 |

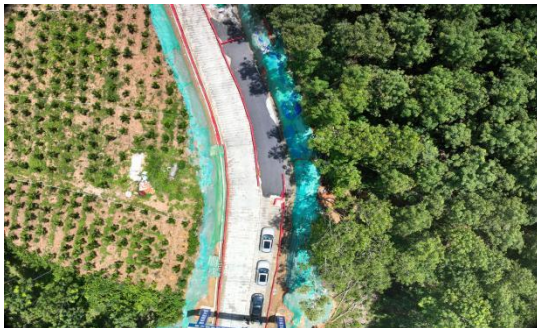
| 监测分区 | | 监测点名称 | 监测位置 | 监测频次 | 现场影像 | 监测评价 | 监测意见 | 三色评价扣分情况 |
|---|---|---|---|---|---|---|---|---|
| | 施工道路区 | 55#综合监测点 | 3#支洞进场道路 | 至少每月监测1次 | | 前往 3#支洞进场道路已硬化，排水沟已修建完成，道路两旁边坡已采取防护措施。土壤侵蚀模数为 1700t/(km²•a) | 加强已有水土保持措施管护 | / |

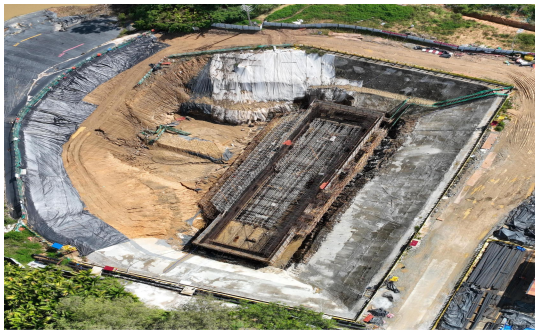
| 监测分区 | | 监测点名称 | 监测位置 | 监测频次 | 现场影像 | 监测评价 | 监测意见 | 三色评价扣分情况 |
|---|---|---|---|---|---|---|---|---|
| | | 69#综合监测点 | 提水泵站 | 至少每月监测1次 | | 提水泵站正在修建，泵站旁的边坡已采取苫盖措施。土壤侵蚀模数为 1100t/（km²•a） | 建议及时按方案和后续设计做好防护措施，并加强已有水土保持措施管护 | / |

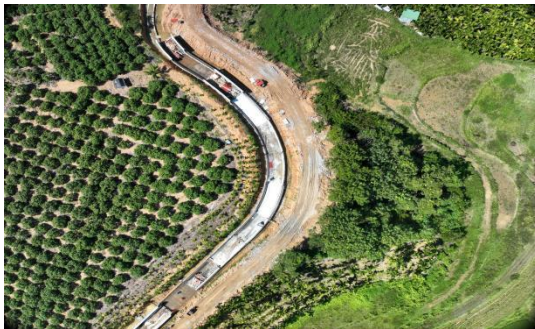
| 监测分区 | | 监测点名称 | 监测位置 | 监测频次 | 现场影像 | 监测评价 | 监测意见 | 三色评价扣分情况 |
|---|---|---|---|---|---|---|---|---|
| | 渠道工程区 | 71#综合监测点 | 南木支渠 | 至少每月监测1次 | | 南木支渠正在修建，渠道两旁部分边坡未采取水土保持措施。土壤侵蚀模数为 1400t/（km²•a） | 及时按方案和后续设计做好防护措施并加强已有水土保持措施管护 | 临时措施扣1分 |

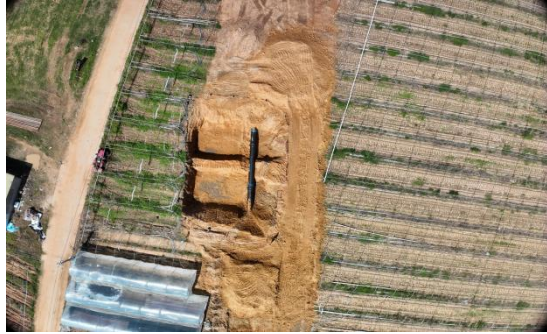
| 监测分区 | | 监测点名称 | 监测位置 | 监测频次 | 现场影像 | 监测评价 | 监测意见 | 三色评价扣分情况 |
|---|---|---|---|---|---|---|---|---|
| 长矛灌区 | 灌渠及建筑物工程区 | 84#综合监测点 | 西提干三支渠管线 | 至少每月监测1次 | | 西提干三支渠管线正在进行施工，部分表土未采取保护措施。土壤侵蚀模数为 1100t/（km²•a） | 建议及时按方案和后续设计做好表土防护措施，并加强已有水土保持措施管护 | 临时措施扣1分 |

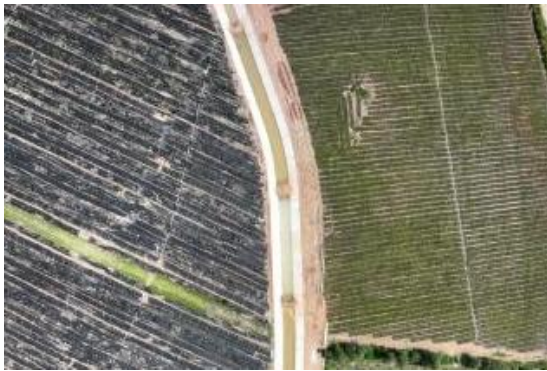
| 监测分区 | | 监测点名称 | 监测位置 | 监测频次 | 现场影像 | 监测评价 | 监测意见 | 三色评价扣分情况 |
|---|---|---|---|---|---|---|---|---|
| | | 109#综合监测点 | 万善分干渠 | 至少每月监测1次 | | 万善分干渠正在修建，渠道两旁边坡未采取防护措施。土壤侵蚀模数为 1100t/（km²•a） | 建议及时对渠道两旁的边坡撒播草籽 | 植物措施扣1分 |

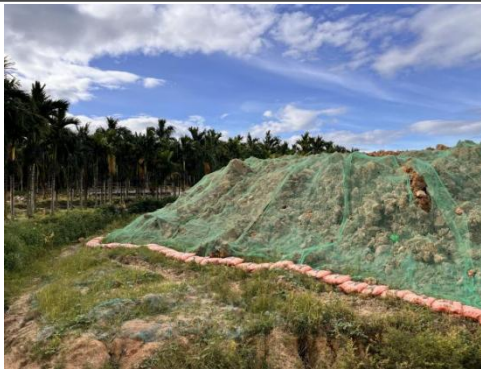
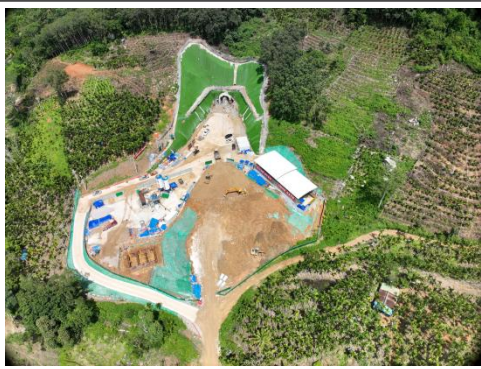
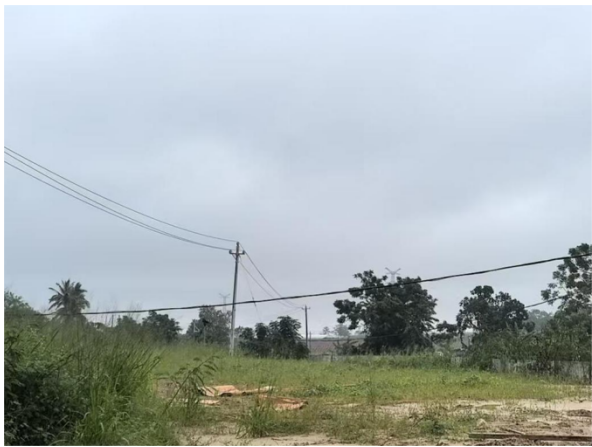
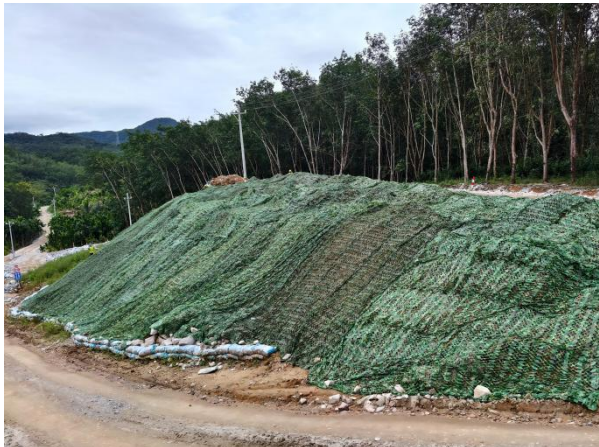
1) 部分区域表土保护措施不完善。乐东引水工程临时堆土区、向阳水库引水工程 2#支洞口临时堆存表土处未在底部做临时拦挡，且表土与周边渣土未做明显区分，易混淆；石碌灌区钢筋加工厂表土堆放处、向阳水库引水工程南打弃渣场未及时苫盖、未在底部做拦挡。

| 乐东引水工程临时堆土区（2025.9.25） | 向阳水库引水工程 2#支洞口（2025.9.5） |
| 石碌灌区钢筋加工厂表土堆放处<br>（2025.9.11） | 向阳水库引水工程南打弃渣场（2025.9.24） |

**落实情况：**乐东引水工程临时堆土区已苫盖 4341m<sup>2</sup>，并在底部做临时拦挡 200m；向阳水库引水工程 2#支洞口处表土已堆放至保隆渣场，临时苫盖 500m<sup>2</sup>、袋装土临时拦挡 70m；石碌灌区钢筋加工厂表土堆放处已撒播草籽 5000m<sup>2</sup>；向阳水库引水工程南打弃渣场已采取苫盖 1000m<sup>2</sup>、临时拦挡 45m。

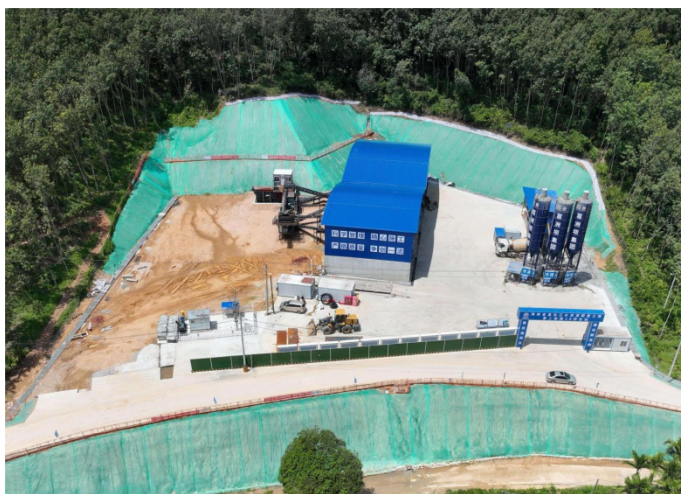
向阳水库工程砂石加工系统 (2025.9.11)

3) 向阳水库工程砂石加工系统靠近道路边坡临时排水设施不完善。

**落实情况：**向阳水库工程砂石加工系统已形成完整的排水系统，场地内的雨水通过截排水沟集中汇流至沉沙池，在靠近道路边坡下方埋设管道并设蓄水池。边坡已撒播草籽 2600m<sup>2</sup>，并临时苫盖 2600m<sup>2</sup>。
