# 海南省昌化江水资源配置工程 水土保持监测季度报告

2025 年第 4 季度

建设单位：海南省水利电力集团有限公司

监测单位：黄河勘测规划设计研究院有限公司

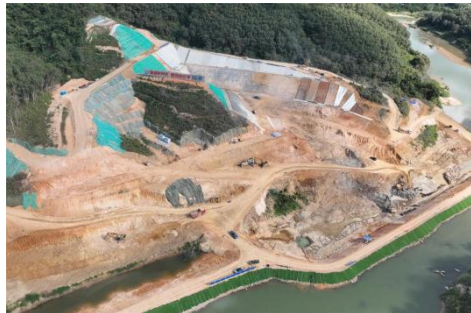
| 监测分区 | | 监测点名称 | 监测位置 | 监测频次 | 现场影像 | 监测评价 | 监测意见 | 三色评价扣分情况 |
|---|---|---|---|---|---|---|---|---|
| 向阳水库工程 | 主体工程区 | 1#综合监测点 | 左右岸坝肩 | 至少每月监测1次 | | 右坝肩坝顶截水沟、蓄水池浇筑完成，上游边坡 208 马道浇筑完成；下游边坡框格梁、马道完成 90%。土壤侵蚀模数为 2500t/（km²•a） | 及时按方案和后续设计跟进防护措施,建议加强已有水保措施管护 | / |

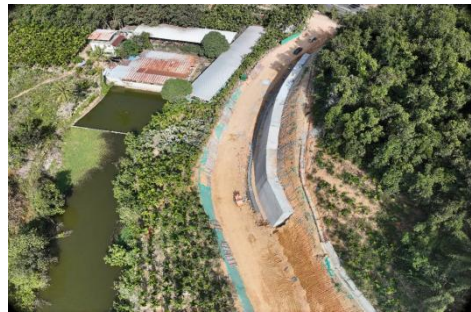
| 监测分区 | | 监测点名称 | 监测位置 | 监测频次 | 现场影像 | 监测评价 | 监测意见 | 三色评价扣分情况 |
|---|---|---|---|---|---|---|---|---|
| | 交通道路区 | 4#综合监测点 | 右岸上坝道路 | 至少每月监测1次 | | 右岸上坝道路边坡正在修筑挡墙，已实施苫盖、截排水沟。土壤侵蚀模数为 1600t/（km²•a） | 及时按方案和后续设计跟进植物措施,并加强已有水保措施管护 | / |

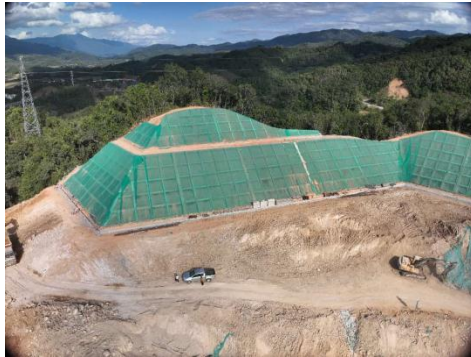
| 监测分区 | | 监测点名称 | 监测位置 | 监测频次 | 现场影像 | 监测评价 | 监测意见 | 三色评价扣分情况 |
|---|---|---|---|---|---|---|---|---|
| | 料场区 | 5#综合监测点 | 合口料场 | 至少每10天监测1次 | | 合口料场顶层表土剥离完成,275 以上框格梁浇筑、客土回填完成,285 马道浇筑完成,275 马道排水沟完成。土壤侵蚀模数为 2200t/（km²•a） | 及时按方案和后续设计跟进防护措施,并加强已有水保措施管护;且部分区域涉及临河施工,请及时做好防护措施 | 临时措施不到位,扣1分 |

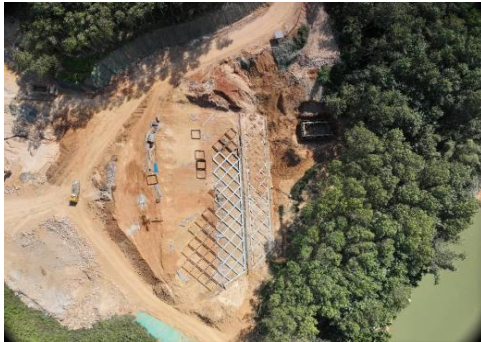
| 监测分区 | | 监测点名称 | 监测位置 | 监测频次 | 现场影像 | 监测评价 | 监测意见 | 三色评价扣分情况 |
|---|---|---|---|---|---|---|---|---|
| 向阳水库工程 | 弃渣场区 | 8#综合监测点 | 牙介渣场 | 至少每10天监测1次 | | 牙介渣场已完成挡墙、消力池及200以下框格梁，表土已集中堆放，土壤侵蚀模数为2200t/（km²•a） | 建议完善表土保护措施，保护表土资源；并及时按方案和后续设计跟进排水措施 | 工程排水设施不及时，扣1分 |

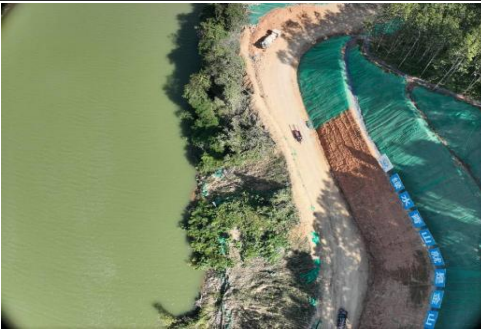
| 监测分区 | | 监测点名称 | 监测位置 | 监测频次 | 现场影像 | 监测评价 | 监测意见 | 三色评价扣分情况 |
|---|---|---|---|---|---|---|---|---|
| | 施工道路区 | 9#综合监测点 | 保兜渣场与施工营地间临时道路 | 至少每月监测1次 | | 前往保兜渣场与施工营地间的临时道路边坡已采取苫盖、喷播草籽、临时拦挡等措施。土壤侵蚀模数为1700t/（km²•a） | 建议定期给草籽洒水养护，并完善临时排水措施 | / |

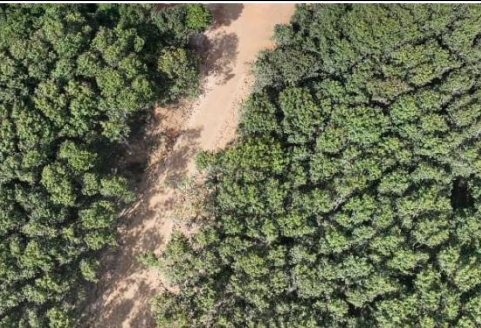
| 监测分区 | | 监测点名称 | 监测位置 | 监测频次 | 现场影像 | 监测评价 | 监测意见 | 三色评价扣分情况 |
|---|---|---|---|---|---|---|---|---|
| | | 10#综合监测点 | 牙介渣场进场道路 | 至少每月监测1次 | | 牙介渣场进场道路已完工，边坡已做防护措施。土壤侵蚀模数为1700t/（km²•a） | 及时按方案和后续设计加强已有水保措施管护 | / |

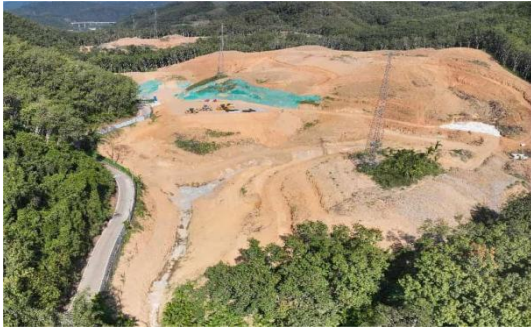
| 监测分区 | | 监测点名称 | 监测位置 | 监测频次 | 现场影像 | 监测评价 | 监测意见 | 三色评价扣分情况 |
|---|---|---|---|---|---|---|---|---|
| 向阳水库工程 | 移民安置区 | 13#综合监测点 | 毛枝安置点 | 至少每月监测1次 | | 毛枝安置点正在进行清表。土壤侵蚀模数为 1200t/（km²•a） | 建议集中堆放表土，并按设计要求完善表土堆放措施 | / |

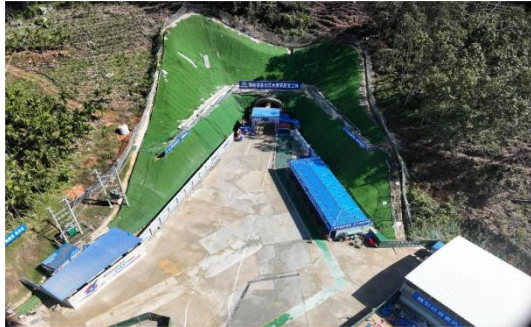
| 监测分区 | | 监测点名称 | 监测位置 | 监测频次 | 现场影像 | 监测评价 | 监测意见 | 三色评价扣分情况 |
|---|---|---|---|---|---|---|---|---|
| 向阳水库引水工程 | 主体工程区 | 18#综合监测点 | 2#支洞 | 至少每月监测1次 | | 2#支洞已完成截水沟，场地已硬化，裸露区域采取苫盖。土壤侵蚀模数为 500t/（km²•a） | 建议加强已有水保措施管护 | / |

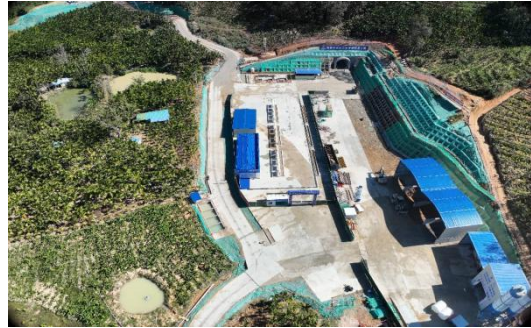
| 监测分区 | | 监测点名称 | 监测位置 | 监测频次 | 现场影像 | 监测评价 | 监测意见 | 三色评价扣分情况 |
|---|---|---|---|---|---|---|---|---|
| | | 19#综合监测点 | 3#支洞 | 至少每月监测1次 | | 3#支洞已完成截水沟、框格梁，场地已全部硬化，裸露区域已采取苫盖。土壤侵蚀模数为 800t/（km²•a） | 建议按方案和后续设计完善植物措施，加强已有水保措施管护 | / |

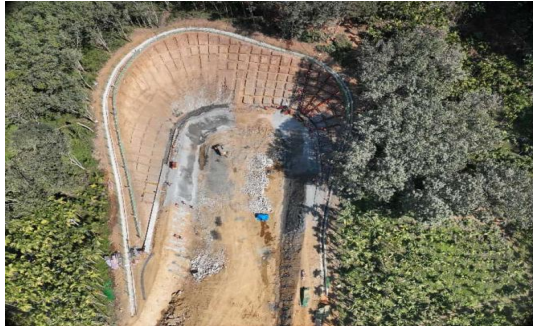
| 监测分区 | | 监测点名称 | 监测位置 | 监测频次 | 现场影像 | 监测评价 | 监测意见 | 三色评价扣分情况 |
|---|---|---|---|---|---|---|---|---|
| 向阳水库引水工程 | 主体工程区 | 20#综合监测点 | 出水口 | 至少每月监测1次 | | 出水口上方截水沟已修建完成，正在修建框格梁。土壤侵蚀模数为 1400t/( km²•a ) | 建议及时按方案和后续设计跟进防护措施。 | 临时措施不到位，扣1分 |

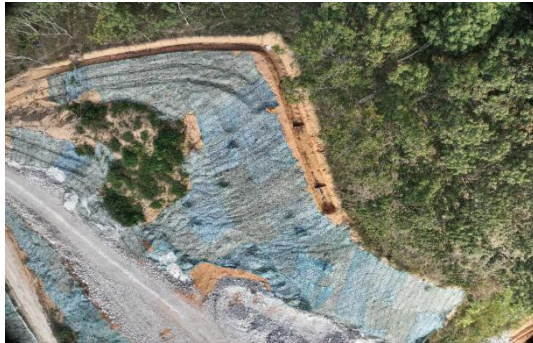
| 监测分区 | | 监测点名称 | 监测位置 | 监测频次 | 现场影像 | 监测评价 | 监测意见 | 三色评价扣分情况 |
|---|---|---|---|---|---|---|---|---|
| | 弃渣场区 | 31#综合监测点 | 南打渣场 | 至少每10天监测1次 | | 南打渣场已完成清表、盲沟、挡墙 45m，截水沟土方开挖 200m，裸露区域已苫盖。土壤侵蚀模数为 2400t/（ km²•a ） | 建议及时撒播草籽，并及时按方案和后续设计跟进防护措施。 | 弃土堆放不合理，扣1分 |

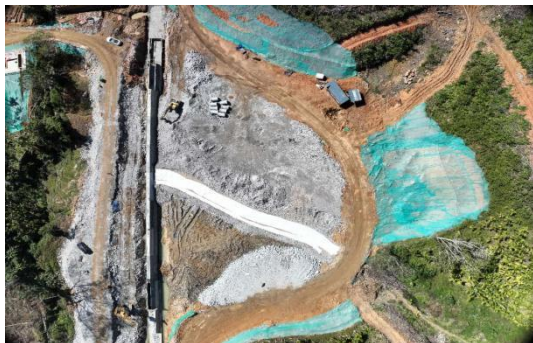
| 监测分区 | | 监测点名称 | 监测位置 | 监测频次 | 现场影像 | 监测评价 | 监测意见 | 三色评价扣分情况 |
|---|---|---|---|---|---|---|---|---|
| | | 32#综合监测点 | 保隆渣场 | 至少每10天监测1次 | | 保隆渣场已完成清表、挡墙，裸露区域已苫盖。土壤侵蚀模数为 2200t/（ km²•a ） | 建议及时按方案和后续设计跟进防护措施，针对表土做到应剥尽剥，堆渣时须自下而上、分层填筑、分层压实。 | / |

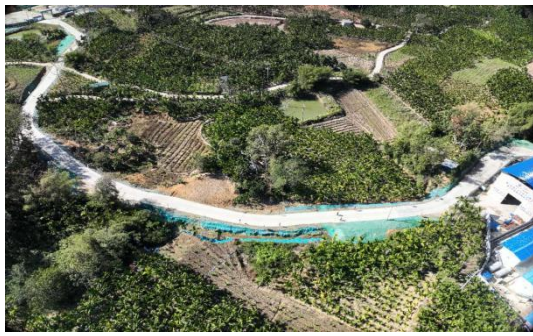
| 监测分区 | | 监测点名称 | 监测位置 | 监测频次 | 现场影像 | 监测评价 | 监测意见 | 三色评价扣分情况 |
|---|---|---|---|---|---|---|---|---|
| | | 36#综合监测点 | 4#支洞进场道路 | 至少每月监测1次 | | 前往 4#支洞进场道路已硬化，道路两旁边坡已采取防护措施。土壤侵蚀模数为 1500t/（km <sup>2</sup> •a） | 加强已有水土保持措施管护 | / |

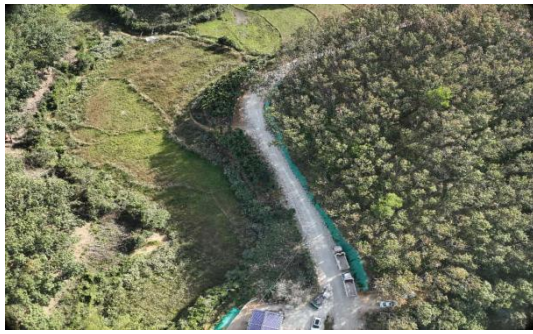
| 监测分区 | | 监测点名称 | 监测位置 | 监测频次 | 现场影像 | 监测评价 | 监测意见 | 三色评价扣分情况 |
|---|---|---|---|---|---|---|---|---|
| | | 37#综合监测点 | 1#支洞进场道路 | 至少每月监测1次 | | 前往 1#支洞进场道路已采取碎石铺路，道路两旁边坡已采取防护措施。土壤侵蚀模数为 1700t/（km <sup>2</sup> •a） | 加强已有水土保持措施管护 | / |

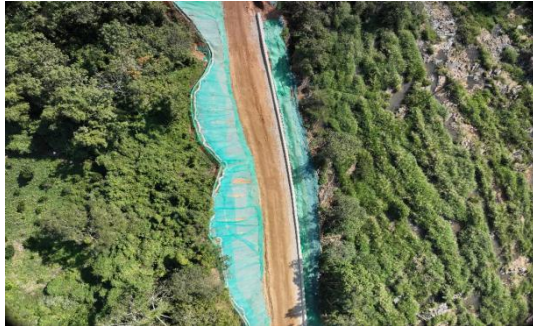
| 监测分区 | | 监测点名称 | 监测位置 | 监测频次 | 现场影像 | 监测评价 | 监测意见 | 三色评价扣分情况 |
|---|---|---|---|---|---|---|---|---|
| 向阳水库引水工程 | 施工道路区 | 38#综合监测点 | 出水口进场道路 | 至少每月监测1次 | | 出水口进场道路上方截水沟已修建，裸露区域均已苫盖。<br>土壤侵蚀模数为1800t/（km²•a） | 建议及时按方案和后续设计加强防护措施，尽快完善水土保持措施防护体系。 | / |

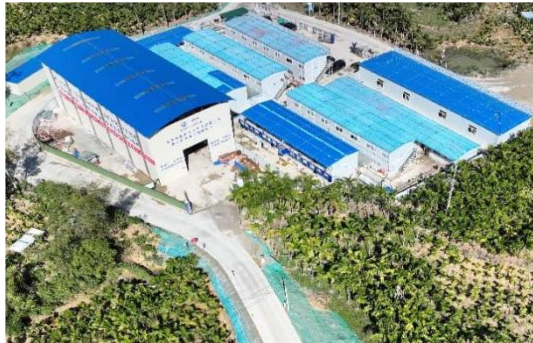
| 监测分区 | | 监测点名称 | 监测位置 | 监测频次 | 现场影像 | 监测评价 | 监测意见 | 三色评价扣分情况 |
|---|---|---|---|---|---|---|---|---|
| | 施工生产生活区 | 41#土壤侵蚀监测点 | 3#支洞生活营地排水沟 | 至少每月监测1次 | | 3#支洞生活营地均已硬化，场地内排水沟与自然沟洞顺接。<br>土壤侵蚀模数为0 | 建议定期检查并清理排水沟。 | / |

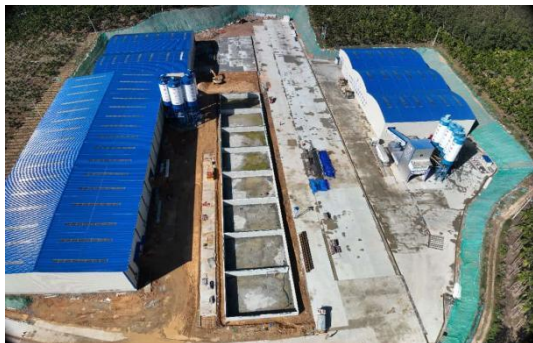
| 监测分区 | | 监测点名称 | 监测位置 | 监测频次 | 现场影像 | 监测评价 | 监测意见 | 三色评价扣分情况 |
|---|---|---|---|---|---|---|---|---|
| | | | 42#土壤侵蚀监测点 | 管片厂排水沟 | 至少每月监测1次 | | 管片厂部分场地硬化，边坡裸露区域已苫盖，场地内排水沟未完全与自然沟洞顺接。土壤侵蚀模数为1500t/（km²•a） | 建议及时按方案和后续设计加强防护措施，尽快完善水土保持措施防护体系。 |

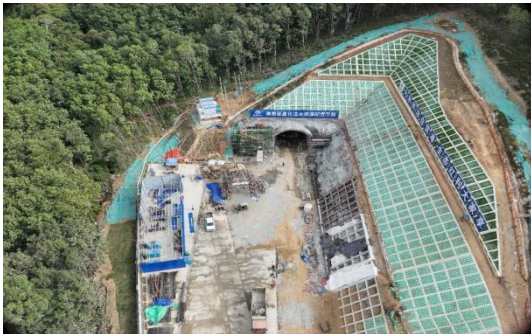
| 监测分区 | | 监测点名称 | 监测位置 | 监测频次 | 现场影像 | 监测评价 | 监测意见 | 三色评价扣分情况 |
|---|---|---|---|---|---|---|---|---|
| 引大济石引水工程 | 主体工程区 | 49#综合监测点 | 3#支洞口 | 至少每月监测1次 | | 3#支洞口已完成截水沟、框格梁植草，裸露区域已苫盖、撒播草籽。土壤侵蚀模数为 1000t/（km <sup>2</sup> •a） | 建议定期给草籽洒水养护，并加强已有水土保持措施管护。 | / |

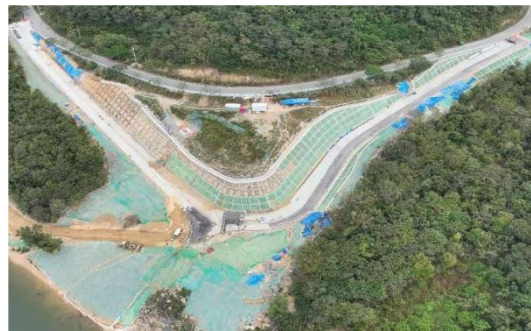
| 监测分区 | | 监测点名称 | 监测位置 | 监测频次 | 现场影像 | 监测评价 | 监测意见 | 三色评价扣分情况 |
|---|---|---|---|---|---|---|---|---|
| | | 50#综合监测点 | 进水口 | 至少每月监测1次 | | 进水口已实施排水沟、框格梁植草，裸露区域均苫盖。土壤侵蚀模数为 800t/（km <sup>2</sup> •a） | 建议定期给草籽洒水养护，并加强已有水土保持措施管护。 | / |

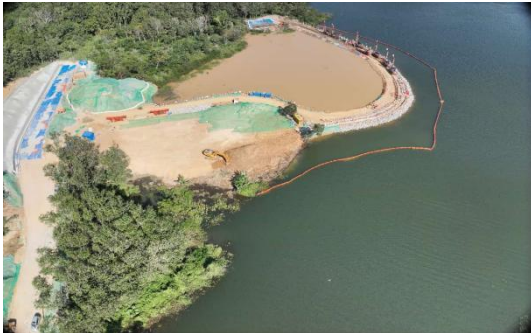
| 监测分区 | | 监测点名称 | 监测位置 | 监测频次 | 现场影像 | 监测评价 | 监测意见 | 三色评价扣分情况 |
|---|---|---|---|---|---|---|---|---|
| | | 51#综合监测点 | 出水口 | 至少每月监测1次 | | 出水口围堰已完成填筑，暂未施工区域均苫盖。土壤侵蚀模数为 1500t/（km <sup>2</sup> •a） | 建议及时按方案和后续设计加强防护措施，尽快完善水土保持措施防护体系。 | / |

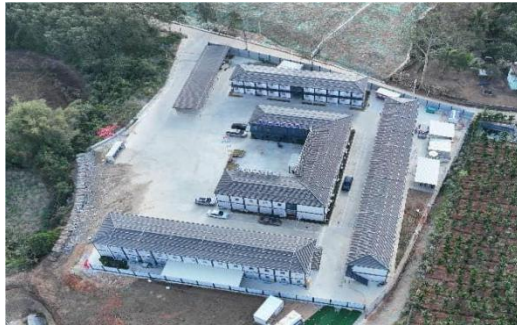
| 监测分区 | | 监测点名称 | 监测位置 | 监测频次 | 现场影像 | 监测评价 | 监测意见 | 三色评价扣分情况 |
|---|---|---|---|---|---|---|---|---|
| 引大济石引水工程 | 施工生产生活区 | 52#土壤侵蚀监测点 | 项目部营地排水沟 | 至少每月监测1次 | | 项目部营地已硬化，场地内排水沟与自然沟涧顺接，裸露边坡已苫盖。土壤侵蚀模数为 500t/（km²•a） | 建议定期检查并清理排水沟，加强已有水土保持措施管护 | / |

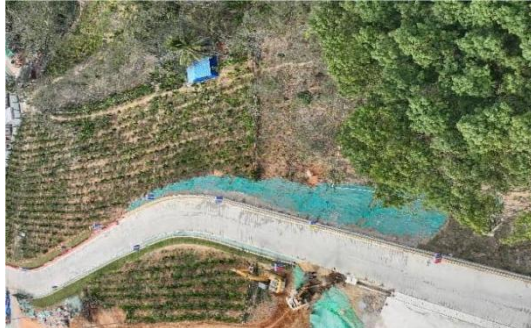
| 监测分区 | | 监测点名称 | 监测位置 | 监测频次 | 现场影像 | 监测评价 | 监测意见 | 三色评价扣分情况 |
|---|---|---|---|---|---|---|---|---|
| | 施工道路区 | 55#综合监测点 | 3#支洞进场道路 | 至少每月监测1次 | | 前往 3#支洞进场道路已硬化，排水沟已修建完成，道路两旁边坡已采取防护措施。土壤侵蚀模数为 600t/（km²•a） | 加强已有水土保持措施管护 | / |

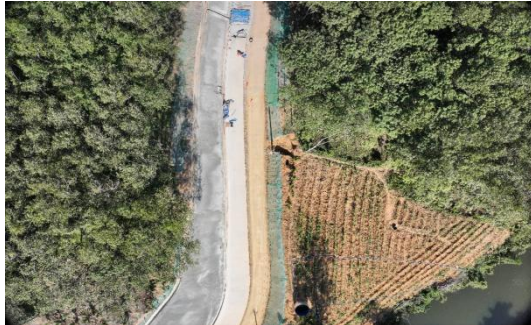
| 监测分区 | | 监测点名称 | 监测位置 | 监测频次 | 现场影像 | 监测评价 | 监测意见 | 三色评价扣分情况 |
|---|---|---|---|---|---|---|---|---|
| | | 56#综合监测点 | 出水口进场道路 | 至少每月监测1次 | | 出水口进场道路上方边坡部分已浇灌混凝土、修建排水沟，裸露区域已苫盖。土壤侵蚀模数为 1600t/（km²•a） | 建议及时按方案和后续设计加强防护措施，尽快完善水土保持措施防护体系。 | / |

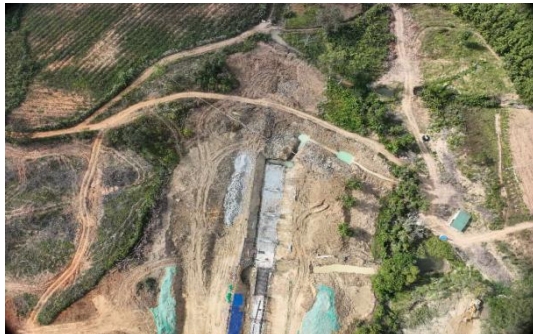
| 监测分区 | | 监测点名称 | 监测位置 | 监测频次 | 现场影像 | 监测评价 | 监测意见 | 三色评价扣分情况 |
|---|---|---|---|---|---|---|---|---|
| 引大济石引水工程 | 弃渣场区 | 64#综合监测点 | 峨弄弃渣场 | 至少每10天1次 | | 峨弄弃渣场未启用，正在修建箱涵，部分区域已清表，裸露区域已苫盖。土壤侵蚀模数为 1800t/(km²•a) | 建议及时按方案和后续设计完善防护措施。弃渣时须自下而上、分层填筑、分层压实。 | / |

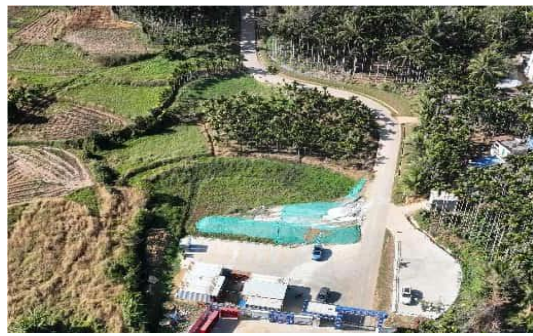
| 监测分区 | | 监测点名称 | 监测位置 | 监测频次 | 现场影像 | 监测评价 | 监测意见 | 三色评价扣分情况 |
|---|---|---|---|---|---|---|---|---|
| | | 68#土壤侵蚀监测点 | 提水泵站进场道路排水沟 | 至少每月监测1次 | | 提水泵站进场道路排水沟已修建完成，道路两旁植被生长状况良好。土壤侵蚀模数为 400t/(km²•a) | 建议定期清理排水沟，并加强已有水保措施管护 | / |

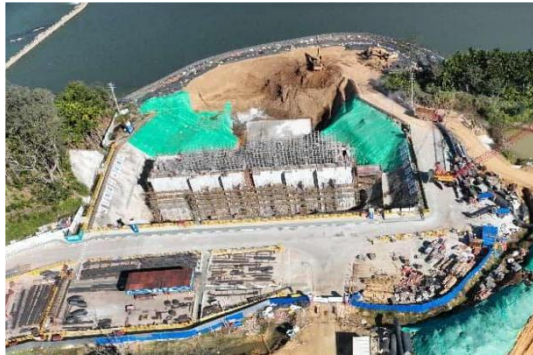
| 监测分区 | | 监测点名称 | 监测位置 | 监测频次 | 现场影像 | 监测评价 | 监测意见 | 三色评价扣分情况 |
|---|---|---|---|---|---|---|---|---|
| 乐东引水工程 | 泵站及进场道路区 | 69#综合监测点 | 提水泵站 | 至少每月监测1次 | | 提水泵站正在修建，围堰已完成，暂未施工区域已苫盖，场地已硬化。土壤侵蚀模数为 800t/(km²•a) | 建议及时按方案和后续设计做好防护措施，并加强已有水保措施管护 | 弃土不合理堆放，扣1分 |

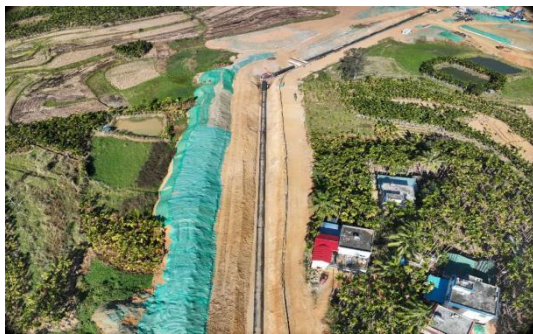
| 监测分区 | | 监测点名称 | 监测位置 | 监测频次 | 现场影像 | 监测评价 | 监测意见 | 三色评价扣分情况 |
|---|---|---|---|---|---|---|---|---|
| 乐东引水工程 | 管道工程区 | 70#综合监测点 | 输水管道 | 至少每月监测1次 | | 输水管道正在修建，管道旁临时堆土区已采取苫盖。土壤侵蚀模数为 1200t/（km <sup>2</sup> •a） | 及时按方案和后续设计完善防护措施并加强已有水土保持措施管护 | / |

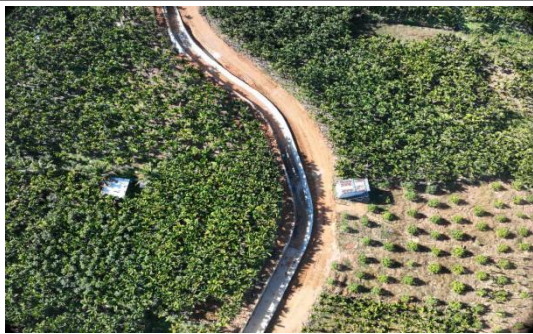
| 监测分区 | | 监测点名称 | 监测位置 | 监测频次 | 现场影像 | 监测评价 | 监测意见 | 三色评价扣分情况 |
|---|---|---|---|---|---|---|---|---|
| | 渠道工程区 | 71#综合监测点 | 南木支渠 | 至少每月监测1次 | | 南木支渠正在修建，渠道旁部分区域未采取水土保持措施。土壤侵蚀模数为 1200t/（km <sup>2</sup> •a） | 及时按方案和后续设计做好防护措施并加强已有水土保持措施管护 | 植物措施扣1分 |

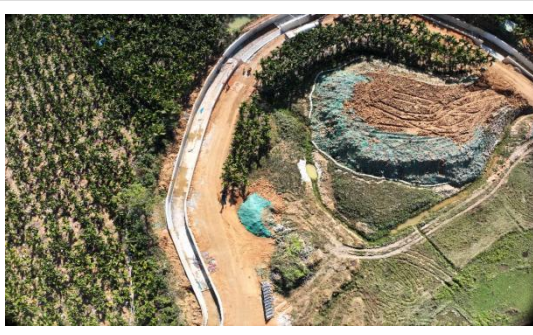
| 监测分区 | | 监测点名称 | 监测位置 | 监测频次 | 现场影像 | 监测评价 | 监测意见 | 三色评价扣分情况 |
|---|---|---|---|---|---|---|---|---|
| | 临时堆土区 | 74#土壤侵蚀监测点 | 临时堆土区 | 至少每月监测1次 | | 渠道旁临时堆土区周边设置袋装土拦挡、临时截排水沟和沉沙池，未施工区域已苫盖。防护措施体系相对完善。土壤侵蚀模数为 1500t/（km <sup>2</sup> •a） | 建议加强已有水土保持措施管护 | / |

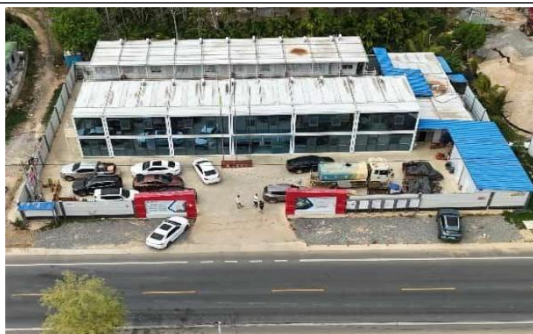
| 监测分区 | | 监测点名称 | 监测位置 | 监测频次 | 现场影像 | 监测评价 | 监测意见 | 三色评价扣分情况 |
|---|---|---|---|---|---|---|---|---|
| | 施工生产生活区 | 76#综合监测点 | 项目部营地 | 至少每月监测1次 | | 项目部营地已硬化，场地内排水沟与市政排水相连。土壤侵蚀模数为0 | 建议加强已有水保措施管护 | / |

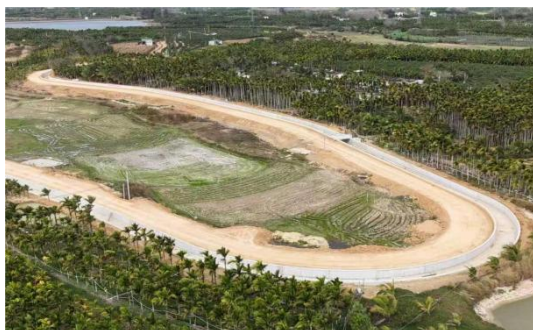
| 监测分区 | | 监测点名称 | 监测位置 | 监测频次 | 现场影像 | 监测评价 | 监测意见 | 三色评价扣分情况 |
|---|---|---|---|---|---|---|---|---|
| | 输变电及通信线路区 | 77#综合监测点 | 电力迁改区 | 至少每月监测1次 | | 电力迁改区已完成表土回覆。土壤侵蚀模数为1200t/（km²•a） | 建议加强已有水保措施管护 | / |

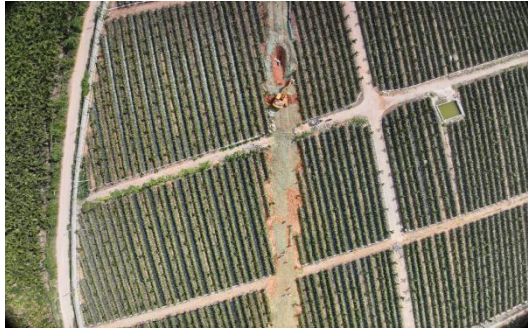
| 监测分区 | | 监测点名称 | 监测位置 | 监测频次 | 现场影像 | 监测评价 | 监测意见 | 三色评价扣分情况 |
|---|---|---|---|---|---|---|---|---|
| 长矛灌区 | 灌渠及建筑物工程区 | 83#综合监测点 | 东提干三支管 | 至少每月监测1次 | | 东提干三支管正在进行施工，暂未施工区域均已苫盖。土壤侵蚀模数为 1000t/（km²•a） | 建议及时按方案和后续设计完善防护措施，并加强已有水保措施管护 | / |

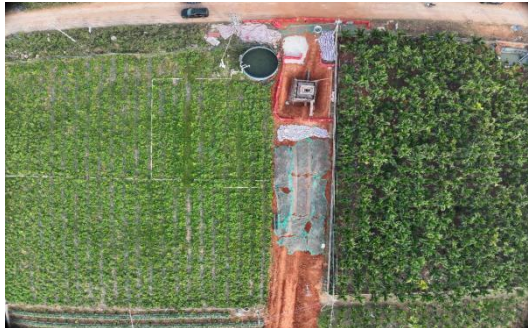
| 监测分区 | | 监测点名称 | 监测位置 | 监测频次 | 现场影像 | 监测评价 | 监测意见 | 三色评价扣分情况 |
|---|---|---|---|---|---|---|---|---|
| | | 84#综合监测点 | 西提干三支管线 | 至少每月监测1次 | | 西提干三支渠管线正在进行施工，暂未施工区域均已苫盖，但表土与回填土方未做明显区分。土壤侵蚀模数为 1000t/（km²•a） | 建议回填的土方和表土分开堆放；及时按方案和后续设计完善防护措施，加强已有水保措施管护 | 表土剥离保护措施不完善，扣1分 |

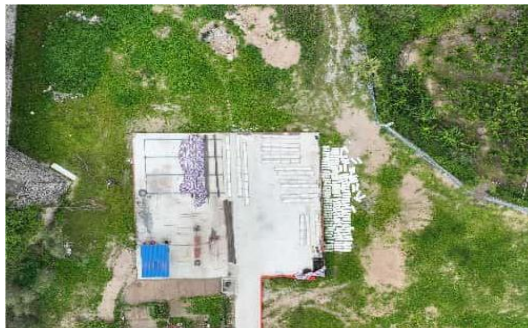
| 监测分区 | | 监测点名称 | 监测位置 | 监测频次 | 现场影像 | 监测评价 | 监测意见 | 三色评价扣分情况 |
|---|---|---|---|---|---|---|---|---|
| | 施工生产生活区 | 103#土壤侵蚀监测点 | 长矛东钢筋加工厂 | 至少每月监测1次 | | 钢筋加工厂场地已硬化，场地内排水沟与市政排水相接。土壤侵蚀模数为 0 | 建议加强已有水保措施管护 | / |

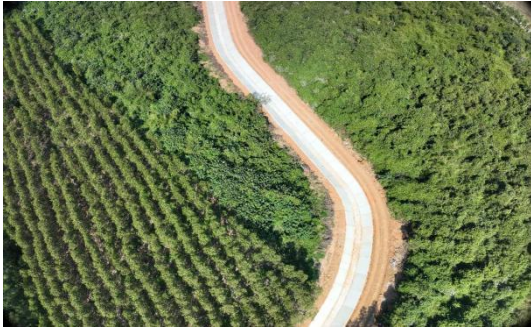
| 监测分区 | | 监测点名称 | 监测位置 | 监测频次 | 现场影像 | 监测评价 | 监测意见 | 三色评价扣分情况 |
|---|---|---|---|---|---|---|---|---|
| 石碌灌区 | 灌渠及建筑物工程区 | 109#综合监测点 | 万善分干渠 | 至少每月监测1次 | | 万善分干渠明渠衬砌累计完成 7023m，已完工渠道未及时土地整治、复绿。土壤侵蚀模数为 800t/（km²•a） | 建议定期养护渠道两旁植物 | / |

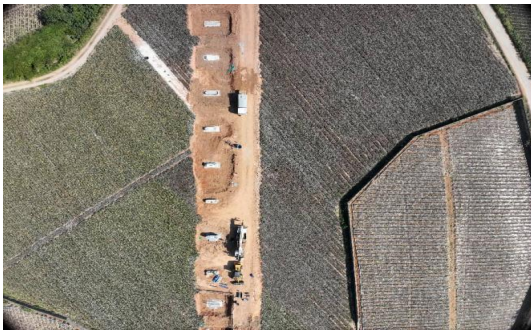
| 监测分区 | | 监测点名称 | 监测位置 | 监测频次 | 现场影像 | 监测评价 | 监测意见 | 三色评价扣分情况 |
|---|---|---|---|---|---|---|---|---|
| | 施工道路区 | 116#综合监测点 | 万善分干渠3#渡槽旁道路 | 至少每月监测1次 | | 道路采用泥结石铺设。土壤侵蚀模数为 1600t/（km²•a） | 建议在施工临时占地使用完毕后，对前期占压的林地及草地进行植被恢复。 | / |

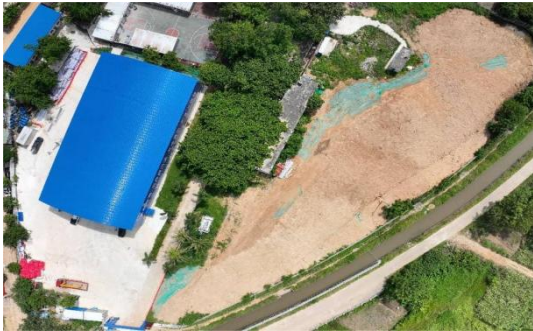
| 监测分区 | | 监测点名称 | 监测位置 | 监测频次 | 现场影像 | 监测评价 | 监测意见 | 三色评价扣分情况 |
|---|---|---|---|---|---|---|---|---|
| 石碌灌区 | 施工生产生活区 | 129#土壤侵蚀监测点 | 钢筋加工厂排水沟 | 至少每月监测1次 | | 钢筋加工厂场地已硬化，场地内排水沟与市政排水相接。临时堆土区已完成复垦。土壤侵蚀模数为0 | 建议及时检查且定期清理排水沟 | / |

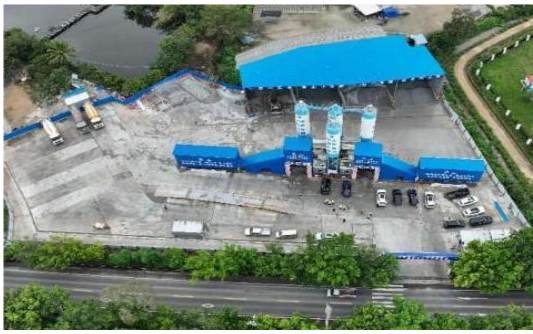
| 监测分区 | | 监测点名称 | 监测位置 | 监测频次 | 现场影像 | 监测评价 | 监测意见 | 三色评价扣分情况 |
|---|---|---|---|---|---|---|---|---|
| | | 130#土壤侵蚀监测点 | 拌合站排水沟 | 至少每月监测1次 | | 拌合站已硬化，场地内排水沟与市政排水相接。土壤侵蚀模数为0 | 建议及时检查且定期清理排水沟 | / |

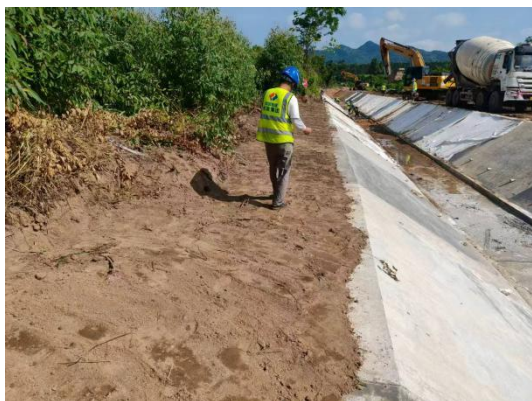
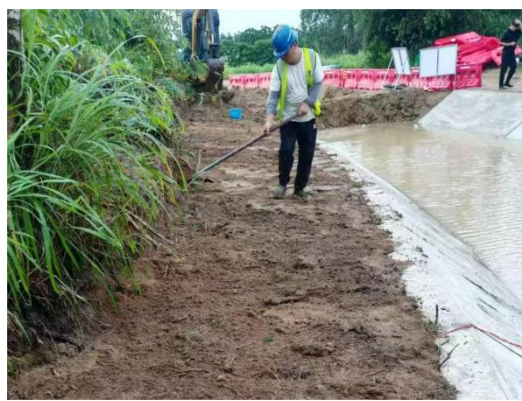
万善分干渠土地平整、撒播草籽 (2025.11.15)

1) 石碌灌区-万善分干渠(19°21'12"N、108°53'16"E) 区域大面积裸露。

**落实情况:** 石碌灌区-万善分干渠已平整土地 0.01hm<sup>2</sup>, 撒播草籽 0.01hm<sup>2</sup>。

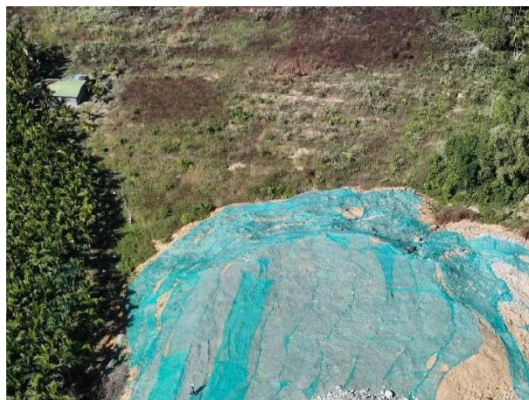
保办渣场 (2025.12.22)

2) 保办弃渣场旁临时表土堆存区表土保护措施不完善。

**落实情况:** 保办弃渣场旁临时表土堆存区已苫盖 500m<sup>2</sup>。

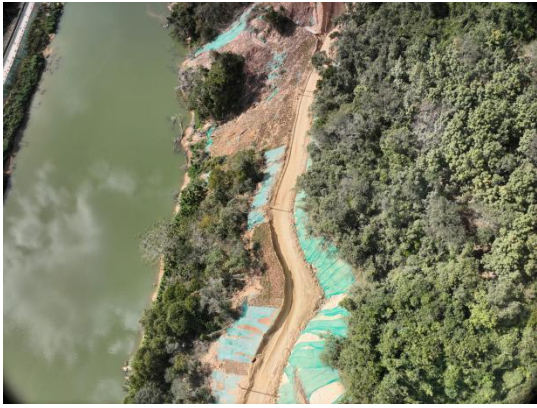
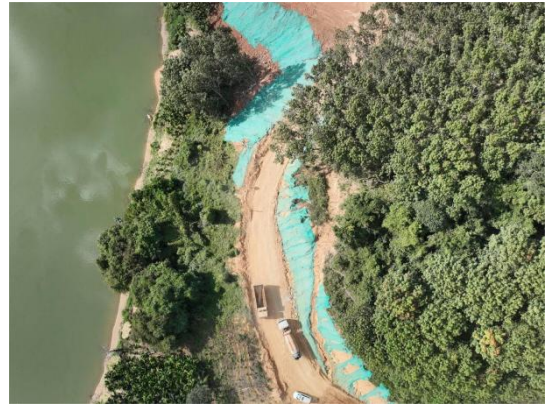
右岸坝肩施工道路（2025.12.21）

3) 向阳水库工程右岸坝肩施工道路部分区域边坡防护措施不到位。

**落实情况:** 右岸坝肩施工道路边坡已铺设草皮 500m<sup>2</sup>, 苫盖 2500m<sup>2</sup>。
