# 海南省琼西北供水工程 水土保持监测 2021 年第三季度报告 (第 1 期)

建设单位：海南省水利电力集团有限公司

监测单位：中水珠江规划勘测设计有限公司

2021 年 10 月

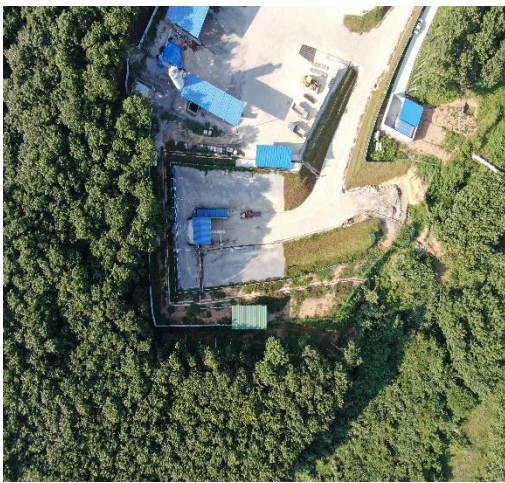
| 监测分区及监测点名称 | 现场照片 | 现状描述及建议 |
|---|---|---|
| 主体工程区<br>(1#巡查点) | | 长岭隧洞洞身正在开挖, 进口道路路面硬化, 一侧布设排水设施及沉沙池, 开挖边坡实施了铺草皮等。土壤侵蚀模数约 $500t/(km^2 \cdot a)$ 。建议加强已有措施管护 |

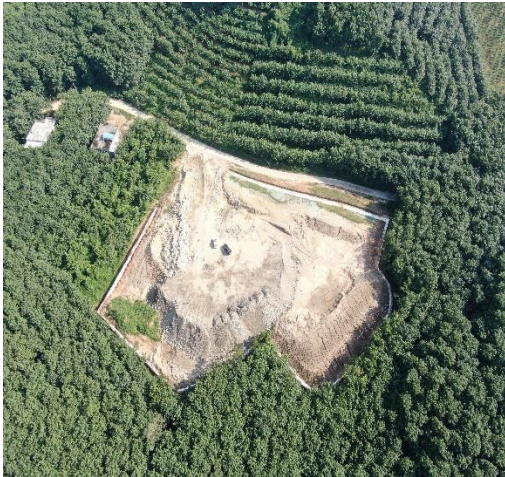
| 监测分区及监测点名称 | 现场照片 | 现状描述及建议 |
|---|---|---|
| 弃渣场<br>(2#巡查点) | | 长岭隧洞进口弃渣场周边实施拦渣墙, 部分区域采取了临时苫盖措施。土壤侵蚀模数约 $2600t/(km^2 \cdot a)$ 。建议及时按水保方案和施工图设计完善防护措施, 并加强已有措施管护 |

| <p>存在问题与建议</p> | <p>(1) 主体工程区包括明渠工程区、隧洞工程区、渡槽工程区、暗涵工程区、倒虹吸工程区和管线工程区。目前施工区域有隧洞工程区和渡槽工程区部分施工面，现场实施了排水沟、表土剥离、铺植草皮、临时苫盖和沉沙池等措施。建议对部分措施不完善施工区域按方案落实相关防护措施。</p> <p>(2) 长岭隧洞进口弃渣场为新增弃渣场，现场实施了拦渣墙及临时苫盖等措施。新设渣场占地不足 1hm<sup>2</sup> 且最大堆高高度不高于 10m 不需办理变更，需征得所在地水行政主管部门同意。建议建设单位尽快完善弃渣场此项手续。</p> <p>(3) 加强项目建设区施工区域表土的剥离、收集和保护，确保表土剥离防护到位，利用合理。</p> <p>(4) 对已建成的水土保持措施，应加强对水土保持设施的管护。发现损毁，及时修复，使其能持续发挥水土保持功效。</p> |

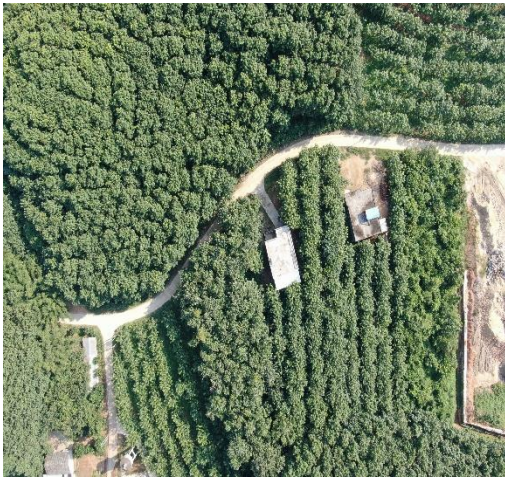
| 监测分区及监测点名称 | 现场照片 | 现状描述及建议 |
|---|---|---|
| 交通道路区<br>(3#巡查点) | | 长岭隧洞进口弃渣场临时道路路面基本已硬化。土壤侵蚀模数约 $500t/(km^2 \cdot a)$ |

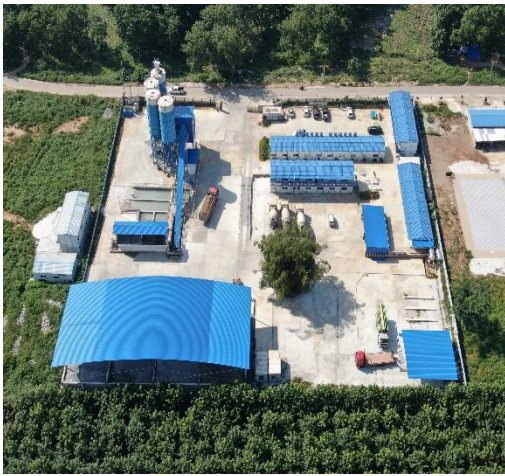
| 监测分区及监测点名称 | 现场照片 | 现状描述及建议 |
|---|---|---|
| <p>施工生产生活区<br/>(18#监测点)</p> | | <p>一标段拌合站地面已硬化, 区内实施临时排水沟、沉砂池和临时绿化等。土壤侵蚀模数约 500t/(km<sup>2</sup>•a)</p> |

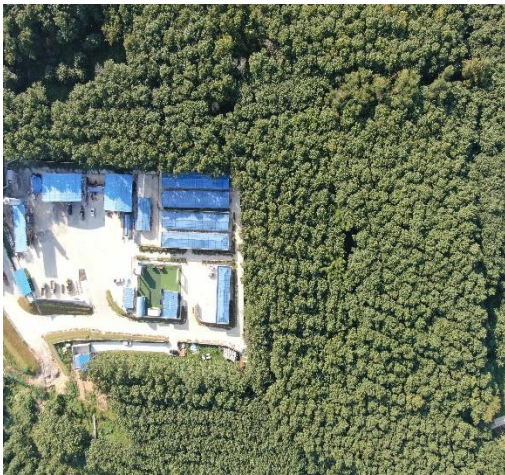
| 监测分区及监测点名称 | 现场照片 | 现状描述及建议 |
|---|---|---|
| <p>施工生产生活区<br/>(19#监测点)</p> | | <p>长岭隧洞施工营地已硬化, 区内实施临时排水沟、沉砂池和临时绿化等。土壤侵蚀模数约 500t/(km<sup>2</sup>•a)</p> |
