# 海南省琼西北供水工程 水土保持监测 2021 年第四季度报告 (第 2 期)

建设单位：海南省水利电力集团有限公司

监测单位：中水珠江规划勘测设计有限公司

监测时段：2021 年 10 月 1 日至 2021 年 12 月 31 日

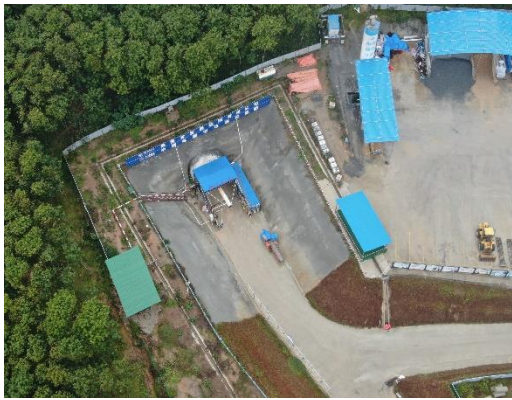
| 监测分区及监测点名称 | 现场照片 | 现状描述及建议 |
|---|---|---|
| 主体工程区<br>(1#巡查点) | | 长岭隧洞洞身正在开挖, 进口道路路面硬化, 一侧布设排水设施及沉沙池, 开挖边坡实施了铺草皮等。土壤侵蚀模数约 $500t/(km^2 \cdot a)$ 。建议加强已有措施管护 |

| 分区 | 监测点及巡查点 | 扰动面积<br>A (hm <sup>2</sup> ) | 土壤侵蚀<br>强度 S <sub>i</sub><br>[t/(km <sup>2</sup> •a)] | 土壤流失量<br>L <sub>i</sub> (t/km <sup>2</sup> ) | 监测<br>点数 n<br>(个) | 设点分区<br>面积 A <sub>分区</sub><br>(hm <sup>2</sup> ) | 土壤<br>流失量<br>L <sub>分区</sub> (t) | 土壤<br>流失量<br>L <sub>总</sub> (t) |
|---|---|---|---|---|---|---|---|---|
| 主体工程区 | 长岭隧洞工程 (1#巡查点) | | 500 | 125 | 1 | | | |

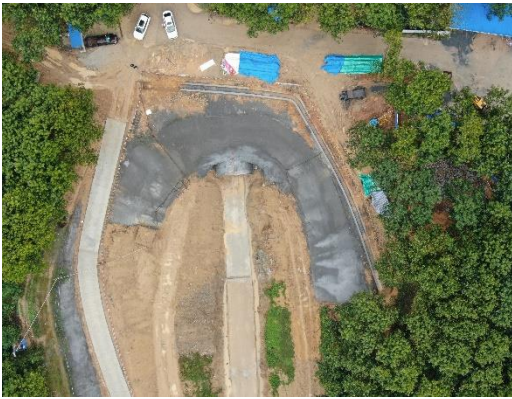
| 监测分区及监测点名称 | 现场照片 | 现状描述及建议 |
|---|---|---|
| 主体工程区<br>(2#巡查点) | | 沙田隧洞洞身正在开挖, 施工区域布设排水设施, 开挖土方堆放渠道中间及周围未落实相关防护措施。土壤侵蚀模数约 $2800t/(km^2 \cdot a)$ 。建议落实临时拦挡及临时苫盖措施 |

| 分区 | 监测点及巡查点 | 扰动面积<br>A (hm <sup>2</sup> ) | 土壤侵蚀<br>强度 S <sub>i</sub><br>[t/(km <sup>2</sup> •a)] | 土壤流失量<br>L <sub>i</sub> (t/km <sup>2</sup> ) | 监测<br>点数 n<br>(个) | 设点分区<br>面积 A <sub>分区</sub><br>(hm <sup>2</sup> ) | 土壤<br>流失量<br>L <sub>分区</sub> (t) | 土壤<br>流失量<br>L <sub>总</sub> (t) |
|---|---|---|---|---|---|---|---|---|
| | 沙田隧洞工程 (2#巡查点) | | 2800 | 700 | 1 | | | |

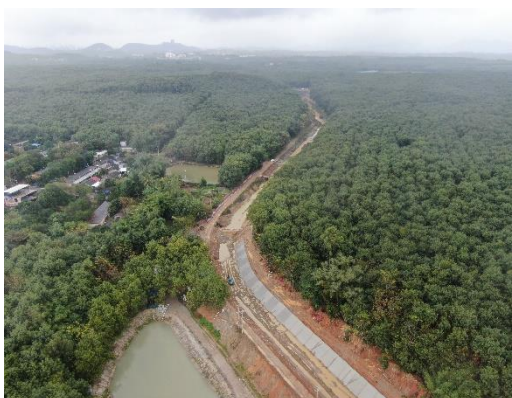
| 监测分区及监测点名称 | 现场照片 | 现状描述及建议 |
|---|---|---|
| 主体工程区<br>(3#巡查点) | | 西干渠改扩建明渠工程正在施工, 部分区域底板及两侧已完成衬砌, 大部分区域存在地表裸露及挖土方堆放渠道侧, 未落实相关防护措施。土壤侵蚀模数约 $3200t/(km^2 \cdot a)$ 。建议落实临时拦挡及临时苫盖措施 |

| 分区 | 监测点及巡查点 | 扰动面积<br>A (hm <sup>2</sup> ) | 土壤侵蚀<br>强度 S <sub>i</sub><br>[t/(km <sup>2</sup> •a)] | 土壤流失量<br>L <sub>i</sub> (t/km <sup>2</sup> ) | 监测<br>点数 n<br>(个) | 设点分区<br>面积 A <sub>分区</sub><br>(hm <sup>2</sup> ) | 土壤<br>流失量<br>L <sub>分区</sub> (t) | 土壤<br>流失量<br>L <sub>总</sub> (t) |
|---|---|---|---|---|---|---|---|---|
| | 西干渠改扩建明渠工程 (3#巡查点) | | 3200 | 800 | 1 | | | |

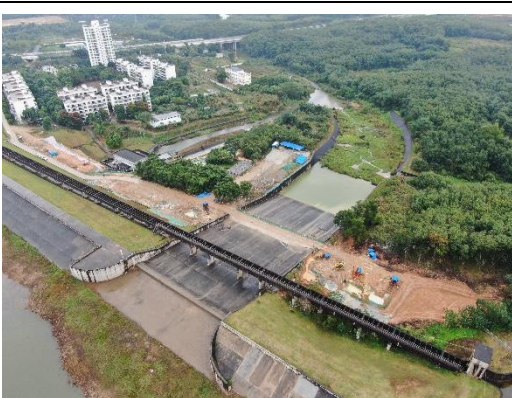
| 监测分区及监测点名称 | 现场照片 | 现状描述及建议 |
|---|---|---|
| 主体工程区<br>(4#巡查点) | | 沙河渡槽正在桩基础施工, 施工区域内存在临时排水设施及临时苫盖落实不到位。土壤侵蚀模数约 $3100t/(km^2 \cdot a)$ 。建议落实临时拦挡及临时苫盖措施 |

| 分区 | 监测点及巡查点 | 扰动面积<br>A (hm <sup>2</sup> ) | 土壤侵蚀<br>强度 S <sub>i</sub><br>[t/(km <sup>2</sup> •a)] | 土壤流失量<br>L <sub>i</sub> (t/km <sup>2</sup> ) | 监测<br>点数 n<br>(个) | 设点分区<br>面积 A <sub>分区</sub><br>(hm <sup>2</sup> ) | 土壤<br>流失量<br>L <sub>分区</sub> (t) | 土壤<br>流失量<br>L <sub>总</sub> (t) |
|---|---|---|---|---|---|---|---|---|
| | 沙河渡槽工程 (4#巡查点) | | 3100 | 775 | 1 | | | |

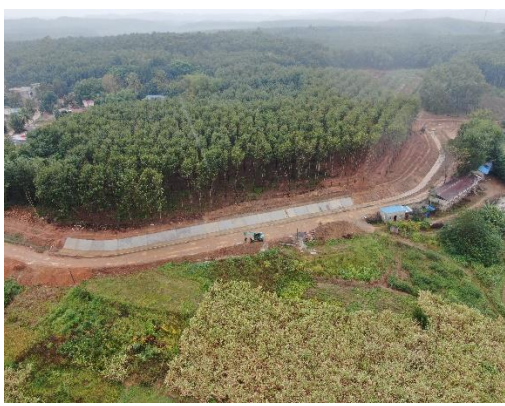
| 监测分区及监测点名称 | 现场照片 | 现状描述及建议 |
|---|---|---|
| 主体工程区<br>(5#巡查点) | | 珠碧江北岸干渠明渠工程正在施工, 部分区域底板及两侧已完成衬砌, 大部分区域存在地表裸露及挖土方堆放渠道侧, 未落实相关防护措施。土壤侵蚀模数约 3200t/(km <sup>2</sup> ·a)。建议落实临时拦挡及临时苫盖措施 |

| 分区 | 监测点及巡查点 | 扰动面积<br>A (hm <sup>2</sup> ) | 土壤侵蚀<br>强度 S <sub>i</sub><br>[t/(km <sup>2</sup> •a)] | 土壤流失量<br>L <sub>i</sub> (t/km <sup>2</sup> ) | 监测<br>点数 n<br>(个) | 设点分区<br>面积 A <sub>分区</sub><br>(hm <sup>2</sup> ) | 土壤<br>流失量<br>L <sub>分区</sub> (t) | 土壤<br>流失量<br>L <sub>总</sub> (t) |
|---|---|---|---|---|---|---|---|---|
| | 珠碧江北岸干渠明渠工程 (5#巡查点) | | 3200 | 800 | 1 | | | |

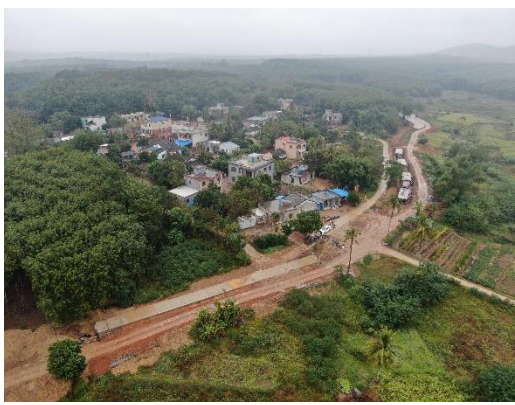
| 监测分区及监测点名称 | 现场照片 | 现状描述及建议 |
|---|---|---|
| 主体工程区<br>(6#巡查点) | | 珠碧江北岸干渠 3#暗涵正在施工, 大部分区域存在地表裸露及挖土方堆放渠道侧, 未落实相关防护措施。土壤侵蚀模数约 3200t/(km <sup>2</sup> ·a)。建议落实临时拦挡及临时苫盖措施 |

| 分区 | 监测点及巡查点 | 扰动面积<br>A (hm <sup>2</sup> ) | 土壤侵蚀<br>强度 S <sub>i</sub><br>[t/(km <sup>2</sup> •a)] | 土壤流失量<br>L <sub>i</sub> (t/km <sup>2</sup> ) | 监测<br>点数 n<br>(个) | 设点分区<br>面积 A <sub>分区</sub><br>(hm <sup>2</sup> ) | 土壤<br>流失量<br>L <sub>分区</sub> (t) | 土壤<br>流失量<br>L <sub>总</sub> (t) |
|---|---|---|---|---|---|---|---|---|
| | 珠碧江北岸干渠 3#暗涵工程 (6#巡查点) | | 3200 | 800 | 1 | | | |

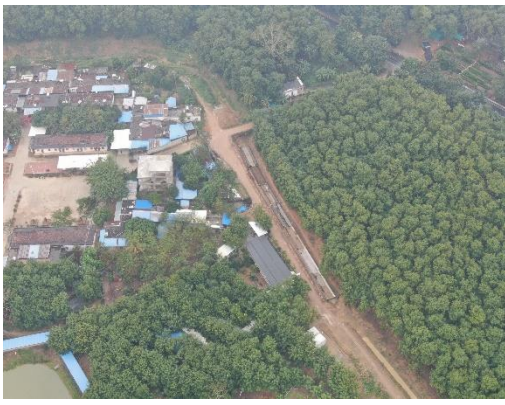
| 监测分区及监测点名称 | 现场照片 | 现状描述及建议 |
|---|---|---|
| 主体工程区<br>(7#巡查点) | | 珠碧江北岸干渠 5#暗涵工程正在施工, 大部分区域存在地表裸露及挖土方堆放渠道侧, 未落实相关防护措施。土壤侵蚀模数约 3200t/(km <sup>2</sup> ·a)。建议落实临时拦挡及临时苫盖措施 |

| 分区 | 监测点及巡查点 | 扰动面积<br>A (hm <sup>2</sup> ) | 土壤侵蚀<br>强度 S <sub>i</sub><br>[t/(km <sup>2</sup> •a)] | 土壤流失量<br>L <sub>i</sub> (t/km <sup>2</sup> ) | 监测<br>点数 n<br>(个) | 设点分区<br>面积 A <sub>分区</sub><br>(hm <sup>2</sup> ) | 土壤<br>流失量<br>L <sub>分区</sub> (t) | 土壤<br>流失量<br>L <sub>总</sub> (t) |
|---|---|---|---|---|---|---|---|---|
| | 珠碧江北岸干渠 5#暗涵工程 (7#巡查点) | | 3200 | 800 | 1 | | | |

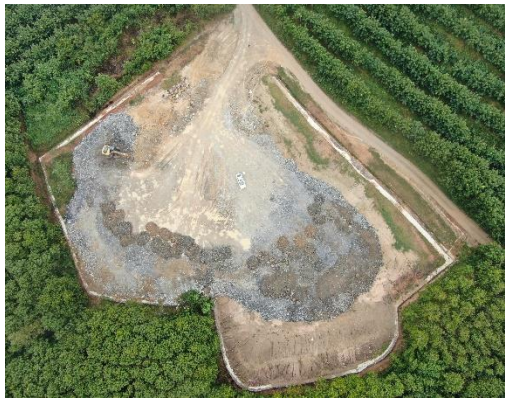
| 监测分区及监测点名称 | 现场照片 | 现状描述及建议 |
|---|---|---|
| 弃渣场<br>(8#巡查点) | | 长岭隧洞进口弃渣场周边实施了拦渣墙, 目前堆渣区域未落实相关防护措施。土壤侵蚀模数约 2500t/(km <sup>2</sup> ·a)。建议及时按水保方案和施工图设计完善防护措施, 并加强已有措施管护 |

| 分区 | 监测点及巡查点 | 扰动面积<br>A (hm <sup>2</sup> ) | 土壤侵蚀<br>强度 S <sub>i</sub><br>[t/(km <sup>2</sup> •a)] | 土壤流失量<br>L <sub>i</sub> (t/km <sup>2</sup> ) | 监测<br>点数 n<br>(个) | 设点分区<br>面积 A <sub>分区</sub><br>(hm <sup>2</sup> ) | 土壤<br>流失量<br>L <sub>分区</sub> (t) | 土壤<br>流失量<br>L <sub>总</sub> (t) |
|---|---|---|---|---|---|---|---|---|
| 弃渣场区 | 长岭隧洞进口弃渣场 (8#巡查点) | | 2500 | 625 | 1 | | | |

| 2021 年 12 月 26 日 | | 0.95 | 2.00 | 土石方 | 临时苫盖落实不到位 | / | | 中度 | 陈文炳 |

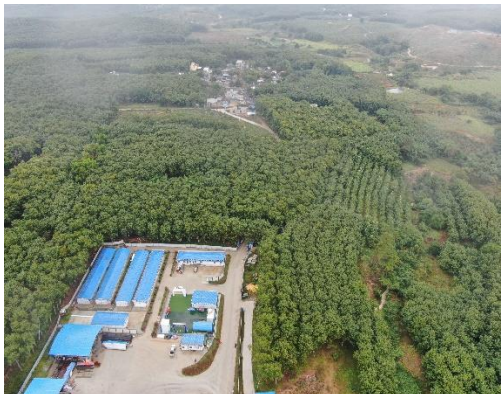
| 监测分区及监测点名称 | 现场照片 | 现状描述及建议 |
|---|---|---|
| 交通道路区<br>(9#巡查点) | | 长岭隧洞进口临时道路路面基本已硬化。土壤侵蚀模数约 500t/(km <sup>2</sup> •a) |

| 分区 | 监测点及巡查点 | 扰动面积<br>A (hm <sup>2</sup> ) | 土壤侵蚀<br>强度 S <sub>i</sub><br>[t/(km <sup>2</sup> •a)] | 土壤流失量<br>L <sub>i</sub> (t/km <sup>2</sup> ) | 监测<br>点数 n<br>(个) | 设点分区<br>面积 A <sub>分区</sub><br>(hm <sup>2</sup> ) | 土壤<br>流失量<br>L <sub>分区</sub> (t) | 土壤<br>流失量<br>L <sub>总</sub> (t) |
|---|---|---|---|---|---|---|---|---|
| 交通道路区 | 长岭隧洞进口临时道路 (9#巡查点) | | 500 | 125 | 1 | | | |

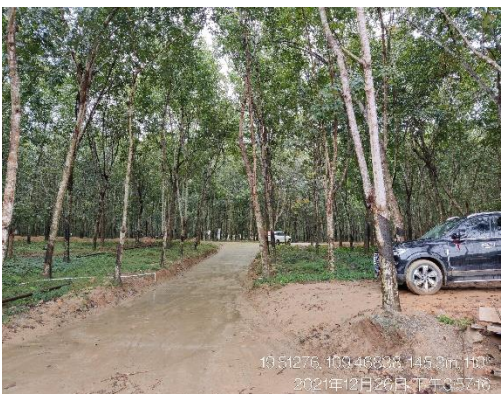
| 监测分区及监测点名称 | 现场照片 | 现状描述及建议 |
|---|---|---|
| 交通道路区<br>(10#巡查点) | | 沙田隧洞出口临时道路路面裸露。土壤侵蚀模数约 1800t/(km <sup>2</sup> •a) |

| 分区 | 监测点及巡查点 | 扰动面积<br>A (hm <sup>2</sup> ) | 土壤侵蚀<br>强度 S <sub>i</sub><br>[t/(km <sup>2</sup> •a)] | 土壤流失量<br>L <sub>i</sub> (t/km <sup>2</sup> ) | 监测<br>点数 n<br>(个) | 设点分区<br>面积 A <sub>分区</sub><br>(hm <sup>2</sup> ) | 土壤<br>流失量<br>L <sub>分区</sub> (t) | 土壤<br>流失量<br>L <sub>总</sub> (t) |
|---|---|---|---|---|---|---|---|---|
| | 沙田隧洞出口临时道路 (10#巡查点) | | 1800 | 450 | 1 | | | |

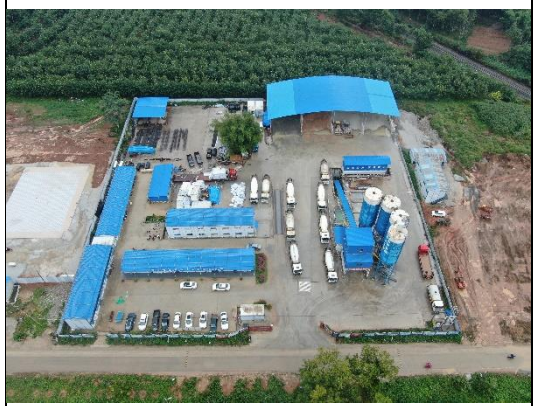
| 监测分区及监测点名称 | 现场照片 | 现状描述及建议 |
|---|---|---|
| 施工生产生活区<br>(18#监测点) | | 一标段拌合站地面已硬化，区内实施临时排水沟、沉砂池和临时绿化等。土壤侵蚀模数约 500t/(km <sup>2</sup> •a) |

| 分区 | 监测点及巡查点 | 扰动面积<br>A (hm <sup>2</sup> ) | 土壤侵蚀<br>强度 S <sub>i</sub><br>[t/(km <sup>2</sup> •a)] | 土壤流失量<br>L <sub>i</sub> (t/km <sup>2</sup> ) | 监测<br>点数 n<br>(个) | 设点分区<br>面积 A <sub>分区</sub><br>(hm <sup>2</sup> ) | 土壤<br>流失量<br>L <sub>分区</sub> (t) | 土壤<br>流失量<br>L <sub>总</sub> (t) |
|---|---|---|---|---|---|---|---|---|
| 施工生产生活区 | 一标段拌合站 (18#监测点) | | 500 | 125 | 1 | | | |

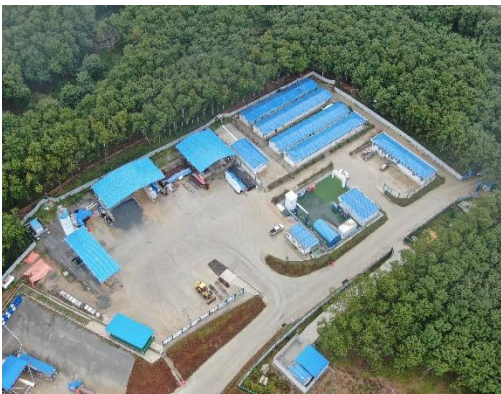
| 监测分区及监测点名称 | 现场照片 | 现状描述及建议 |
|---|---|---|
| 施工生产生活区<br>(19#监测点) | | 长岭隧洞施工营地已硬化，区内实施临时排水沟、沉砂池和临时绿化等。土壤侵蚀模数约 500t/(km <sup>2</sup> •a) |

| 分区 | 监测点及巡查点 | 扰动面积<br>A (hm <sup>2</sup> ) | 土壤侵蚀<br>强度 S <sub>i</sub><br>[t/(km <sup>2</sup> •a)] | 土壤流失量<br>L <sub>i</sub> (t/km <sup>2</sup> ) | 监测<br>点数 n<br>(个) | 设点分区<br>面积 A <sub>分区</sub><br>(hm <sup>2</sup> ) | 土壤<br>流失量<br>L <sub>分区</sub> (t) | 土壤<br>流失量<br>L <sub>总</sub> (t) |
|---|---|---|---|---|---|---|---|---|
| | 长岭隧洞进口施工营地 (19#监测点) | | 500 | 125 | 1 | | | |
