# 海南省琼西北供水工程 水土保持监测 2022 年第三季度报告 (第 5 期)

建设单位：海南省水利电力集团有限公司

监测单位：中水珠江规划勘测设计有限公司

2022 年 10 月

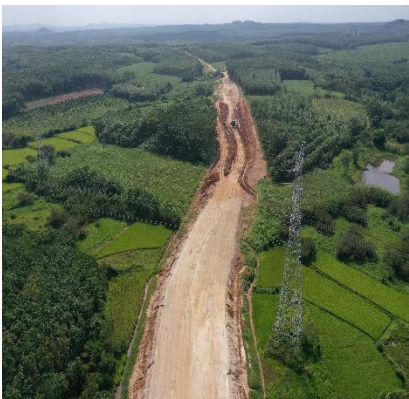
| 监测分区 | 监测点编号 | 监测点名称 | 现场照片 | 现状描述及建议 |
|---|---|---|---|---|
| 主体工程区 | 2#监测点 | 新建西干渠<br>半挖半填段<br>(桩号 50+70) | | 该段正在进行挖填，施工区域未及时落实临时拦挡及临时苫盖等措施。土壤侵蚀模数为 $3600t/(km^2 \cdot a)$ 。建议及时落实临时拦挡及临时苫盖等措施 |

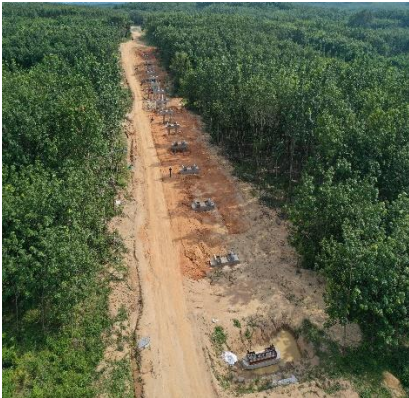
| 监测分区 | 监测点编号 | 监测点名称 | 现场照片 | 现状描述及建议 |
|---|---|---|---|---|
| 主体工程区 | 6#监测点 | 富克分干渠<br>3#渡槽 | | 3#渡槽正在施工，部分施工区域未及时落实临时拦挡及临时苫盖等措施。土壤侵蚀模数为 $3300t/(km^2 \cdot a)$ 。建议及时落实临时拦挡及临时苫盖等措施 |

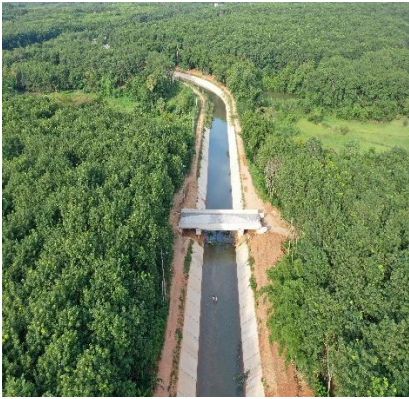
| 监测分区 | 监测点编号 | 监测点名称 | 现场照片 | 现状描述及建议 |
|---|---|---|---|---|
| 主体工程区 | 1#巡查点 | 西干渠<br>改扩建段 | | 该段衬砌面板部分施工已完成，两侧区域裸土未采取保护措施。土壤侵蚀模数为 $1800t/(km^2 \cdot a)$ 。建议及时采取临时苫盖措施 |

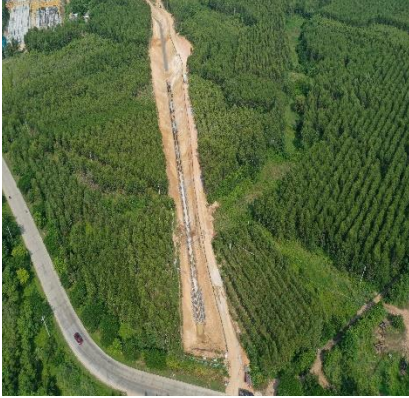
| 监测分区 | 监测点编号 | 监测点名称 | 现场照片 | 现状描述及建议 |
|---|---|---|---|---|
| 主体工程区 | 2#巡查点 | 海荣分干渠<br>2#暗涵 | | 2#暗涵正在施工，施工区域未及时落实临时拦挡及临时苫盖等措施。土壤侵蚀模数为 $3500t/(km^2 \cdot a)$ 。建议及时落实临时拦挡及临时苫盖等措施 |

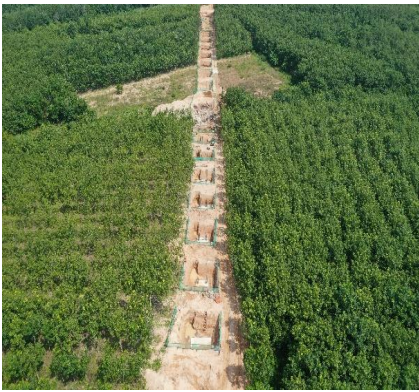
| 监测分区 | 监测点编号 | 监测点名称 | 现场照片 | 现状描述及建议 |
|---|---|---|---|---|
| 主体工程区 | 3#巡查点 | 排浦分干渠 4# 渡槽 | | 4#渡槽正在施工, 施工区域地表裸露。土壤侵蚀模数为 $3200t/(km^2 \cdot a)$ 。建议及按水保方案落实相关防护措施 |

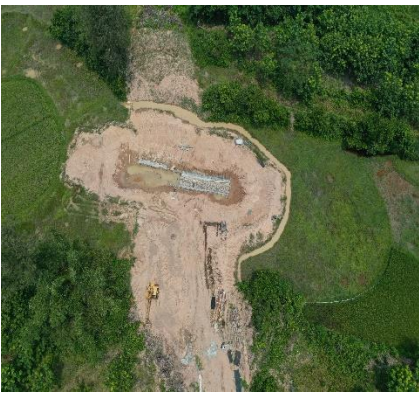
| 监测分区 | 监测点编号 | 监测点名称 | 现场照片 | 现状描述及建议 |
|---|---|---|---|---|
| 主体工程区 | 4#巡查点 | 八一分干渠 1 号排洪涵洞 | | 1 号排洪涵洞正在施工, 施工区域地表裸露。土壤侵蚀模数为 $3000t/(km^2 \cdot a)$ 。建议及按水保方案落实相关防护措施 |

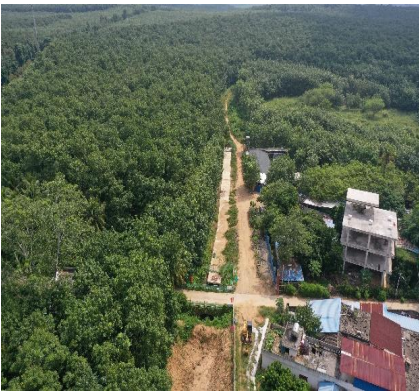
| 监测分区 | 监测点编号 | 监测点名称 | 现场照片 | 现状描述及建议 |
|---|---|---|---|---|
| 主体工程区 | 5#巡查点 | 珠碧江北岸干渠 3 号暗涵 | | 3 号暗涵已建成, 部分区域地表裸露。土壤侵蚀模数为 $1200t/(km^2 \cdot a)$ 。建议及时回填并落实相关防护措施 |

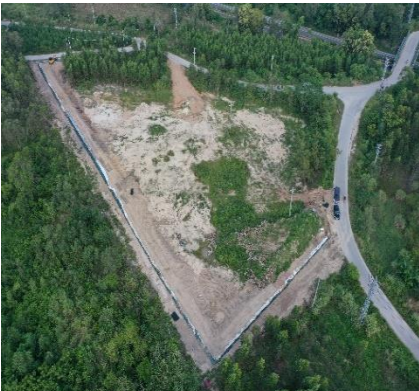
| 监测分区 | 监测点编号 | 监测点名称 | 现场照片 | 现状描述及建议 |
|---|---|---|---|---|
| 弃渣场区 | 13#监测点 | 富克分干渠 1#弃渣场 | | 富克分干渠 1#弃渣场正在进行拦渣墙施工。土壤侵蚀模数为 $1200t/(km^2 \cdot a)$ 。建议按施工图落实相关防护措施 |

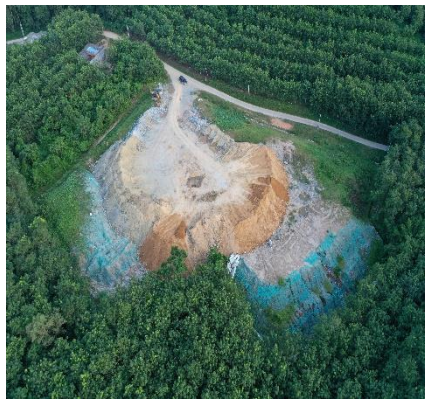
| 监测分区 | 监测点编号 | 监测点名称 | 现场照片 | 现状描述及建议 |
|---|---|---|---|---|
| 弃渣场区 | 6#巡查点 | 长岭隧洞弃渣场 | | 长岭隧洞弃渣场拦渣墙及排水设施已建成，部分区域实施临时苫盖及植被恢复等措施，部分区域地表裸露。土壤侵蚀模数为 2500t/(km <sup>2</sup> •a)。建议做好现场临时防护措施，并加强已有措施管护 |

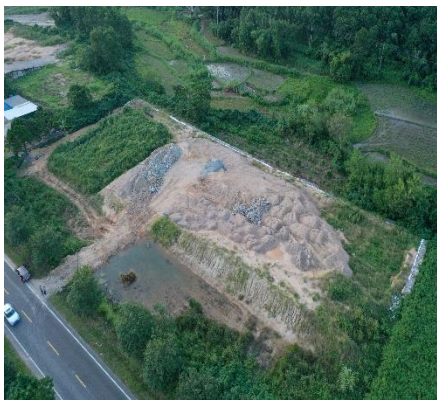
| 监测分区 | 监测点编号 | 监测点名称 | 现场照片 | 现状描述及建议 |
|---|---|---|---|---|
| 弃渣场区 | 7#巡查点 | 长岭隧洞出口弃渣场 | | 长岭隧洞出口弃渣场拦渣墙已建成，表土堆放保护措施已做好苫盖措施。部分区域地表裸露。土壤侵蚀模数为 1800t/(km <sup>2</sup> •a)。建议做好现场临时防护措施，并加强已有措施管护 |

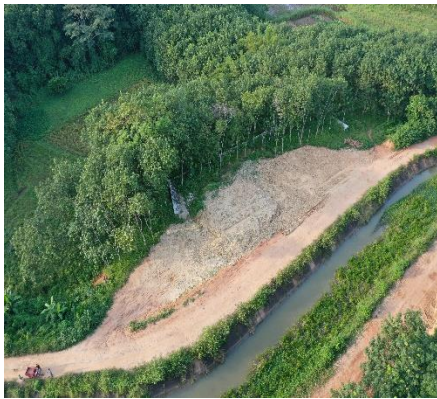
| 监测分区 | 监测点编号 | 监测点名称 | 现场照片 | 现状描述及建议 |
|---|---|---|---|---|
| 弃渣场区 | 9#巡查点 | 可运村弃渣场 | | 可运村弃渣场周边拦渣墙已建成，堆渣区域未及时落实临时防护措施。土壤侵蚀模数为 2800t/(km <sup>2</sup> •a)。建议及时按施工图设计落实临时防护措施，并加强已有措施管护 |

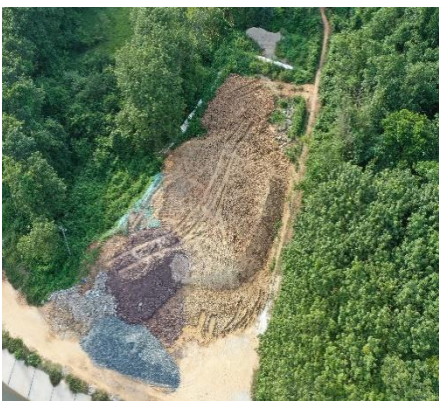
| 监测分区 | 监测点编号 | 监测点名称 | 现场照片 | 现状描述及建议 |
|---|---|---|---|---|
| 弃渣场区 | 10#巡查点 | 江围村弃渣场 | | 江围村弃渣场周边拦渣墙已建成，部分区域实施了临时苫盖措施，堆渣区域地表裸露。土壤侵蚀模数为 2900t/(km <sup>2</sup> •a)。建议及时按施工图对弃渣进行平整堆放和落实相关防护措施，并加强已有措施管护 |

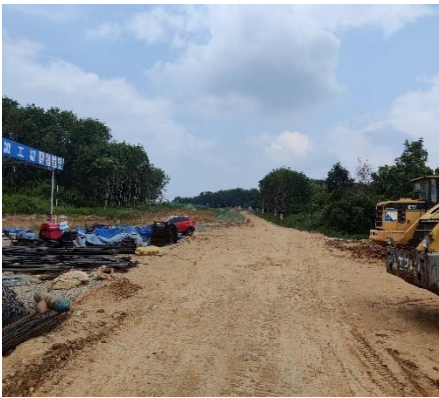
| 监测分区 | 监测点编号 | 监测点名称 | 现场照片 | 现状描述及建议 |
|---|---|---|---|---|
| 交通道路区 | 20#监测点 | 新建西干渠7#渡槽施工道路 | | 加强道路两侧临时拦挡等措施。土壤侵蚀模数为 2000t/(km <sup>2</sup> •a) |

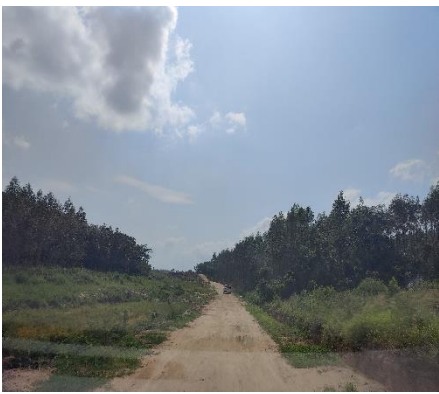
| 监测分区 | 监测点编号 | 监测点名称 | 现场照片 | 现状描述及建议 |
|---|---|---|---|---|
| 交通道路区 | 11#巡查点 | 新建西干渠半挖半填段施工道路 | | 加强道路两侧临时拦挡等措施。土壤侵蚀模数为 2000t/(km <sup>2</sup> •a) |

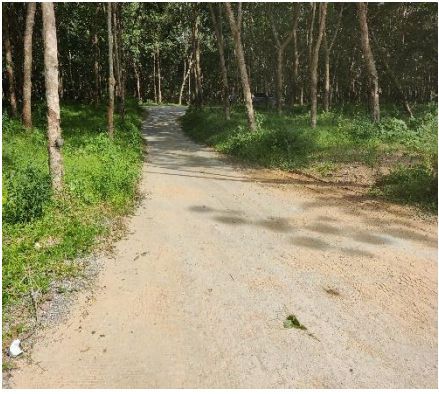
| 监测分区 | 监测点编号 | 监测点名称 | 现场照片 | 现状描述及建议 |
|---|---|---|---|---|
| 交通道路区 | 12#巡查点 | 沙田隧洞施工道路 | | 道路两侧区域已恢复植被。土壤侵蚀模数为 500t/(km <sup>2</sup> •a) |

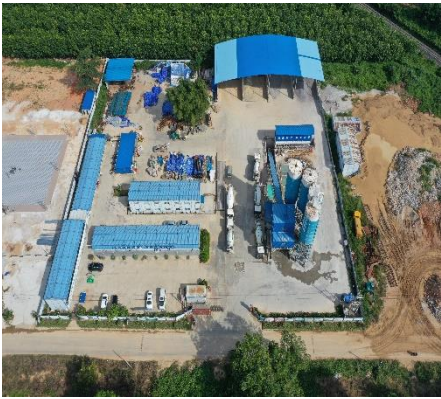
| 监测分区 | 监测点编号 | 监测点名称 | 现场照片 | 现状描述及建议 |
|---|---|---|---|---|
| 施工生产<br>生活区 | 18#监测点 | 一标段拌合站 | | 一标段拌合站地面已硬化, 区内实施临时排水沟、沉砂池和临时绿化等。土壤侵蚀模数为 500t/(km <sup>2</sup> ·a)。建议加强已有措施管护 |

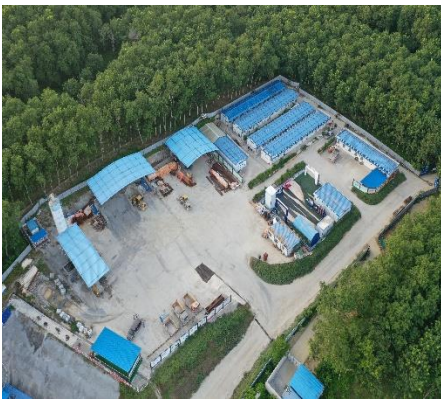
| 监测分区 | 监测点编号 | 监测点名称 | 现场照片 | 现状描述及建议 |
|---|---|---|---|---|
| 施工生产<br>生活区 | 19#监测点 | 长岭隧洞施工营地 | | 长岭隧洞施工营地已硬化, 区内实施临时排水沟、沉砂池和临时绿化等。土壤侵蚀模数为 500t/(km <sup>2</sup> ·a)。建议加强已有措施管护 |

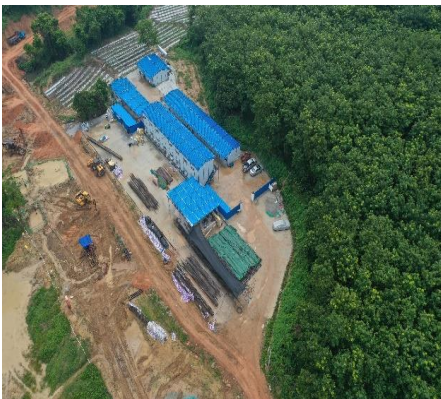
| 监测分区 | 监测点编号 | 监测点名称 | 现场照片 | 现状描述及建议 |
|---|---|---|---|---|
| 施工生产<br>生活区 | 13#巡查点 | 新建西干渠 5#渡槽 | | 新建西干渠 5#渡槽施工营地, 区内部分区域地表裸露。土壤侵蚀模数为 800t/(km <sup>2</sup> ·a)。建议硬化地表并做好周边拦挡措施 |
