# 海南省琼西北供水工程 水土保持监测 2022 年第二季度报告 (第 4 期)

建设单位：海南省水利电力集团有限公司

监测单位：中水珠江规划勘测设计有限公司

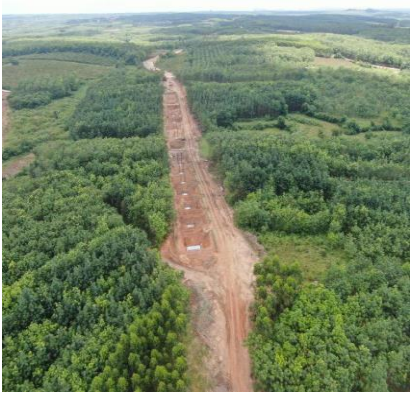
| 监测分区 | 监测点编号 | 监测点名称 | 现场照片 | 现状描述及建议 |
|---|---|---|---|---|
| 主体工程区 | 6#监测点 | 富克分干渠 3#渡槽 | | 富克分干渠 3#渡槽正在施工，部分施工区域未及时落实临时拦挡措施及苫盖措施。土壤侵蚀模数为 $3200t/(km^2 \cdot a)$ 。建议及时落实施工区域临时拦挡及苫盖防护措施 |

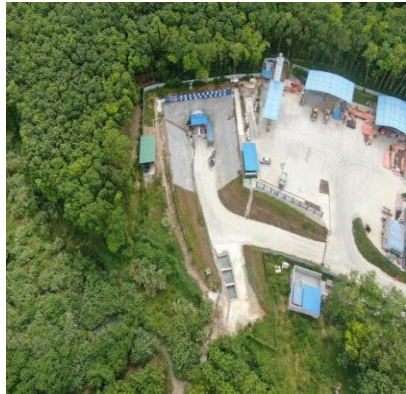
| 监测分区 | 监测点编号 | 监测点名称 | 现场照片 | 现状描述及建议 |
|---|---|---|---|---|
| 主体工程区 | 1#巡查点 | 长岭隧洞进口段洞 | | 长岭隧洞进口段洞身正在开挖，区内实施了排水设施、草皮护坡及沉沙池等措施。土壤侵蚀模数为 $500t/(km^2 \cdot a)$ 。建议加强已有措施管护 |

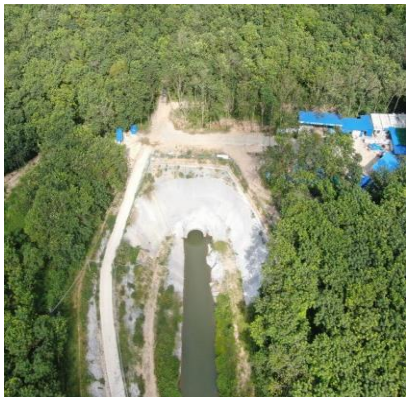
| 监测分区 | 监测点编号 | 监测点名称 | 现场照片 | 现状描述及建议 |
|---|---|---|---|---|
| 主体工程区 | 2#巡查点 | 沙田隧洞出口段区域 | | 沙田隧洞出口段区域布设了排水设施，开挖土石方堆放洞口周边，临时措施未及时落实。土壤侵蚀模数为 $800t/(km^2 \cdot a)$ 。建议及时落实临时堆土的苫盖措施 |

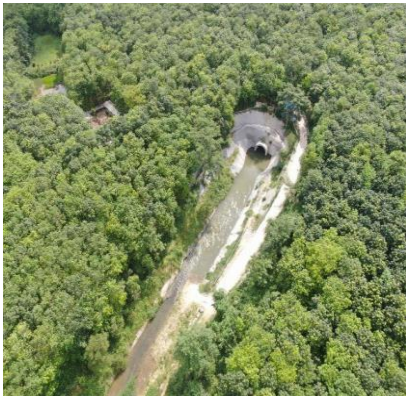
| 监测分区 | 监测点编号 | 监测点名称 | 现场照片 | 现状描述及建议 |
|---|---|---|---|---|
| 主体工程区 | 3#巡查点 | 沙田隧洞进口段 | | 沙田隧洞进口段施工区域布设排水设施，大部分施工区域已恢复植被。土壤侵蚀模为 $600t/(km^2 \cdot a)$ 。建议及时完善植物措施 |

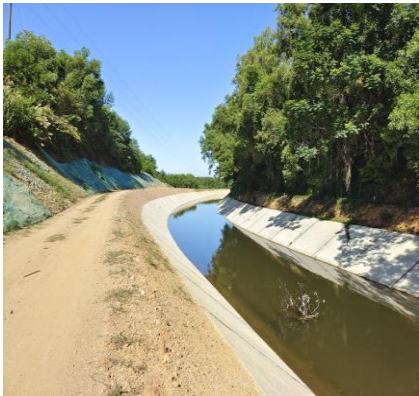
| 监测分区 | 监测点编号 | 监测点名称 | 现场照片 | 现状描述及建议 |
|---|---|---|---|---|
| 主体工程区 | 4#巡查点 | 西干渠改扩建明渠工程 | | 西干渠改扩建明渠工程的底板及两侧已完成衬砌，开挖土方堆放在施工侧并布设了临时苫盖措施，施工区域存在地表裸露。土壤侵蚀模数为 $1800t/(km^2 \cdot a)$ 。建议及按水保方案落实相关防护措施 |

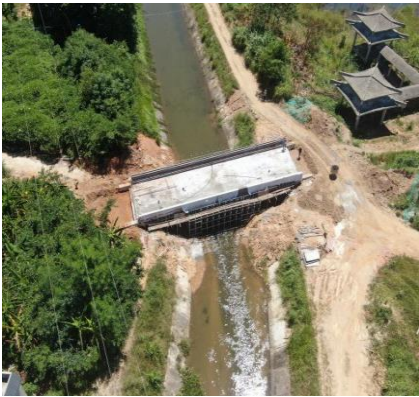
| 监测分区 | 监测点编号 | 监测点名称 | 现场照片 | 现状描述及建议 |
|---|---|---|---|---|
| 主体工程区 | 5#巡查点 | 西干渠改扩建明渠工程 5#交通桥 | | 西干渠改扩建明渠工程 5#交通桥正在施工，桥两侧临时堆土拦挡及苫盖措施落实不及时等。土壤侵蚀模数为 $2500t/(km^2 \cdot a)$ 。建议落实周边临时堆土拦挡及苫盖措施 |

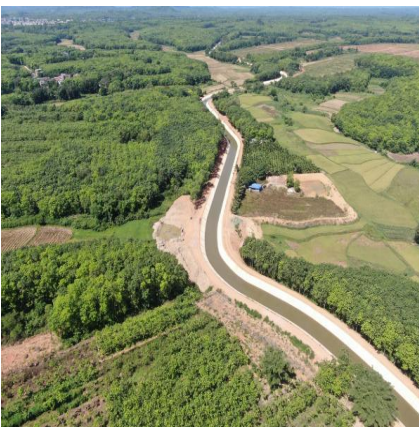
| 监测分区 | 监测点编号 | 监测点名称 | 现场照片 | 现状描述及建议 |
|---|---|---|---|---|
| 主体工程区 | 6#巡查点 | 西干渠改扩建明渠工程 | | 西干渠改扩建明渠工程的底板及两侧已完成衬砌，施工区域存在裸露及临时堆土拦挡及苫盖措施未及时落实等。土壤侵蚀模数为 $2200t/(km^2 \cdot a)$ 。建议及时清运土石方，并按水保方案和施工图设计落实临时堆土拦挡及苫盖措施等 |

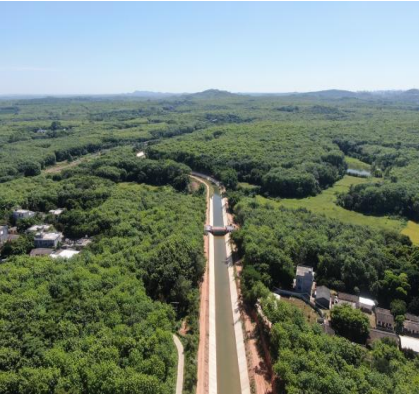
| 监测分区 | 监测点编号 | 监测点名称 | 现场照片 | 现状描述及建议 |
|---|---|---|---|---|
| 主体工程区 | 7#巡查点 | 西干渠改扩建明渠工程 | | 西干渠改扩建明渠工程的底板及两侧已完成衬砌，施工区域存在地表裸露。土壤侵蚀模数为 $1800t/(km^2 \cdot a)$ 。建议按水保方案落实植物措施 |

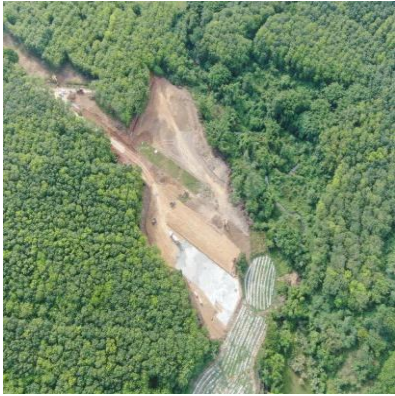
| 监测分区 | 监测点编号 | 监测点名称 | 现场照片 | 现状描述及建议 |
|---|---|---|---|---|
| 主体工程区 | 8#巡查点 | 西干渠改扩建明渠工程<br>5#渡槽 | | 西干渠改扩建明渠工程 5#渡槽场内正在清表。土壤侵蚀模数为 3200t/(km <sup>2</sup> •a)。建议按水保方案和施工图设计做好表土集中堆放,并跟进临时拦挡和临时苫盖等 |

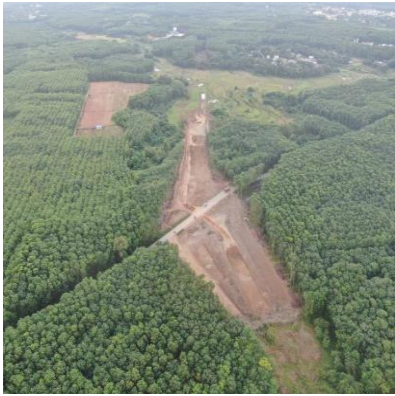
| 监测分区 | 监测点编号 | 监测点名称 | 现场照片 | 现状描述及建议 |
|---|---|---|---|---|
| 主体工程区 | 9#巡查点 | 西干渠改扩建明渠工程<br>7#渡槽 | | 西干渠改扩建明渠工程 7#渡槽正在进行清表,土壤侵蚀模数为 3000t/(km <sup>2</sup> •a)。建议按水保方案和施工图设计做好表土集中堆放,并跟进临时拦挡和临时苫盖等 |

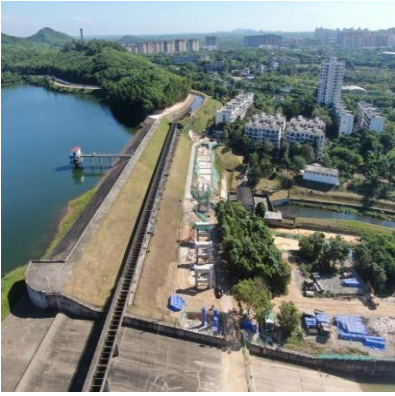
| 监测分区 | 监测点编号 | 监测点名称 | 现场照片 | 现状描述及建议 |
|---|---|---|---|---|
| 主体工程区 | 10#巡查点 | 沙河渡槽 | | 沙河渡槽正在桩基础施工,部分区域存在临时拦挡及临时苫盖未及时落实。土壤侵蚀模数为 1600t/(km <sup>2</sup> •a)。建议按水保方案和施工图设计完善部分施工区域的临时拦挡及临时苫盖措施,并加强已有措施管护 |

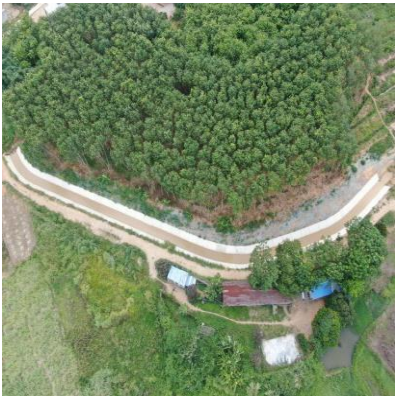
| 监测分区 | 监测点编号 | 监测点名称 | 现场照片 | 现状描述及建议 |
|---|---|---|---|---|
| 主体工程区 | 11#巡查点 | 珠碧江北岸干渠明渠 | | 珠碧江北岸干渠明渠部分区域底板及两侧已完成衬砌,开挖土方堆放在施工侧并布设了临时苫盖措施,施工区域存在地表裸露等。土壤侵蚀模数为 1800t/(km <sup>2</sup> •a)。建议按水保方案和后续设计及时落实施工区域拦挡防护措施 |

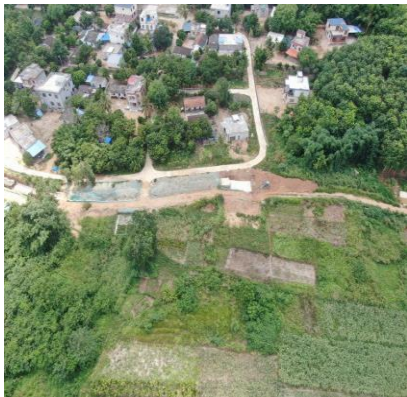
| 监测分区 | 监测点编号 | 监测点名称 | 现场照片 | 现状描述及建议 |
|---|---|---|---|---|
| 主体工程区 | 12#巡查点 | 珠碧江北岸干渠 3#暗涵 | | 珠碧江北岸干渠 3#暗涵已回填，部分施工区域存在地表裸露等。土壤侵蚀模数为 $2000t/(km^2 \cdot a)$ 。建议按水保方案和后续设计及时落实绿化措施等相关防护措施 |

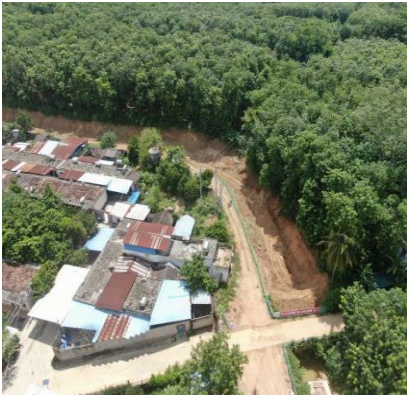
| 监测分区 | 监测点编号 | 监测点名称 | 现场照片 | 现状描述及建议 |
|---|---|---|---|---|
| 主体工程区 | 13#巡查点 | 珠碧江北岸干渠 5#暗涵 | | 珠碧江北岸干渠 5#暗涵正在进行清表，土壤侵蚀模数为 $2900t/(km^2 \cdot a)$ 。建议按水保方案和后续设计跟进临时拦挡和临时苫盖等措施 |

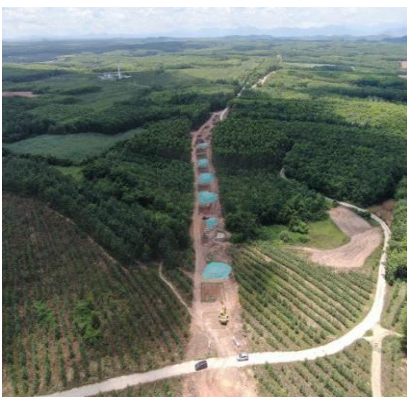
| 监测分区 | 监测点编号 | 监测点名称 | 现场照片 | 现状描述及建议 |
|---|---|---|---|---|
| 主体工程区 | 14#巡查点 | 富克分干渠 6#渡槽 | | 富克分干渠 6#渡槽正在清表及开挖，开挖土方堆放在施工区域内，存在临时拦挡及苫盖未及时落实等。土壤侵蚀模数为 $3200t/(km^2 \cdot a)$ 。建议完善施工区域堆土的临时拦挡及苫盖防护措施 |

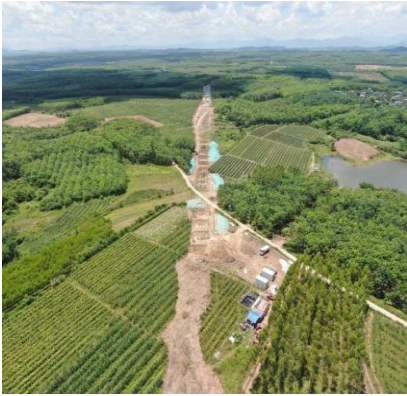
| 监测分区 | 监测点编号 | 监测点名称 | 现场照片 | 现状描述及建议 |
|---|---|---|---|---|
| 主体工程区 | 15#巡查点 | 富克分干渠 7#渡槽 | | 富克分干渠 7#渡槽正在清表及开挖，开挖土方堆放在施工区域内，存在临时拦挡及苫盖未及时落实等。土壤侵蚀模数为 $3200t/(km^2 \cdot a)$ 。建议完善施工区域堆土的临时拦挡及苫盖防护措施 |

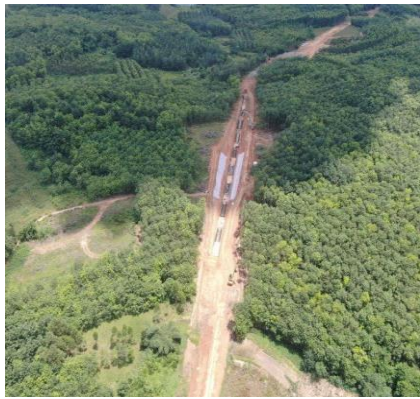
| 监测分区 | 监测点编号 | 监测点名称 | 现场照片 | 现状描述及建议 |
|---|---|---|---|---|
| 主体工程区 | 16#巡查点 | 富克分干渠 2#暗涵 | | 富克分干渠 2#暗涵正在施工,开挖土方堆放在施工区域内,存在临时拦挡及苫盖未及时落实等。土壤侵蚀模数为 3200t/(km <sup>2</sup> •a)。建议完善施工区域堆土的临时拦挡及苫盖防护措施 |

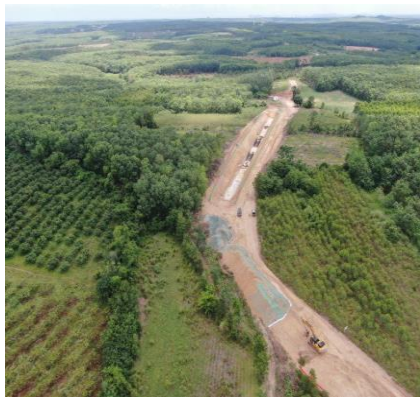
| 监测分区 | 监测点编号 | 监测点名称 | 现场照片 | 现状描述及建议 |
|---|---|---|---|---|
| 主体工程区 | 17#巡查点 | 富克分干渠 3#暗涵 | | 富克分干渠 3#暗涵正在施工,部分施工区域未及时落实临时拦挡及苫盖措施。土壤侵蚀模数为 3200t/(km <sup>2</sup> •a)。建议及时完善施工区域临时拦挡和苫盖防护措施 |

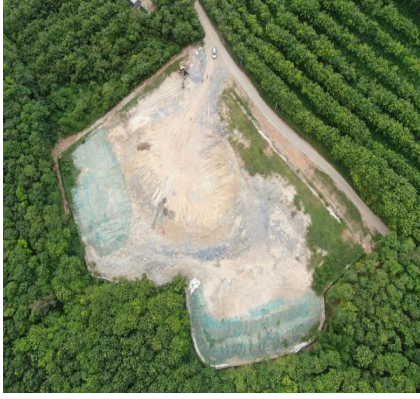
| 监测分区 | 监测点编号 | 监测点名称 | 现场照片 | 现状描述及建议 |
|---|---|---|---|---|
| 弃渣场区 | 18#巡查点 | 长岭隧洞弃渣场 | | 长岭隧洞弃渣场拦渣墙及排水设施已建成,部分区域实施临时苫盖及植被恢复等措施,部分区域地表裸露。土壤侵蚀模数为 2200t/(km <sup>2</sup> •a)。建议做好现场临时防护措施,并加强已有措施管护 |

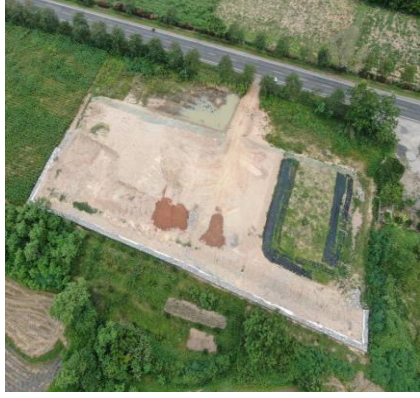
| 监测分区 | 监测点编号 | 监测点名称 | 现场照片 | 现状描述及建议 |
|---|---|---|---|---|
| 弃渣场区 | 19#巡查点 | 长岭隧洞出口弃渣场 | | 长岭隧洞出口弃渣场拦渣墙已建成,表土堆放保护措施已做好苫盖措施。部分区域地表裸露。土壤侵蚀模数为 2200t/(km <sup>2</sup> •a)。建议做好现场临时防护措施,并加强已有措施管护 |

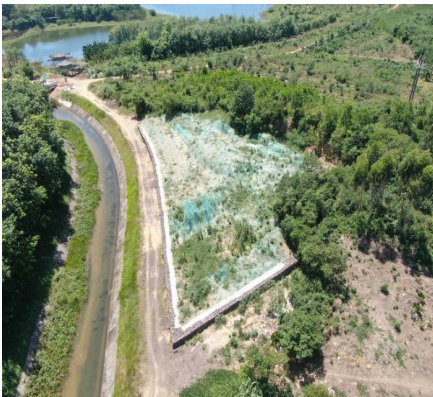
| 监测分区 | 监测点编号 | 监测点名称 | 现场照片 | 现状描述及建议 |
|---|---|---|---|---|
| 弃渣场区 | 20#巡查点 | 调洒村弃渣场 | | 调洒村弃渣场实施了拦渣墙、临时苫盖及植被恢复等措施，排水设施未及时落实。土壤侵蚀模数为 $800t/(km^2 \cdot a)$ 。建议按施工图落实排水措施，并加强已有措施管护 |

| 水土流失防治成效 | 工程措施 | 20 | 18 | 调洒村弃渣场未及时落实截排水沟等 |

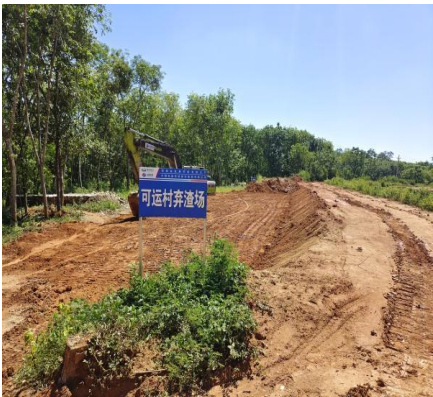
| 监测分区 | 监测点编号 | 监测点名称 | 现场照片 | 现状描述及建议 |
|---|---|---|---|---|
| 弃渣场区 | 21#巡查点 | 可运村弃渣场 | | 可运村弃渣场周边拦渣墙已建成，部分区域实施了绿化措施。土壤侵蚀模数为 $2800t/(km^2 \cdot a)$ 。建议及时按施工图设计完善植物措施，并加强已有措施管护 |

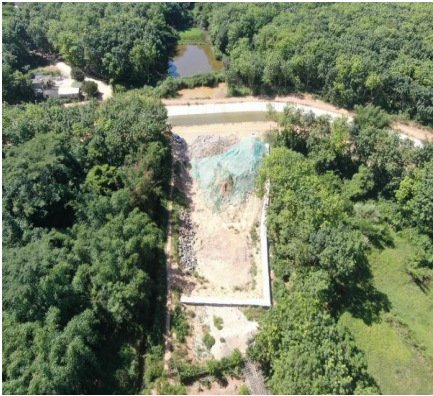
| 监测分区 | 监测点编号 | 监测点名称 | 现场照片 | 现状描述及建议 |
|---|---|---|---|---|
| 弃渣场区 | 22#巡查点 | 江围村弃渣场 | | 江围村弃渣场周边拦渣墙已建成，部分区域实施了临时苫盖措施。土壤侵蚀模数为 $2800t/(km^2 \cdot a)$ 。建议及时按施工图对弃渣进行平整堆放，并跟进相关防护措施，并加强已有措施管护 |

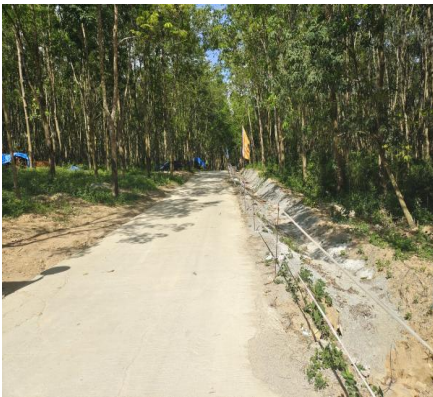
| 监测分区 | 监测点编号 | 监测点名称 | 现场照片 | 现状描述及建议 |
|---|---|---|---|---|
| 交通道路区 | 23#巡查点 | 长岭隧洞出口段道路 | | 长岭隧洞出口段道路路面已硬化，一侧布设了排水沟。土壤侵蚀模数为 $500t/(km^2 \cdot a)$ 。加强已有措施管护 |

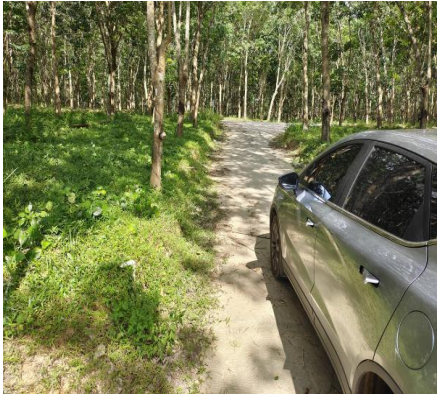
| 监测分区 | 监测点编号 | 监测点名称 | 现场照片 | 现状描述及建议 |
|---|---|---|---|---|
| 交通道路区 | 24#巡查点 | 沙田隧洞进口段道路 | | 沙田隧洞进口段道路路面已硬化，两侧实施了绿化措施。土壤侵蚀模数为 $500t/(km^2 \cdot a)$ 。加强已有措施管护 |

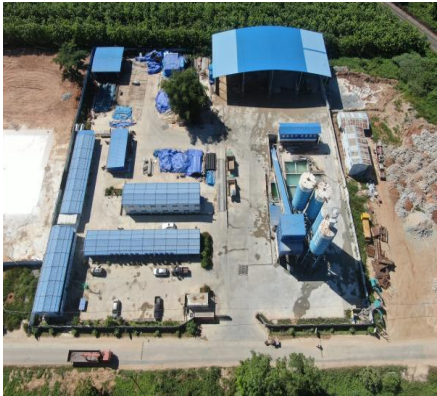
| 监测分区 | 监测点编号 | 监测点名称 | 现场照片 | 现状描述及建议 |
|---|---|---|---|---|
| 施工生产生活区 | 18#监测点 | 一标段拌合站 | | 一标段拌合站地面已硬化，区内实施临时排水沟、沉砂池和临时绿化等。土壤侵蚀模数为 $500t/(km^2 \cdot a)$ 。加强已有措施管护 |

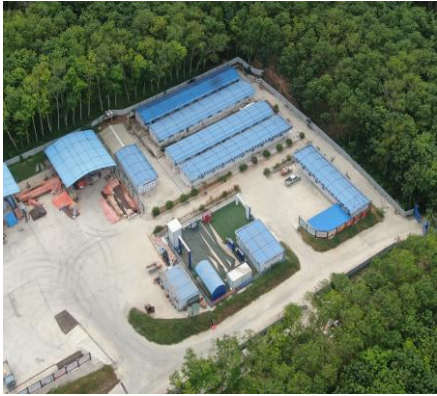
| 监测分区 | 监测点编号 | 监测点名称 | 现场照片 | 现状描述及建议 |
|---|---|---|---|---|
| 施工生产生活区 | 19#监测点 | 长岭隧洞施工营地 | | 长岭隧洞施工营地已硬化，区内实施临时排水沟、沉砂池和临时绿化等。土壤侵蚀模数为 $500t/(km^2 \cdot a)$ 。加强已有措施管护 |

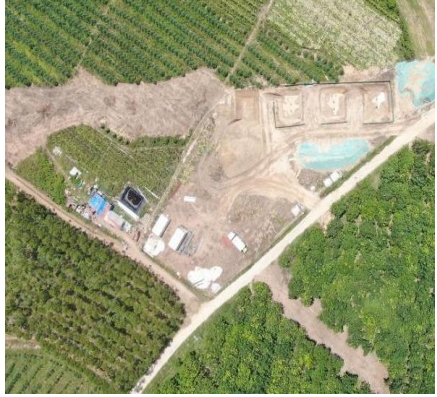
| 监测分区 | 监测点编号 | 监测点名称 | 现场照片 | 现状描述及建议 |
|---|---|---|---|---|
| 施工生产生活区 | 25#巡查点 | 富克分干渠7#渡槽 | | 富克分干渠7#渡槽施工营地，区内地表裸露。土壤侵蚀模数为 $800t/(km^2 \cdot a)$ 。建议硬化地表，做好排水措施及绿化措施 |
