# 海南省琼西北供水工程 水土保持监测 2022 年第四季度报告 (第 6 期)

建设单位：海南省水利电力集团有限公司

监测单位：中水珠江规划勘测设计有限公司

2023 年 1 月

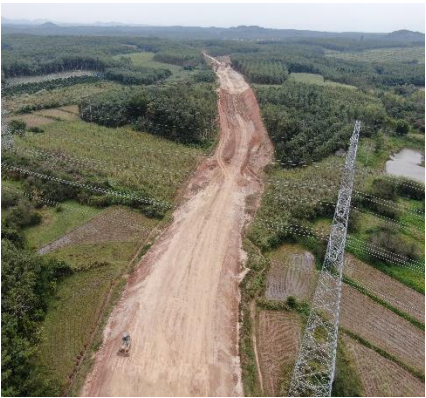
| 监测分区 | 监测点编号 | 监测点名称 | 现场照片 | 工程现状及完善建议 |
|---|---|---|---|---|
| 主体工程区 | 2#监测点 | 西干渠新建段<br>半挖半填段<br>(桩号 50+70) | | 施工区域未及时落实临时拦挡及临时苫盖等措施。土壤侵蚀模数为 2550t/(km <sup>2</sup> •a)。建议及时落实临时拦挡及临时苫盖等措施 |

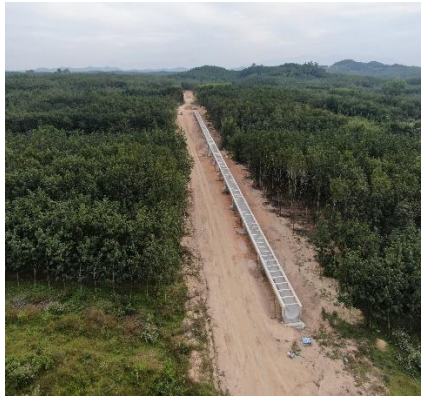
| 监测分区 | 监测点编号 | 监测点名称 | 现场照片 | 工程现状及完善建议 |
|---|---|---|---|---|
| 主体工程区 | 6#监测点 | 富克分干渠<br>3#渡槽 | | 施工区域未及时落实临时拦挡及临时苫盖等措施。土壤侵蚀模数为 2500t/(km <sup>2</sup> •a)。建议及时落实临时拦挡及临时苫盖等措施 |

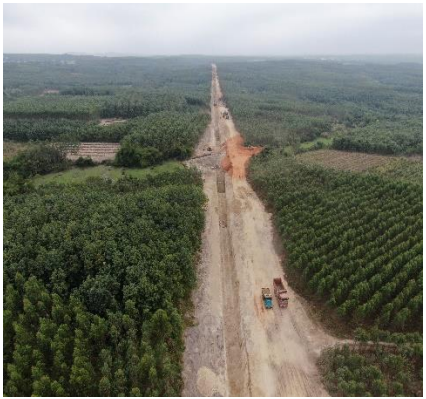
| 监测分区 | 监测点编号 | 监测点名称 | 现场照片 | 工程现状及完善建议 |
|---|---|---|---|---|
| 主体工程区 | 8#监测点 | 富克分干渠<br>倒虹吸 | | 施工区域未及时落实临时拦挡及临时苫盖等措施。土壤侵蚀模数为 2550t/(km <sup>2</sup> •a)。建议及时落实临时拦挡及临时苫盖等措施 |

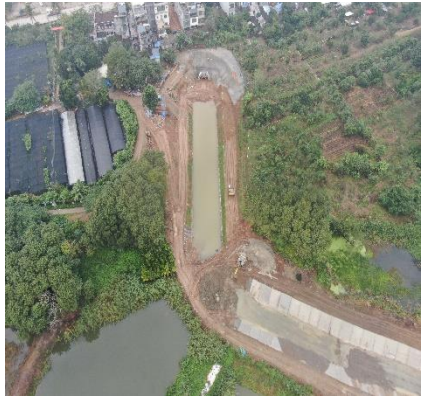
| 监测分区 | 监测点编号 | 监测点名称 | 现场照片 | 工程现状及完善建议 |
|---|---|---|---|---|
| 主体工程区 | 1#巡查点 | 铺子隧道进口及<br>渠道 | | 渠道两侧区域裸露。土壤侵蚀模数为 2550t/(km <sup>2</sup> •a)。建议及时跟进临时苫盖措施 |

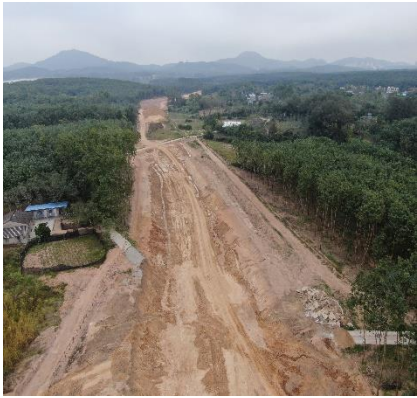
| 监测分区 | 监测点编号 | 监测点名称 | 现场照片 | 工程现状及完善建议 |
|---|---|---|---|---|
| 主体工程区 | 2#巡查点 | 西干渠新建段 | | 施工区域未及时落实临时拦挡及临时苫盖等措施。土壤侵蚀模数为 2550t/(km <sup>2</sup> •a)。建议及时按水保方案落实相关防护措施 |

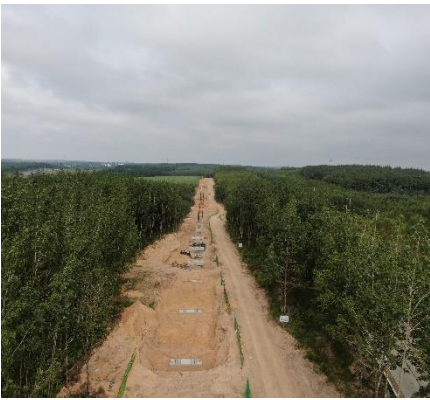
| 监测分区 | 监测点编号 | 监测点名称 | 现场照片 | 工程现状及完善建议 |
|---|---|---|---|---|
| 主体工程区 | 3#巡查点 | 富克分干渠<br>5#渡槽 | | 施工区域地表裸露。土壤侵蚀模数为 2550t/(km <sup>2</sup> •a)。建议及时按水保方案落实相关防护措施 |

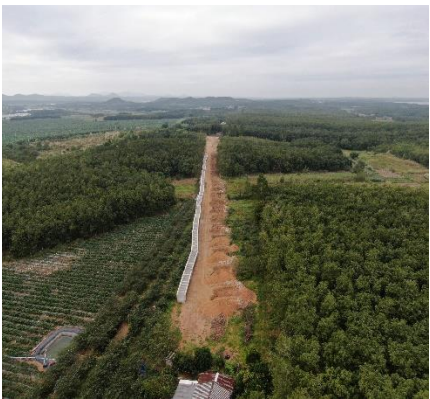
| 监测分区 | 监测点编号 | 监测点名称 | 现场照片 | 工程现状及完善建议 |
|---|---|---|---|---|
| 主体工程区 | 4#巡查点 | 海荣分干渠<br>7#陡坡 | | 施工区域地表裸露。土壤侵蚀模数为 2500t/(km <sup>2</sup> •a)。建议及时按水保方案落实相关防护措施 |

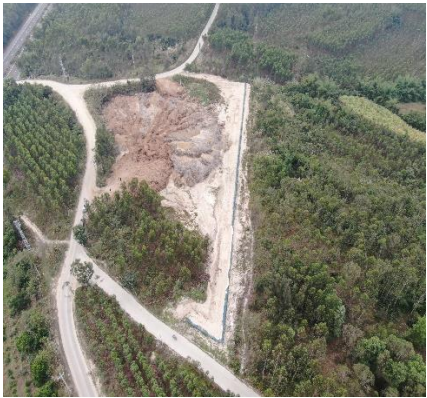
| 监测分区 | 监测点编号 | 监测点名称 | 现场照片 | 工程现状及完善建议 |
|---|---|---|---|---|
| 弃渣场区 | 13#监测点 | 富克分干渠<br>1#弃渣场 | | 渣场周边挡墙基本建成，目前处于堆渣阶段。土壤侵蚀模数为 2000t/(km <sup>2</sup> •a)。建议按施工图落实相关防护措施，并加强已有措施管护 |

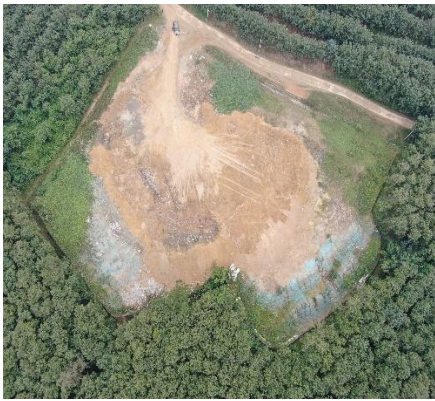
| 监测分区 | 监测点编号 | 监测点名称 | 现场照片 | 工程现状及完善建议 |
|---|---|---|---|---|
| 弃渣场区 | 5#巡查点 | 长岭隧洞进口弃渣场 | | 渣场拦渣墙及排水设施已建成，部分区域实施临时苫盖及植被恢复等措施，部分区域地表裸露。土壤侵蚀模数为 2100t/(km <sup>2</sup> •a)。建议做好现场临时防护措施，并加强已有措施管护 |

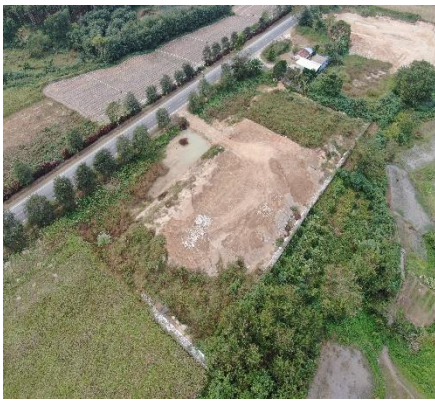
| 监测分区 | 监测点编号 | 监测点名称 | 现场照片 | 工程现状及完善建议 |
|---|---|---|---|---|
| 弃渣场区 | 6#巡查点 | 长岭隧洞出口弃渣场 | | 渣场周边挡墙已建成，目前正在进行堆渣。土壤侵蚀模数为 2100t/(km <sup>2</sup> •a)。建议做好现场临时防护措施，并加强已有措施管护 |

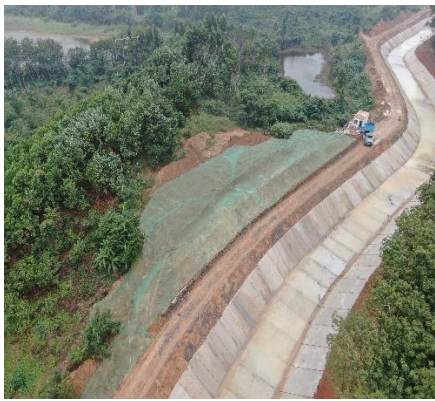
| 监测分区 | 监测点编号 | 监测点名称 | 现场照片 | 工程现状及完善建议 |
|---|---|---|---|---|
| 弃渣场区 | 7#巡查点 | 调洒村弃渣场 | | 渣场周边挡墙已建成，排水设施未及时落实，堆渣面采取临时苫盖措施。土壤侵蚀模数为 2000t/(km <sup>2</sup> •a)。建议按施工图跟进排水措施和植物措施，并加强已有措施管护 |

| 水土流失防治成效 | 工程措施 | 20 | 19 | 调洒村弃渣场未及时落实排水沟 |
| | 植物措施 | 15 | 14 | 调洒村弃渣场堆渣已结束，未及时落实植物措施 |

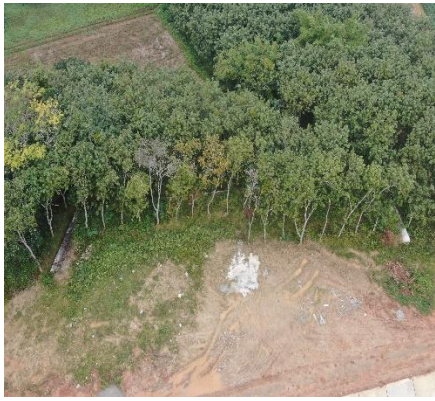
| 监测分区 | 监测点编号 | 监测点名称 | 现场照片 | 工程现状及完善建议 |
|---|---|---|---|---|
| 弃渣场区 | 8#巡查点 | 可运村弃渣场 | | 渣场周边挡墙已建成，堆渣区域未及时落实临时防护措施。土壤侵蚀模数为 1900t/(km <sup>2</sup> •a)。建议按施工图跟进防护措施，并加强已有措施管护 |

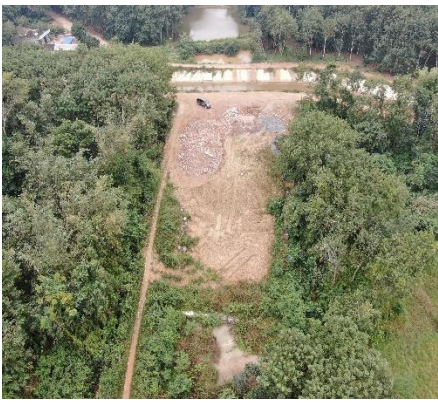
| 监测分区 | 监测点编号 | 监测点名称 | 现场照片 | 工程现状及完善建议 |
|---|---|---|---|---|
| 弃渣场区 | 9#巡查点 | 江围村弃渣场 | | 渣场周边挡墙已建成，堆渣区域地表裸露。土壤侵蚀模数为 $2100t/(km^2 \cdot a)$ 。建议按施工图落实相关防护措施，并加强已有措施管护 |

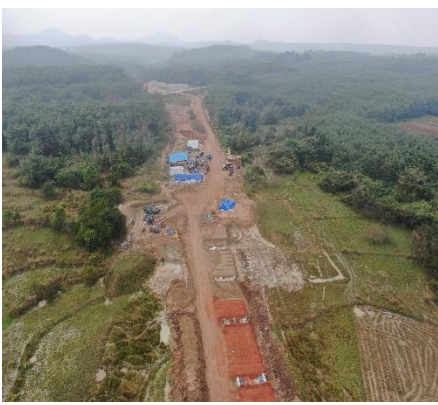
| 监测分区 | 监测点编号 | 监测点名称 | 现场照片 | 工程现状及完善建议 |
|---|---|---|---|---|
| 交通道路区 | 20#监测点 | 西干渠新建段 7#渡槽施工道路 | | 道路侧临时拦挡不完善。土壤侵蚀模数为 $2100t/(km^2 \cdot a)$ 。应完善道路侧临时拦挡等措施。 |

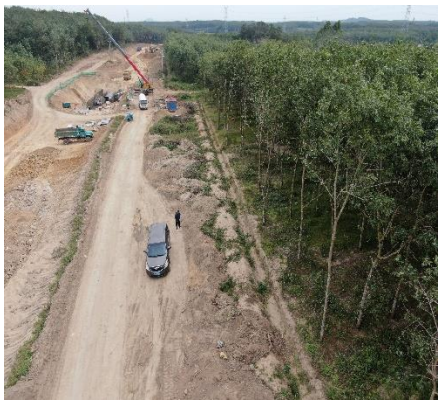
| 监测分区 | 监测点编号 | 监测点名称 | 现场照片 | 工程现状及完善建议 |
|---|---|---|---|---|
| 交通道路区 | 10#巡查点 | 西干渠新建段施工道路 | | 道路侧临时拦挡不完善。土壤侵蚀模数为 $2050t/(km^2 \cdot a)$ 应完善道路侧临时拦挡等措施。 |

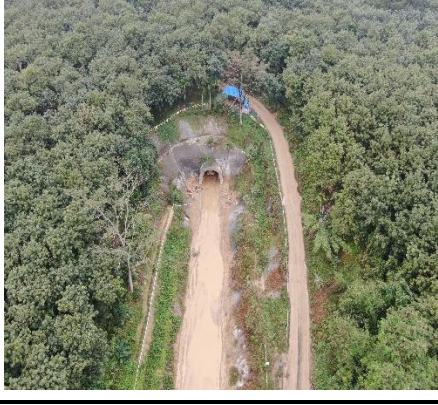
| 监测分区 | 监测点编号 | 监测点名称 | 现场照片 | 工程现状及完善建议 |
|---|---|---|---|---|
| 交通道路区 | 11#巡查点 | 沙田隧洞施工道路 | | 施工道路靠渠道侧未及时做好临时拦挡。土壤侵蚀模数为 $2000t/(km^2 \cdot a)$ ，应及时落实临时拦挡等措施。 |

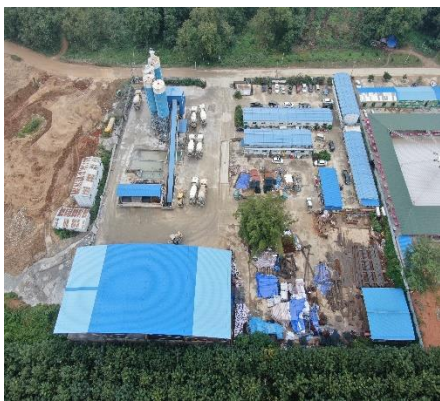
| 监测分区 | 监测点编号 | 监测点名称 | 现场照片 | 工程现状及完善建议 |
|---|---|---|---|---|
| 施工生产<br>生活区 | 18#监测点 | 一标段拌合站 | | 区内实施临时排水沟、沉砂池和临时绿化等。土壤侵蚀模数为 500t/(km <sup>2</sup> •a)。建议加强已有措施管护 |

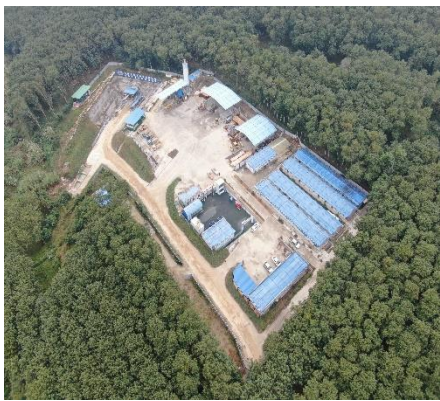
| 监测分区 | 监测点编号 | 监测点名称 | 现场照片 | 工程现状及完善建议 |
|---|---|---|---|---|
| 施工生产<br>生活区 | 19#监测点 | 长岭隧洞施工营地 | | 区内实施临时排水沟、沉砂池和临时绿化等。土壤侵蚀模数为 500t/(km <sup>2</sup> •a)。建议加强已有措施管护 |

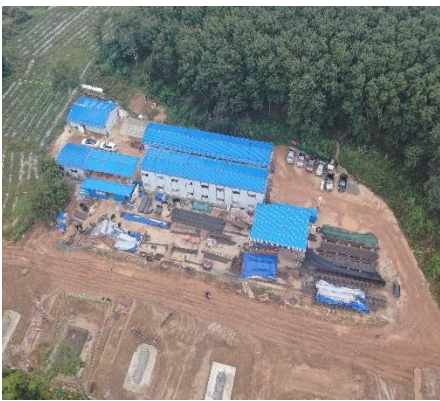
| 监测分区 | 监测点编号 | 监测点名称 | 现场照片 | 工程现状及完善建议 |
|---|---|---|---|---|
| 施工生产<br>生活区 | 12#巡查点 | 西干渠新建段 5#渡槽施工营地 | | 区内部分区域裸露。土壤侵蚀模数为 1100t/(km <sup>2</sup> •a)。建议对裸露区域进行硬化或复绿，并做好周边拦挡防护措施 |
