# 海南省琼西北供水工程 水土保持监测 2023 年第一季度报告 (第 7 期)

建设单位：海南省水利电力集团有限公司

监测单位：中水珠江规划勘测设计有限公司

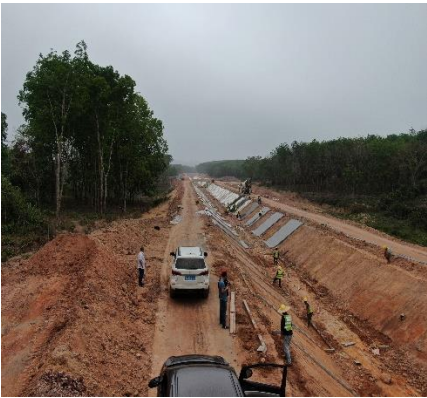
| 监测分区 | 监测点编号 | 监测点名称 | 现场照片 | 工程现状及完善建议 |
|---|---|---|---|---|
| 主体工程区 | 1#监测点 | 新建西干渠填方段<br>(桩号 42+00) | | 临时堆土及渠道外侧未及时落实临时拦挡及临时苫盖措施。土壤侵蚀模数为 $2300t/(km^2 \cdot a)$ 。建议按照批复的水土保持方案和后续设计及时跟进临时拦挡及临时苫盖措施。 |

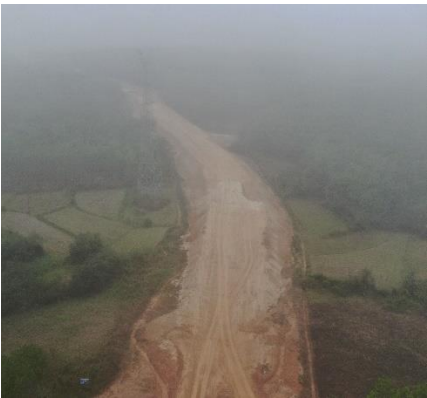
| 监测分区 | 监测点编号 | 监测点名称 | 现场照片 | 工程现状及完善建议 |
|---|---|---|---|---|
| 主体工程区 | 2#监测点 | 新建西干渠半挖半填段<br>(桩号 50+70) | | 施工区域渠道两侧未及时落实临时拦挡等措施。土壤侵蚀模数为 $2300t/(km^2 \cdot a)$ 。建议按照批复的水土保持方案和后续设计及时跟进临时拦挡措施。 |

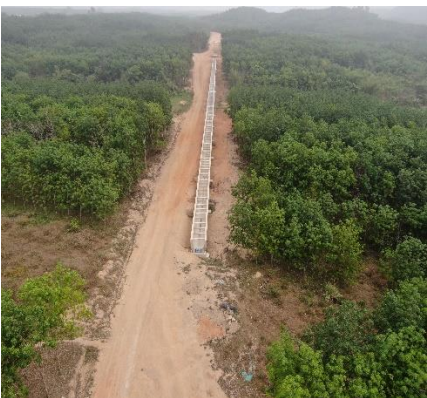
| 监测分区 | 监测点编号 | 监测点名称 | 现场照片 | 工程现状及完善建议 |
|---|---|---|---|---|
| 主体工程区 | 6#监测点 | 富克分干渠 3#渡槽 | | 富克分干渠 3#渡槽土壤侵蚀模数为 $2000t/(km^2 \cdot a)$ 。应加强施工过程中防护措施。 |

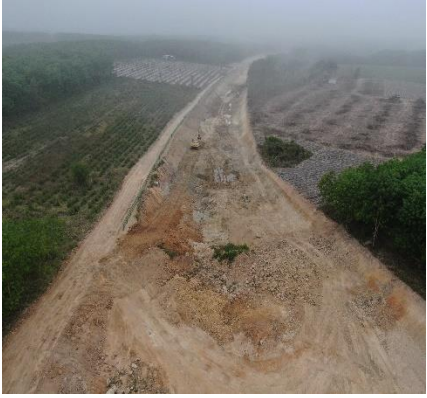
| 监测分区 | 监测点编号 | 监测点名称 | 现场照片 | 工程现状及完善建议 |
|---|---|---|---|---|
| 主体工程区 | 7#监测点 | 新建西干渠 5#暗涵 | | 施工区域两侧未及时落实临时拦挡措施。土壤侵蚀模数为 $2600t/(km^2 \cdot a)$ 。建议按照批复的水土保持方案和后续设计及时跟进临时拦挡措施。 |

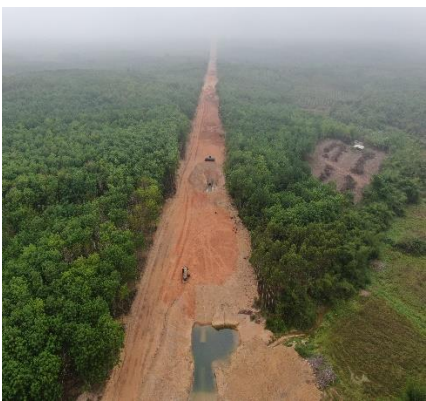
| 监测分区 | 监测点编号 | 监测点名称 | 现场照片 | 工程现状及完善建议 |
|---|---|---|---|---|
| 主体工程区 | 8#监测点 | 富克分干渠<br>2#倒虹吸 | | 施工区域两侧未及时落实临时拦挡措施。土壤侵蚀模数为 2100t/(km <sup>2</sup> •a)。建议按照批复的水土保持方案和后续设计及时跟进临时拦挡措施。 |

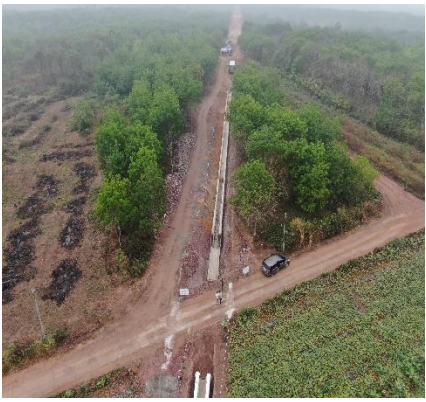
| 监测分区 | 监测点编号 | 监测点名称 | 现场照片 | 工程现状及完善建议 |
|---|---|---|---|---|
| 主体工程区 | 1#巡查点 | 八一分干渠<br>2#陡坡 | | 八一分干渠 2#陡坡土壤侵蚀模数为 2000t/(km <sup>2</sup> •a)。应加强施工过程中防护措施。 |

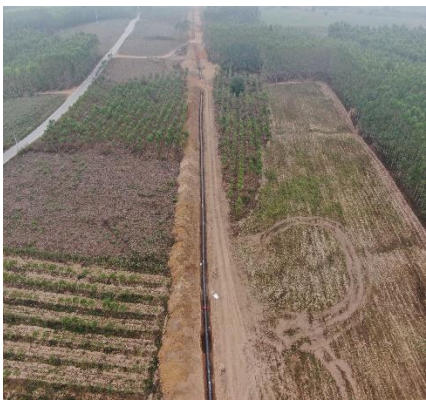
| 监测分区 | 监测点编号 | 监测点名称 | 现场照片 | 工程现状及完善建议 |
|---|---|---|---|---|
| 主体工程区 | 2#巡查点 | 桐楼支渠 | | 临时堆土及渠道外侧未及时落实临时拦挡及临时苫盖措施。土壤侵蚀模数为 2100t/(km <sup>2</sup> •a)。建议按照批复的水土保持方案和后续设计及时跟进临时拦挡及临时苫盖措施。 |

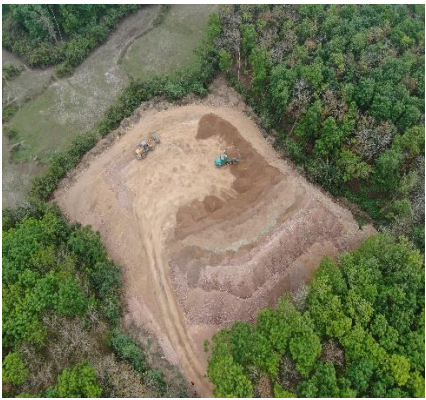
| 监测分区 | 监测点编号 | 监测点名称 | 现场照片 | 工程现状及完善建议 |
|---|---|---|---|---|
| 弃渣场区 | 10#监测点 | 新建西干渠<br>9#弃渣场 | | 渣场目前处于堆渣阶段，周围未及时落实拦渣墙。土壤侵蚀模数为 2200t/(km <sup>2</sup> •a)。建议按照后续设计落实拦渣墙等措施 |

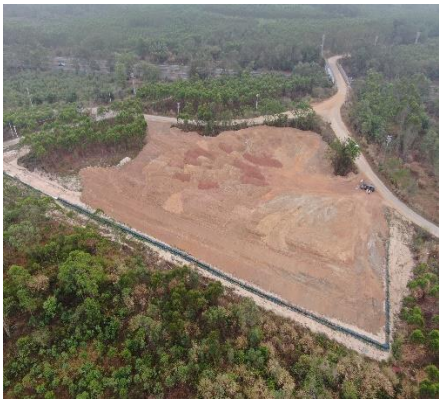
| 监测分区 | 监测点编号 | 监测点名称 | 现场照片 | 工程现状及完善建议 |
|---|---|---|---|---|
| 弃渣场区 | 13#监测点 | 富克分干渠<br>1#弃渣场 | | 渣场周边挡墙基本建成，目前处于堆渣阶段。土壤侵蚀模数为 2000t/(km <sup>2</sup> •a)。加强已有措施管护 |

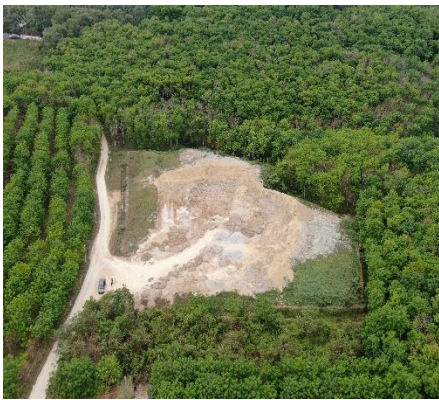
| 监测分区 | 监测点编号 | 监测点名称 | 现场照片 | 工程现状及完善建议 |
|---|---|---|---|---|
| 弃渣场区 | 3#巡查点 | 长岭隧洞<br>进口弃渣场 | | 渣场周边拦渣墙及排水设施已建成。土壤侵蚀模数为 1600t/(km <sup>2</sup> •a)。加强已有措施管护 |

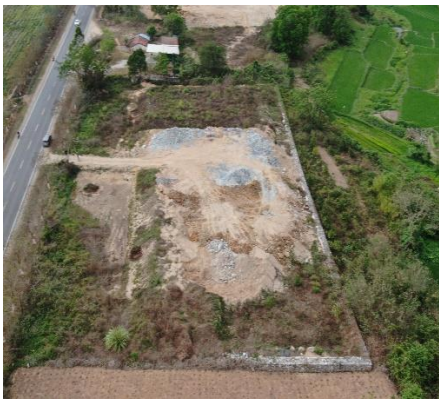
| 监测分区 | 监测点编号 | 监测点名称 | 现场照片 | 工程现状及完善建议 |
|---|---|---|---|---|
| 弃渣场区 | 4#巡查点 | 长岭隧洞<br>出口弃渣场 | | 渣场周边挡墙已建成。土壤侵蚀模数为 1600t/(km <sup>2</sup> •a)。加强已有措施管护 |

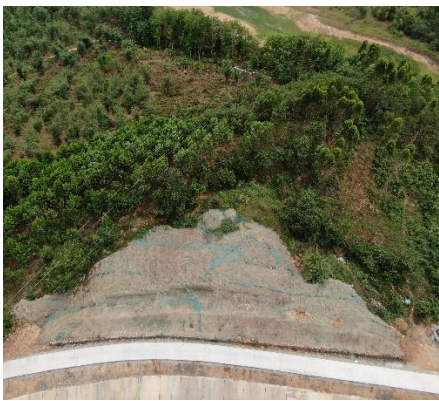
| 监测分区 | 监测点编号 | 监测点名称 | 现场照片 | 工程现状及完善建议 |
|---|---|---|---|---|
| 弃渣场区 | 5#巡查点 | 调洒村<br>弃渣场 | | 渣场周边挡墙已建成，堆渣面采取临时苫盖措施。土壤侵蚀模数为 1800t/(km <sup>2</sup> •a)。加强已有措施管护 |

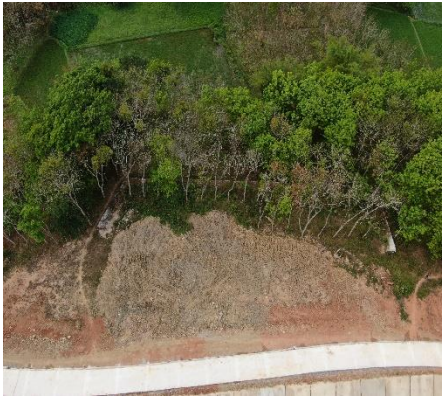
| 监测分区 | 监测点编号 | 监测点名称 | 现场照片 | 工程现状及完善建议 |
|---|---|---|---|---|
| 弃渣场区 | 6#巡查点 | 可运村弃渣场 | | 渣场周边挡墙已建成，土壤侵蚀模数为 $1800t/(km^2 \cdot a)$ 。加强已有措施管护 |

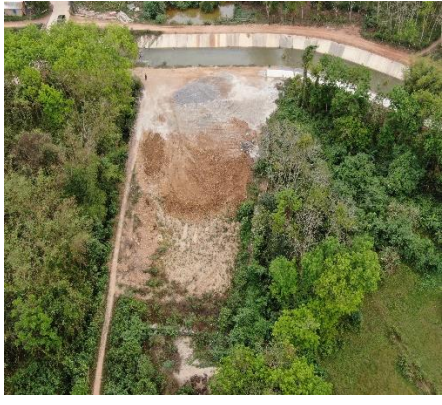
| 监测分区 | 监测点编号 | 监测点名称 | 现场照片 | 工程现状及完善建议 |
|---|---|---|---|---|
| 弃渣场区 | 7#巡查点 | 江围村弃渣场 | | 渣场周边挡墙已建成，土壤侵蚀模数为 $2000t/(km^2 \cdot a)$ 。加强已有措施管护 |

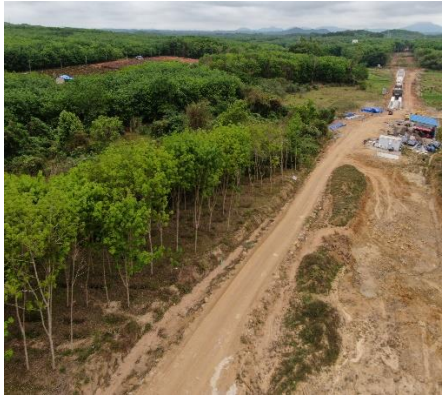
| 监测分区 | 监测点编号 | 监测点名称 | 现场照片 | 工程现状及完善建议 |
|---|---|---|---|---|
| 交通道路区 | 20#监测点 | 新建西干渠7#渡槽施工道路 | | 施工道路土壤侵蚀模数为 $1800t/(km^2 \cdot a)$ 。应加强施工道路两侧防护措施。 |

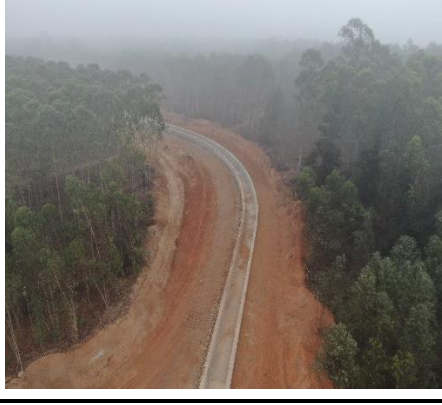
| 监测分区 | 监测点编号 | 监测点名称 | 现场照片 | 工程现状及完善建议 |
|---|---|---|---|---|
| 交通道路区 | 8#巡查点 | 富克分干渠F19km处施工道路 | | 施工道路路面正在回填，边坡临时苫盖措施未及时落实，土壤侵蚀模数为 $2000t/(km^2 \cdot a)$ 。建议按照后续设计及时落实临时苫盖措施。 |

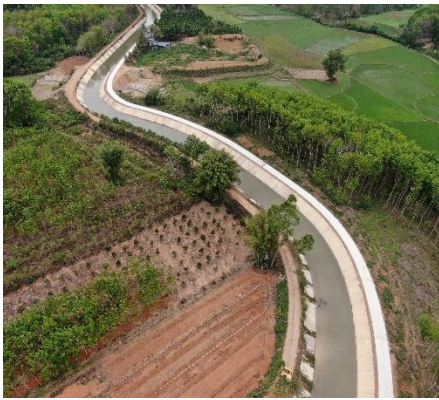
| 监测分区 | 监测点编号 | 监测点名称 | 现场照片 | 工程现状及完善建议 |
|---|---|---|---|---|
| 交通道路区 | 9#巡查点 | 西干渠改扩建段施工道路 | | 施工道路一侧路面已硬化。土壤侵蚀模数为 500t/(km <sup>2</sup> •a)。 |

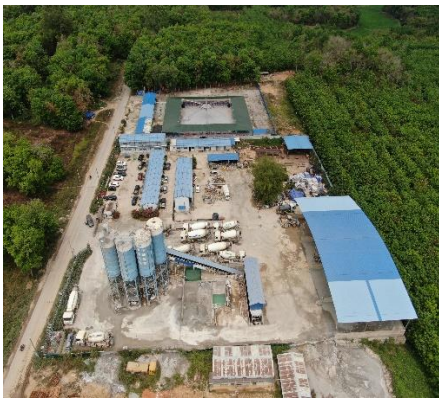
| 监测分区 | 监测点编号 | 监测点名称 | 现场照片 | 工程现状及完善建议 |
|---|---|---|---|---|
| 施工生产生活区 | 18#监测点 | 一标段改扩建拌合站 | | 区内实施临时排水沟、沉砂池和临时绿化等。土壤侵蚀模数为 500t/(km <sup>2</sup> •a)。加强已有措施管护 |

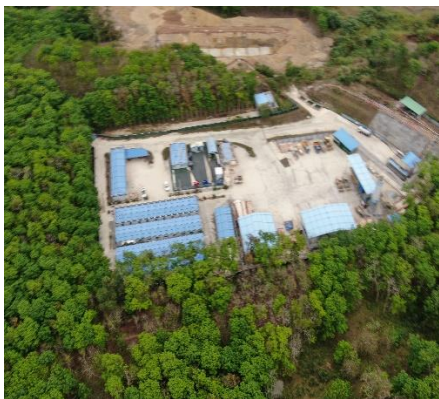
| 监测分区 | 监测点编号 | 监测点名称 | 现场照片 | 工程现状及完善建议 |
|---|---|---|---|---|
| 施工生产生活区 | 19#监测点 | 长岭隧洞进口施工营地 | | 区内实施临时排水沟、沉砂池和临时绿化等。土壤侵蚀模数为 500t/(km <sup>2</sup> •a)。加强已有措施管护 |

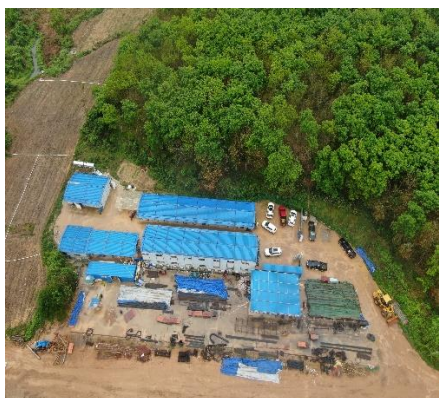
| 监测分区 | 监测点编号 | 监测点名称 | 现场照片 | 工程现状及完善建议 |
|---|---|---|---|---|
| 施工生产生活区 | 10#巡查点 | 西干渠新建段 5#渡槽施工营地 | | 施工营地土壤侵蚀模数为 600t/(km <sup>2</sup> •a)。 |
