# 海南省琼西北供水工程 水土保持监测 2023 年第三季度报告 (第 9 期)

建设单位：海南省水利电力集团有限公司

监测单位：中水珠江规划勘测设计有限公司

2023 年 10 月

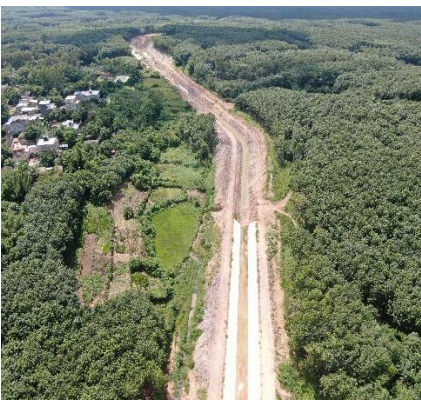
| 监测分区 | 监测点编号 | 监测点名称 | 现场照片 | 工程现状及完善建议 |
|---|---|---|---|---|
| 主体工程区 | 1#监测点 | 新建西干渠填方段<br>(桩号 42+000) | | 渠道两侧未及时落实临时拦挡等措施。土壤侵蚀模数为 2000t/(km <sup>2</sup> •a)。建议按照批复的水土保持方案和后续设计及时跟进临时拦挡等措施。 |

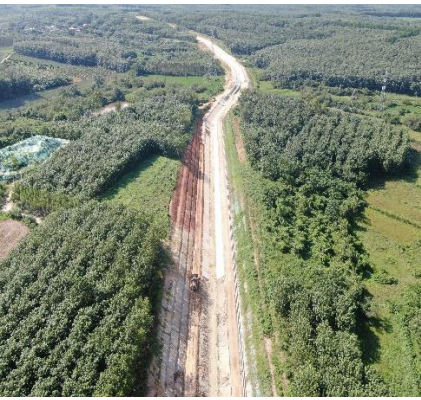
| 监测分区 | 监测点编号 | 监测点名称 | 现场照片 | 工程现状及完善建议 |
|---|---|---|---|---|
| 主体工程区 | 2#监测点 | 新建西干渠半挖半填段<br>(桩号 50+700) | | 渠道填方侧未及时落实临时拦挡等措施。部分边坡已实施复绿措施，土壤侵蚀模数为 1800t/(km <sup>2</sup> •a)。建议按照批复的水土保持方案和后续设计及时跟进临时拦挡等措施。 |

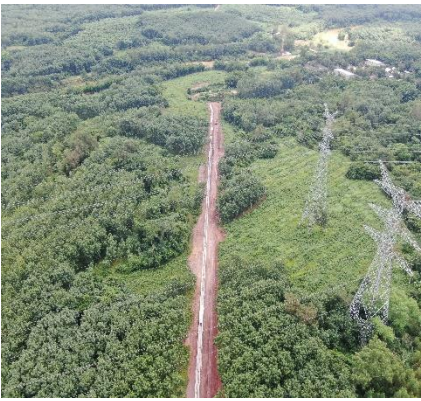
| 监测分区 | 监测点编号 | 监测点名称 | 现场照片 | 工程现状及完善建议 |
|---|---|---|---|---|
| 主体工程区 | 3#监测点 | 八一分干渠挖方段 | | 渠道两侧未及时落实临时拦挡等措施。土壤侵蚀模数为 2200t/(km <sup>2</sup> •a)。建议按照批复的水土保持方案和后续设计及时跟进临时防护措施。 |

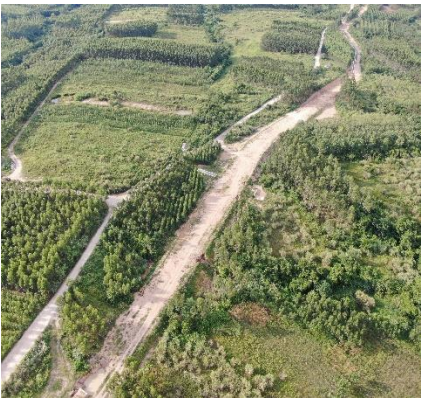
| 监测分区 | 监测点编号 | 监测点名称 | 现场照片 | 工程现状及完善建议 |
|---|---|---|---|---|
| 主体工程区 | 4#监测点 | 排蒲分干渠填方段 | | 施工区域回填已完成，土壤侵蚀模数为 2400t/(km <sup>2</sup> •a)。建议按照批复的水土保持方案和后续设计及时跟进临时防护措施。 |

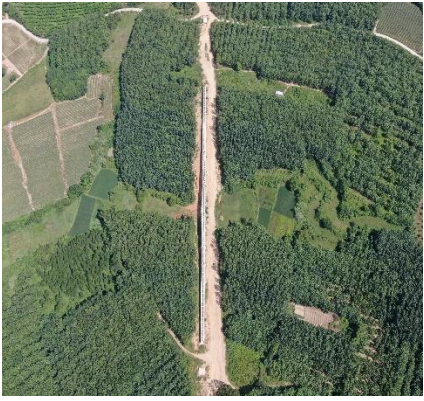
| 监测分区 | 监测点编号 | 监测点名称 | 现场照片 | 工程现状及完善建议 |
|---|---|---|---|---|
| 主体工程区 | 6#监测点 | 富克分干渠<br>3#渡槽 | | 施工区域地表裸露，土壤侵蚀模数为 1800t/( $\text{km}^2\cdot\text{a}$ )。建议按照批复的水土保持方案和后续设计及时跟进植物措施或临时拦挡措施 |

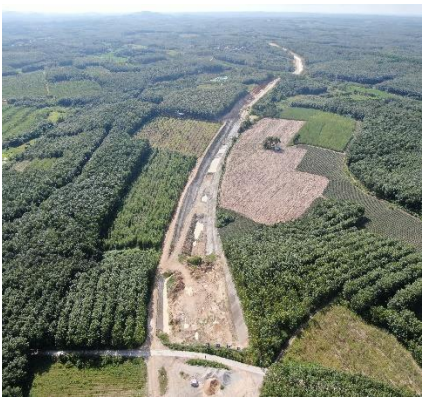
| 监测分区 | 监测点编号 | 监测点名称 | 现场照片 | 工程现状及完善建议 |
|---|---|---|---|---|
| 主体工程区 | 7#监测点 | 新建西干渠<br>5#暗涵 | | 回填区域地表裸露及临时堆土未及时落实防护措施。土壤侵蚀模数为 2400t/( $\text{km}^2\cdot\text{a}$ )。建议按照批复的水土保持方案和后续设计及时跟进临时苫盖等措施。 |

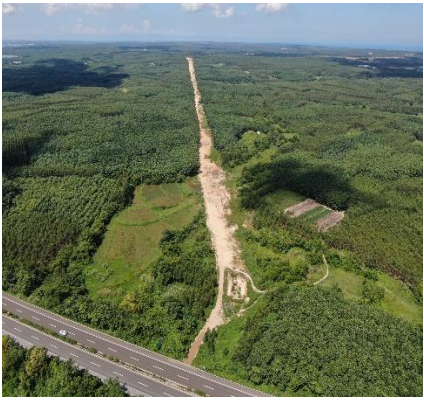
| 监测分区 | 监测点编号 | 监测点名称 | 现场照片 | 工程现状及完善建议 |
|---|---|---|---|---|
| 主体工程区 | 8#监测点 | 富克分干渠<br>2#倒虹吸 | | 施工区域已回填，部分区域已实施复绿措施，土壤侵蚀模数为 1800t/( $\text{km}^2\cdot\text{a}$ )。建议按照批复的水土保持方案和后续设计及时跟进植物措施。 |

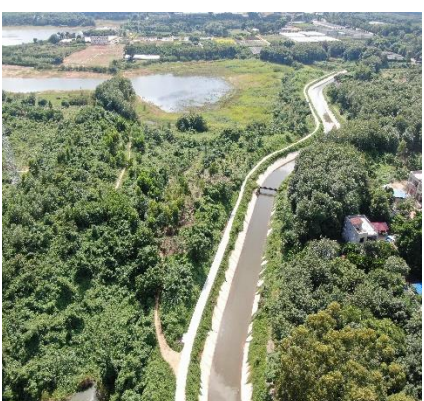
| 监测分区 | 监测点编号 | 监测点名称 | 现场照片 | 工程现状及完善建议 |
|---|---|---|---|---|
| 主体工程区 | 1#巡查点 | 西干渠改扩建段渠道 | | 渠道两侧植被已恢复，土壤侵蚀模数为 500t/( $\text{km}^2\cdot\text{a}$ )。加强已有措施管护。 |

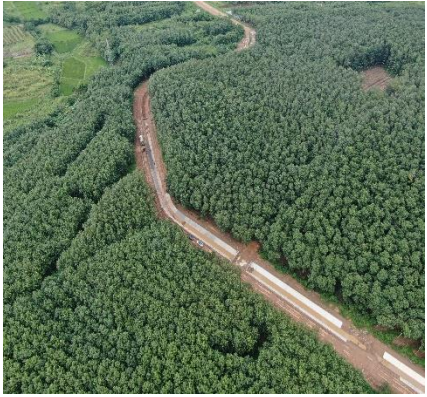
| 监测分区 | 监测点编号 | 监测点名称 | 现场照片 | 工程现状及完善建议 |
|---|---|---|---|---|
| 主体工程区 | 2#巡查点 | 珠碧江北岸明渠段 | | 渠道两侧未及时落实临时拦挡等措施，土壤侵蚀模数为 $2200t/(km^2 \cdot a)$ 。建议按照批复的水土保持方案和后续设计及时跟进临时拦挡等措施。 |

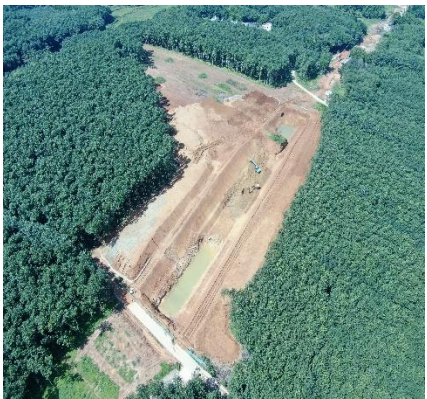
| 监测分区 | 监测点编号 | 监测点名称 | 现场照片 | 工程现状及完善建议 |
|---|---|---|---|---|
| 主体工程区 | 3#巡查点 | 新建西干渠1#暗涵 | | 临时堆土采取临时拦挡及临时苫盖等措施，施工区域内临时拦挡及临时苫盖不完善，土壤侵蚀模数为 $2600t/(km^2 \cdot a)$ 。建议按照批复的水土保持方案和后续设计及时完善临时拦挡及临时苫盖措施。 |

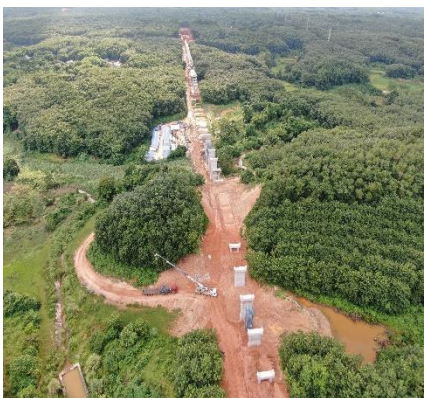
| 监测分区 | 监测点编号 | 监测点名称 | 现场照片 | 工程现状及完善建议 |
|---|---|---|---|---|
| 主体工程区 | 4#巡查点 | 新建西干渠5#渡槽 | | 施工面裸露，土壤侵蚀模数为 $2600t/(km^2 \cdot a)$ 。建议按照批复的水土保持方案和后续设计及时跟进临时苫盖及排水等措施。 |

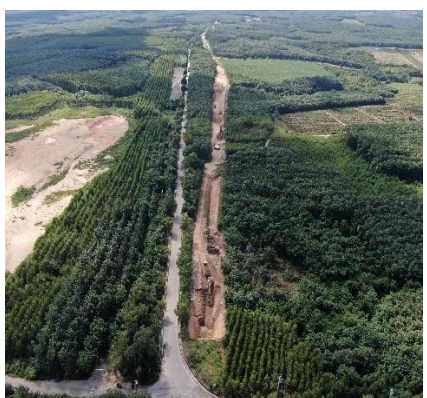
| 监测分区 | 监测点编号 | 监测点名称 | 现场照片 | 工程现状及完善建议 |
|---|---|---|---|---|
| 主体工程区 | 5#巡查点 | 富克分干渠1#倒虹吸 | | 施工区域处于施工阶段，土壤侵蚀模数为 $2400t/(km^2 \cdot a)$ 。应加强施工过程中防护措施。 |

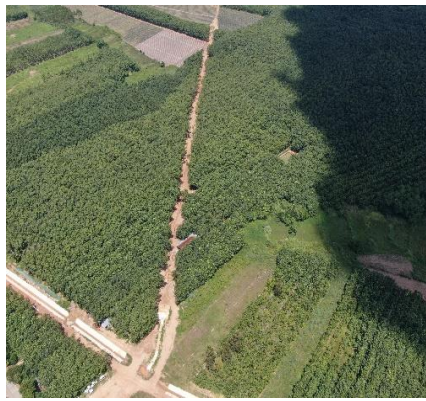
| 监测分区 | 监测点编号 | 监测点名称 | 现场照片 | 工程现状及完善建议 |
|---|---|---|---|---|
| 主体工程区 | 6#巡查点 | 大岭支管 | | 施工区域处于施工阶段，土壤侵蚀模数为 $2400t/(km^2 \cdot a)$ 。应加强施工过程中防护措施。 |

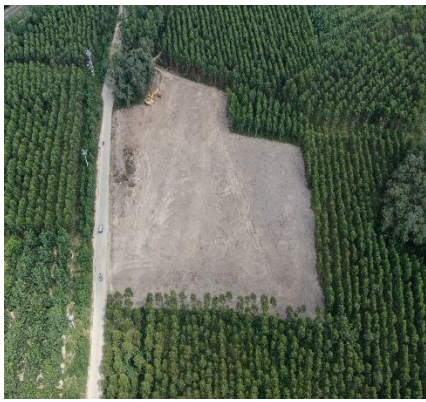
| 监测分区 | 监测点编号 | 监测点名称 | 现场照片 | 工程现状及完善建议 |
|---|---|---|---|---|
| 工程永久办公生活区 | 7#巡查点 | 富克管理站 | | 区内正在场地平整，周边拦挡未及时落实，土壤侵蚀模数为 $2400t/(km^2 \cdot a)$ 。建议按照后续设计落实临时防护措施等 |

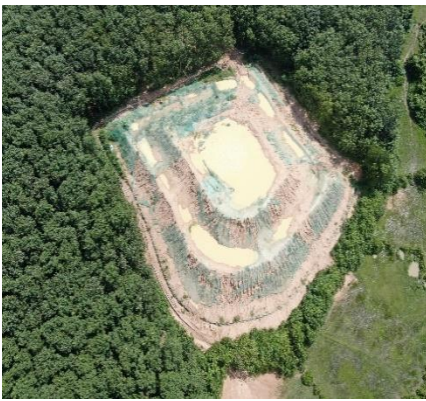
| 监测分区 | 监测点编号 | 监测点名称 | 现场照片 | 工程现状及完善建议 |
|---|---|---|---|---|
| 弃渣场区 | 10#监测点 | 新建西干渠9#弃渣场 | | 渣场周边挡墙已建成，堆渣面采取临时苫盖措施，但植物措施实施滞后，土壤侵蚀模数为 $1800t/(km^2 \cdot a)$ 。建议按照后续设计落实植物措施 |

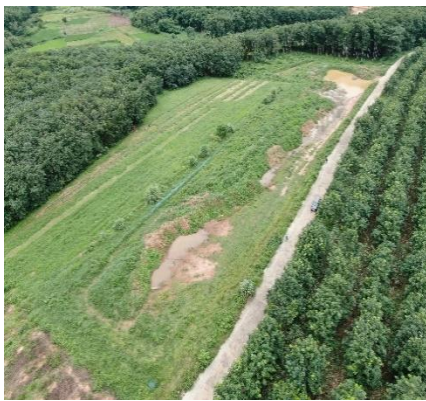
| 监测分区 | 监测点编号 | 监测点名称 | 现场照片 | 工程现状及完善建议 |
|---|---|---|---|---|
| 弃渣场区 | 11#监测点 | 新建西干渠4#弃渣场 | | 渣场周边挡墙已建成，堆渣面已复绿，土壤侵蚀模数为 $600t/(km^2 \cdot a)$ 。加强已有措施管护。 |

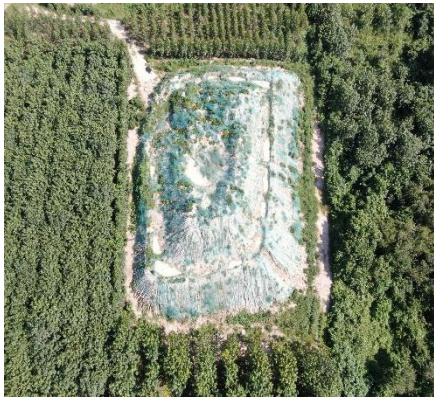
| 监测分区 | 监测点编号 | 监测点名称 | 现场照片 | 工程现状及完善建议 |
|---|---|---|---|---|
| 弃渣场区 | 12#监测点 | 新建西干渠<br>14#弃渣场 | | 堆渣面采取临时苫盖措施，土壤侵蚀模数为1800t/(km <sup>2</sup> •a)。建议按照后续设计及时落实植物措施 |

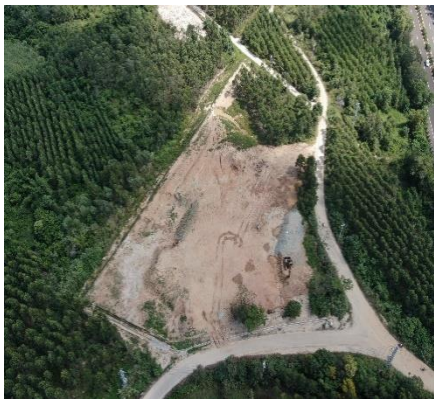
| 监测分区 | 监测点编号 | 监测点名称 | 现场照片 | 工程现状及完善建议 |
|---|---|---|---|---|
| 弃渣场区 | 13#监测点 | 富克分干渠<br>1#弃渣场 | | 渣场周边排水设施已建成，堆渣面裸露，土壤侵蚀模数为2800t/(km <sup>2</sup> •a)。建议按照后续设计及时落实植物措施 |

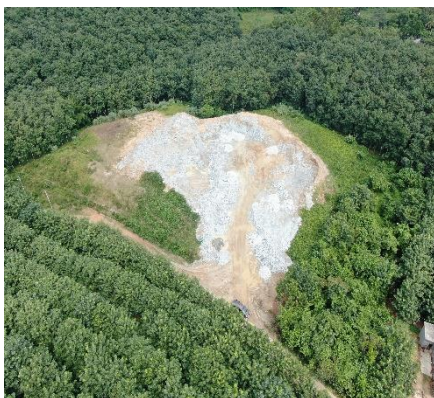
| 监测分区 | 监测点编号 | 监测点名称 | 现场照片 | 工程现状及完善建议 |
|---|---|---|---|---|
| 弃渣场区 | 8#巡查点 | 长岭隧洞<br>进口弃渣场 | | 渣场周边拦渣墙及排水设施已建成，部分区域裸露，土壤侵蚀模数为1400t/(km <sup>2</sup> •a)。建议按照后续设计及时落实防护措施，并加强已有措施管护 |

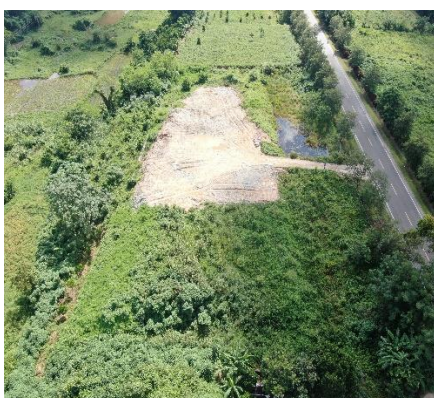
| 监测分区 | 监测点编号 | 监测点名称 | 现场照片 | 工程现状及完善建议 |
|---|---|---|---|---|
| 弃渣场区 | 9#巡查点 | 长岭隧洞<br>出口弃渣场 | | 渣场周边拦渣墙已建成，部分区域裸露，土壤侵蚀模数为1400t/(km <sup>2</sup> •a)。建议按照后续设计及时落实防护措施，并加强已有措施管护 |

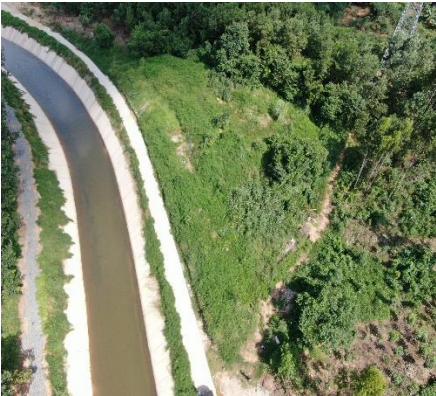
| 监测分区 | 监测点编号 | 监测点名称 | 现场照片 | 工程现状及完善建议 |
|---|---|---|---|---|
| 弃渣场区 | 10#巡查点 | 调洒村弃渣场 | | 渣场周边挡墙已建成，堆渣面已复绿，土壤侵蚀模数为 500t/(km <sup>2</sup> •a)。加强已有措施管护 |

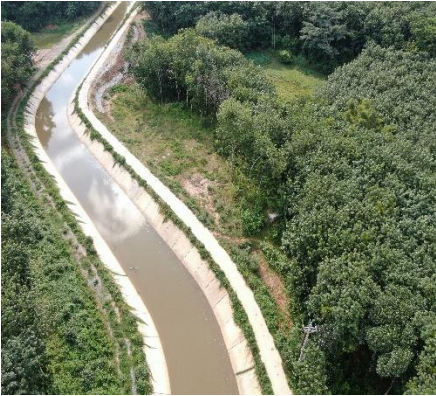
| 监测分区 | 监测点编号 | 监测点名称 | 现场照片 | 工程现状及完善建议 |
|---|---|---|---|---|
| 弃渣场区 | 11#巡查点 | 可运村弃渣场 | | 渣场周边挡墙已建成，堆渣面已复绿，土壤侵蚀模数为 500t/(km <sup>2</sup> •a)。加强已有措施管护 |

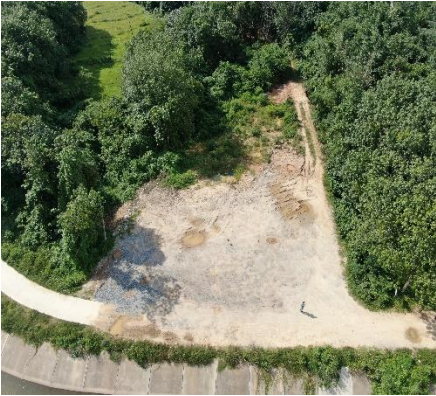
| 监测分区 | 监测点编号 | 监测点名称 | 现场照片 | 工程现状及完善建议 |
|---|---|---|---|---|
| 弃渣场区 | 12#巡查点 | 江围村弃渣场 | | 渣场周边拦渣墙已建成，大部分区域裸露，土壤侵蚀模数为 1400t/(km <sup>2</sup> •a)。建议按照后续设计及时落实植物措施，并加强已有措施管护 |

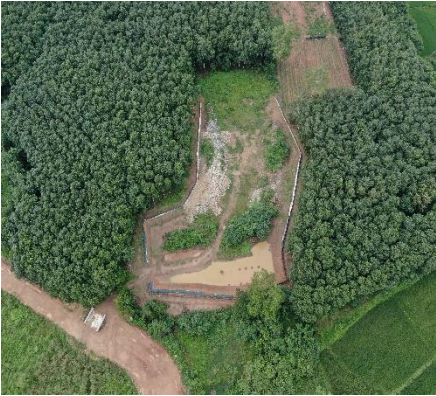
| 监测分区 | 监测点编号 | 监测点名称 | 现场照片 | 工程现状及完善建议 |
|---|---|---|---|---|
| 弃渣场区 | 13#巡查点 | 珠碧江北岸干渠2#弃渣场 | | 渣场周边拦渣墙基本建成，土壤侵蚀模数为 1200t/(km <sup>2</sup> •a)。加强已有措施管护 |

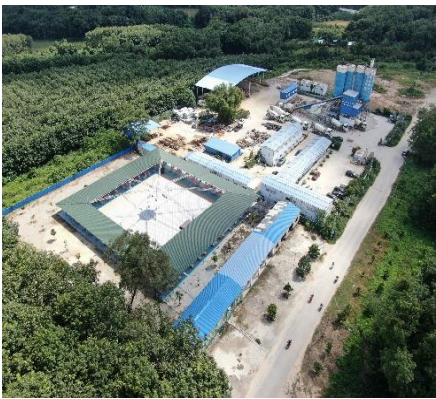
| 监测分区 | 监测点编号 | 监测点名称 | 现场照片 | 工程现状及完善建议 |
|---|---|---|---|---|
| 施工生产<br>生活区 | 18#监测点 | 一标段改扩建拌合站 | | 区内实施临时排水沟、沉沙池和临时绿化等，土壤侵蚀模数为 500t/(km <sup>2</sup> •a)。加强已有措施管护 |

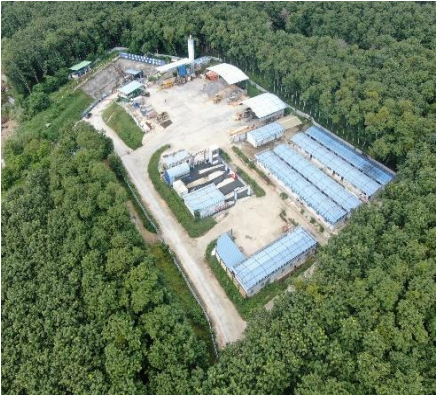
| 监测分区 | 监测点编号 | 监测点名称 | 现场照片 | 工程现状及完善建议 |
|---|---|---|---|---|
| 施工生产<br>生活区 | 19#监测点 | 长岭隧洞进口施工营地 | | 区内实施临时排水沟、沉沙池和临时绿化等，土壤侵蚀模数为 500t/(km <sup>2</sup> •a)。加强已有措施管护 |

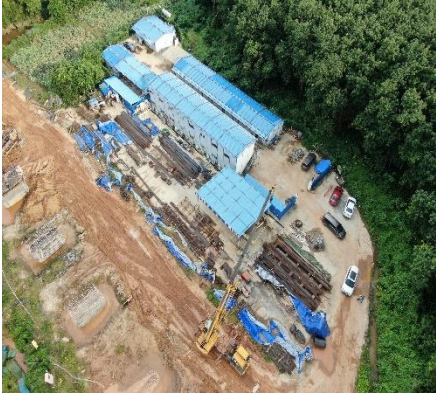
| 监测分区 | 监测点编号 | 监测点名称 | 现场照片 | 工程现状及完善建议 |
|---|---|---|---|---|
| 施工生产<br>生活区 | 14#巡查点 | 西干渠新建段 5#渡槽施工营地 | | 施工营地临时排水不完善，土壤侵蚀模数为 700t/(km <sup>2</sup> •a)。应及时完善排水设施 |

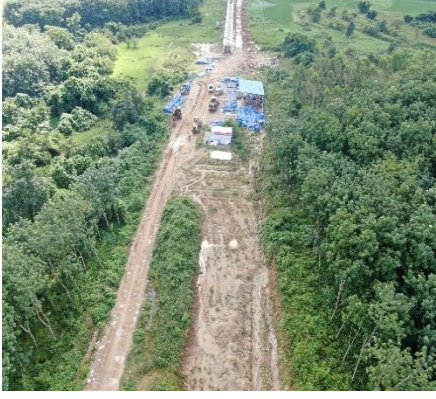
| 监测分区 | 监测点编号 | 监测点名称 | 现场照片 | 工程现状及完善建议 |
|---|---|---|---|---|
| 交通<br>道路区 | 20#监测点 | 新建西干渠 7#渡槽施工道路 | | 施工道路土壤侵蚀模数为 2000t/(km <sup>2</sup> •a)。应加强施工道路两侧防护措施。 |

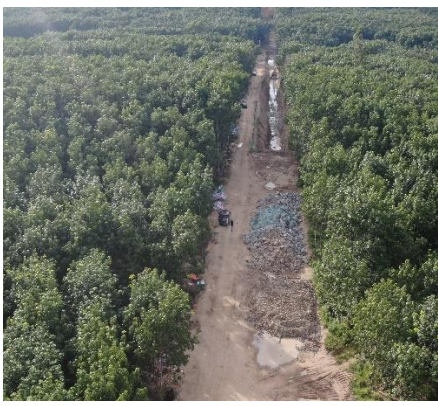
| 监测分区 | 监测点编号 | 监测点名称 | 现场照片 | 工程现状及完善建议 |
|---|---|---|---|---|
| 交通道路区 | 21#监测点 | 珠碧江北岸2号倒虹吸施工道路 | | 施工道路土壤侵蚀模数为 2200t/(km <sup>2</sup> •a)。应加强施工道路两侧防护措施。 |

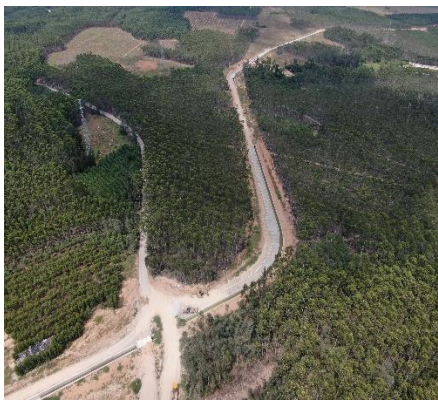
| 监测分区 | 监测点编号 | 监测点名称 | 现场照片 | 工程现状及完善建议 |
|---|---|---|---|---|
| 交通道路区 | 15#巡查点 | 富克分干渠F19km处施工道路 | | 施工道路路面回填完毕后应按后续设计做好相关措施。土壤侵蚀模数为 2000t/(km <sup>2</sup> •a)。 |

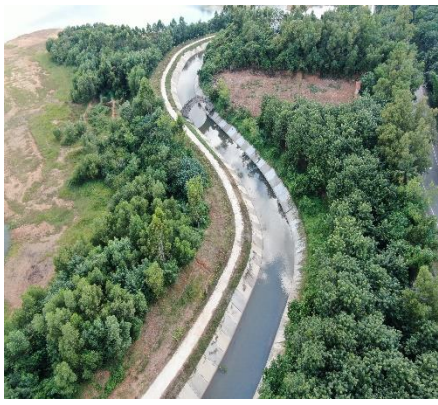
| 监测分区 | 监测点编号 | 监测点名称 | 现场照片 | 工程现状及完善建议 |
|---|---|---|---|---|
| 交通道路区 | 16#巡查点 | 西干渠改扩建段施工道路 | | 施工道路一侧路面已硬化。土壤侵蚀模数为 500t/(km <sup>2</sup> •a)。 |

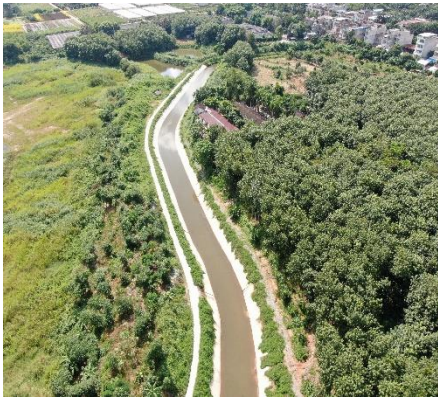
| 监测分区 | 监测点编号 | 监测点名称 | 现场照片 | 工程现状及完善建议 |
|---|---|---|---|---|
| 交通道路区 | 17#巡查点 | 西干渠改扩建段施工道路 | | 施工道路一侧路面已硬化。土壤侵蚀模数为 500t/(km <sup>2</sup> •a)。 |
