# 海南省琼西北供水工程 水土保持监测 2023 年第二季度报告 (第 8 期)

建设单位：海南省水利电力集团有限公司

监测单位：中水珠江规划勘测设计有限公司

监测时段：2023 年 4 月 1 日至 2023 年 6 月 30 日

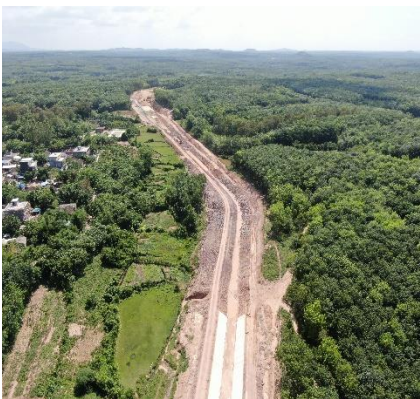
| 监测分区 | 监测点编号 | 监测点名称 | 现场照片 | 工程现状及完善建议 |
|---|---|---|---|---|
| 主体工程区 | 1#监测点 | 新建西干渠填方段<br>(桩号 42+000) | | 渠道两侧未及时落实临时拦挡及临时苫盖措施。土壤侵蚀模数为 $2300t/(km^2 \cdot a)$ 。建议按照批复的水土保持方案和后续设计及时跟进临时拦挡及临时苫盖措施。 |

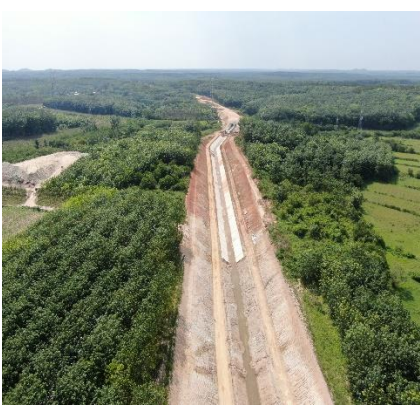
| 监测分区 | 监测点编号 | 监测点名称 | 现场照片 | 工程现状及完善建议 |
|---|---|---|---|---|
| 主体工程区 | 2#监测点 | 新建西干渠半挖半填段<br>(桩号 50+700) | | 渠道填方侧未及时落实临时拦挡等措施。土壤侵蚀模数为 $2300t/(km^2 \cdot a)$ 。建议按照批复的水土保持方案和后续设计及时跟进临时拦挡措施。 |

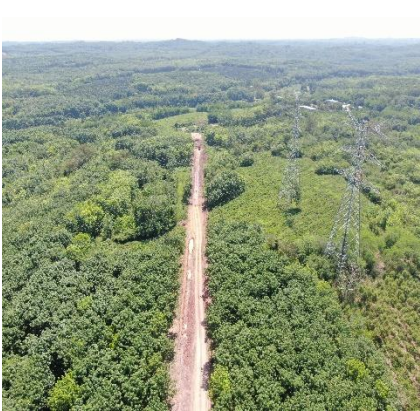
| 监测分区 | 监测点编号 | 监测点名称 | 现场照片 | 工程现状及完善建议 |
|---|---|---|---|---|
| 主体工程区 | 3#监测点 | 八一分干渠挖方段 | | 渠道处于开挖阶段。土壤侵蚀模数为 $2300t/(km^2 \cdot a)$ 。建议按照批复的水土保持方案和后续设计及时跟进临时防护措施。 |

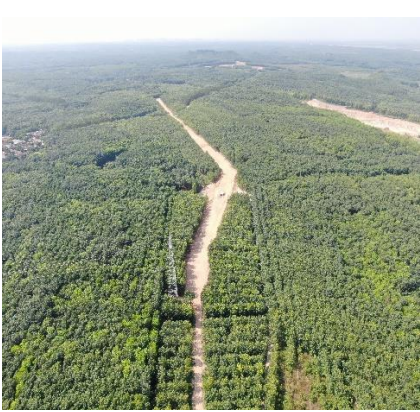
| 监测分区 | 监测点编号 | 监测点名称 | 现场照片 | 工程现状及完善建议 |
|---|---|---|---|---|
| 主体工程区 | 4#监测点 | 排蒲分干渠填方段 | | 施工区域处于回填阶段。土壤侵蚀模数为 $2600t/(km^2 \cdot a)$ 。建议按照批复的水土保持方案和后续设计及时跟进临时防护措施。 |

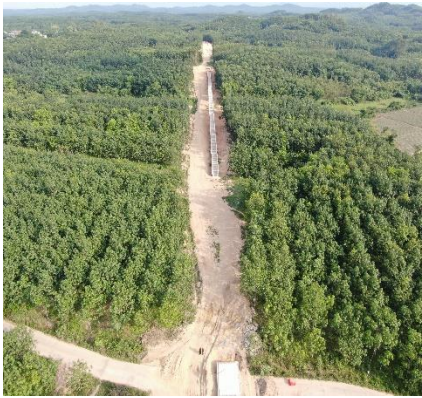
| 监测分区 | 监测点编号 | 监测点名称 | 现场照片 | 工程现状及完善建议 |
|---|---|---|---|---|
| 主体工程区 | 6#监测点 | 富克分干渠<br>3#渡槽 | | 施工区域地表裸露，土壤侵蚀模数为 1800t/(km <sup>2</sup> •a)。建议按照批复的水土保持方案和后续设计及时跟进植物措施或临时拦挡措施 |

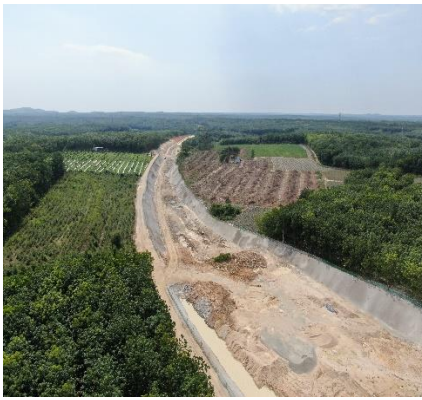
| 监测分区 | 监测点编号 | 监测点名称 | 现场照片 | 工程现状及完善建议 |
|---|---|---|---|---|
| 主体工程区 | 7#监测点 | 新建西干渠<br>5#暗涵 | | 回填区域地表裸露及临时堆土未及时落实防护措施。土壤侵蚀模数为 2600t/(km <sup>2</sup> •a)。建议按照批复的水土保持方案和后续设计及时跟进临时苫盖等措施。 |

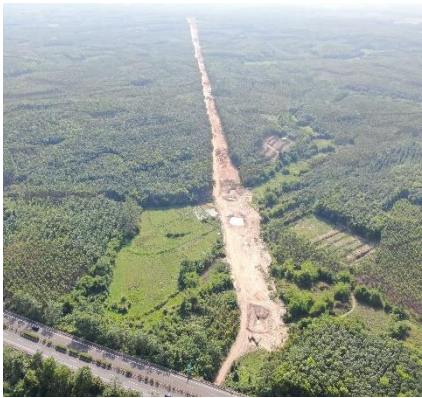
| 监测分区 | 监测点编号 | 监测点名称 | 现场照片 | 工程现状及完善建议 |
|---|---|---|---|---|
| 主体工程区 | 8#监测点 | 富克分干渠<br>2#倒虹吸 | | 施工区域已回填。土壤侵蚀模数为 2100t/(km <sup>2</sup> •a)。建议按照批复的水土保持方案和后续设计及时跟进植物措施或临时拦挡措施。 |

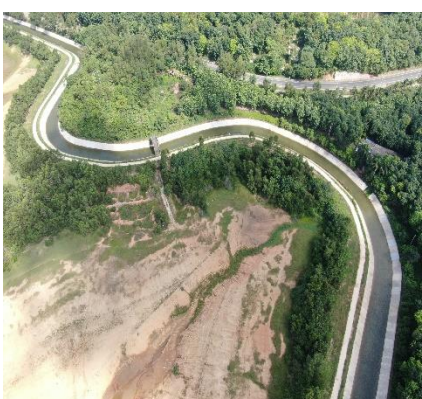
| 监测分区 | 监测点编号 | 监测点名称 | 现场照片 | 工程现状及完善建议 |
|---|---|---|---|---|
| 主体工程区 | 1#巡查点 | 西干渠改扩建段渠道 | | 渠道两侧植被已恢复。土壤侵蚀模数为 500t/(km <sup>2</sup> •a)。加强已有措施管护。 |

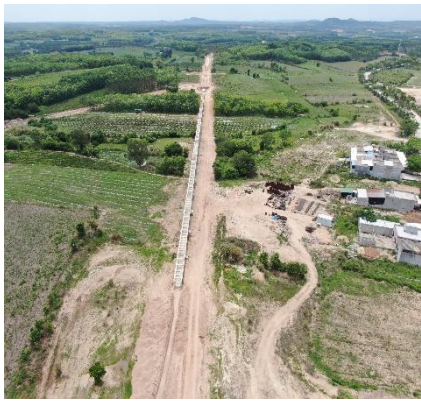
| 监测分区 | 监测点编号 | 监测点名称 | 现场照片 | 工程现状及完善建议 |
|---|---|---|---|---|
| 主体工程区 | 2#巡查点 | 海荣分干渠<br>10#渡槽 | | 施工区域地表裸露，土壤侵蚀模数为 1800t/(km <sup>2</sup> •a)。建议按照批复的水土保持方案和后续设计及时跟进植物措施或临时拦挡措施。 |

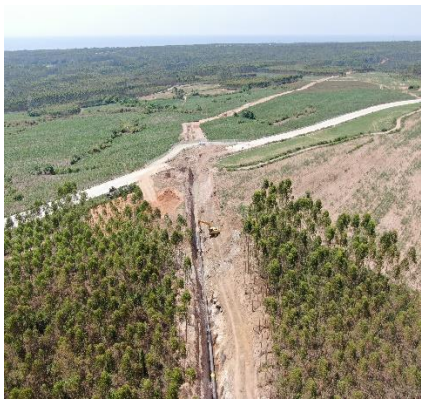
| 监测分区 | 监测点编号 | 监测点名称 | 现场照片 | 工程现状及完善建议 |
|---|---|---|---|---|
| 主体工程区 | 3#巡查点 | 洋家支渠 | | 施工区域处于回填阶段，土壤侵蚀模数为 2400t/(km <sup>2</sup> •a)。应加强施工过程中防护措施。 |

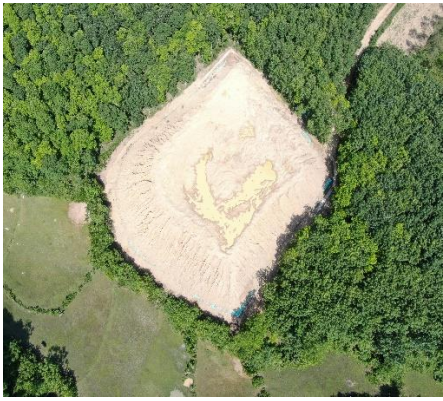
| 监测分区 | 监测点编号 | 监测点名称 | 现场照片 | 工程现状及完善建议 |
|---|---|---|---|---|
| 弃渣场区 | 10#监测点 | 新建西干渠<br>9#弃渣场 | | 渣场处于堆渣阶段，周围拦渣墙及排水设施不完善。土壤侵蚀模数为 3000t/(km <sup>2</sup> •a)。建议按照后续设计完善拦渣墙及排水设施等措施 |

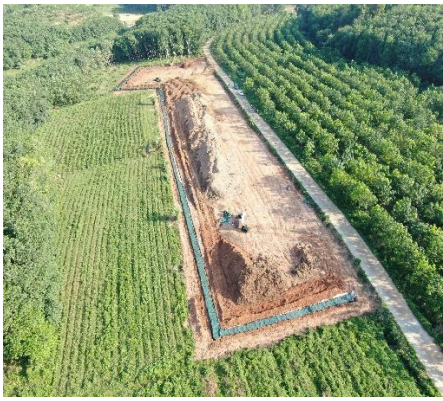
| 监测分区 | 监测点编号 | 监测点名称 | 现场照片 | 工程现状及完善建议 |
|---|---|---|---|---|
| 弃渣场区 | 11#监测点 | 新建西干渠<br>4#弃渣场 | | 渣场处于堆渣阶段。土壤侵蚀模数为 2600t/(km <sup>2</sup> •a)。建议按照后续设计落实临时防护措施等 |

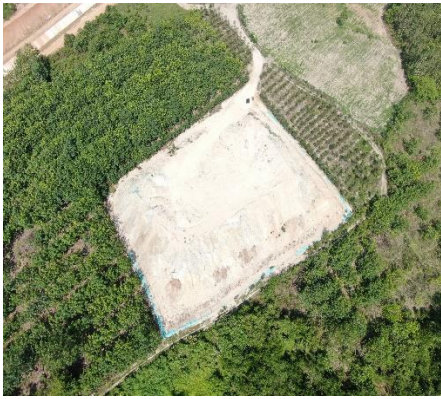
| 监测分区 | 监测点编号 | 监测点名称 | 现场照片 | 工程现状及完善建议 |
|---|---|---|---|---|
| 弃渣场区 | 12#监测点 | 新建西干渠<br>14#弃渣场 | | 渣场处于堆渣阶段。土壤侵蚀模数为 3000t/(km <sup>2</sup> •a)。建议按照后续设计落实临时防护措施等 |

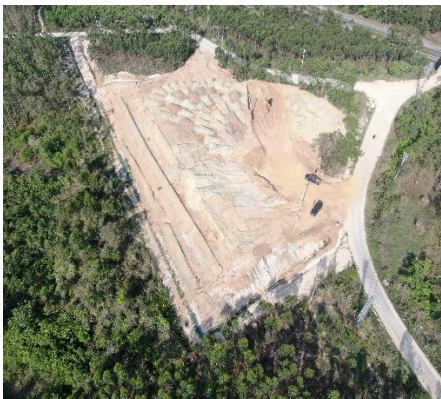
| 水土流失防治成效 | 工程措施 | 20 | 19 | 富克分干渠 1#弃渣场排水设施不完善 |

| 监测分区 | 监测点编号 | 监测点名称 | 现场照片 | 工程现状及完善建议 |
|---|---|---|---|---|
| 弃渣场区 | 13#监测点 | 富克分干渠<br>1#弃渣场 | | 渣场渣体边坡防护措施布设不到位，排水设施不完善。土壤侵蚀模数为 4600t/(km <sup>2</sup> •a)。建议按照后续设计及时完善边坡防护及排水设施等 |

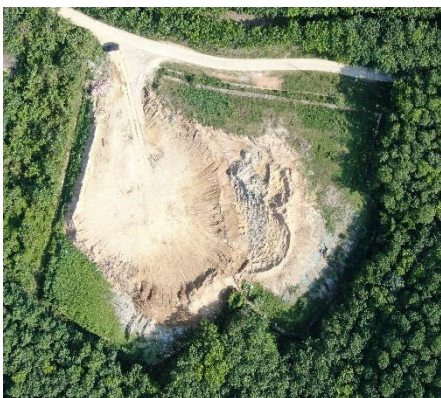
| 监测分区 | 监测点编号 | 监测点名称 | 现场照片 | 工程现状及完善建议 |
|---|---|---|---|---|
| 弃渣场区 | 4#巡查点 | 长岭隧洞<br>进口弃渣场 | | 渣场周边拦渣墙及排水设施已建成，部分区域已恢复植被。土壤侵蚀模数为 1500t/(km <sup>2</sup> •a)。加强已有措施管护 |

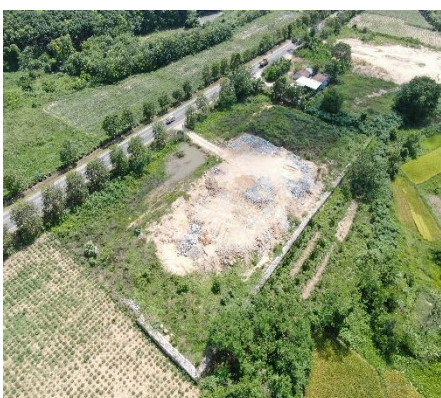
| 监测分区 | 监测点编号 | 监测点名称 | 现场照片 | 工程现状及完善建议 |
|---|---|---|---|---|
| 弃渣场区 | 5#巡查点 | 长岭隧洞<br>出口弃渣场 | | 渣场周边拦渣墙已建成，部分区域已恢复植被。土壤侵蚀模数为 1500t/(km <sup>2</sup> •a)。加强已有措施管护 |

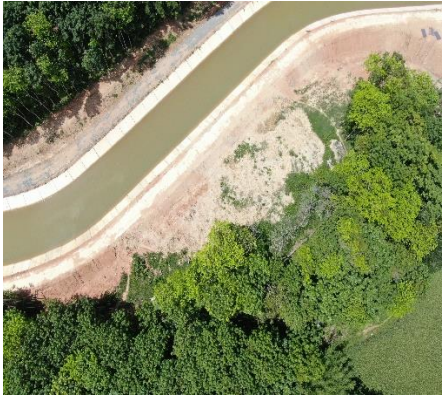
| 监测分区 | 监测点编号 | 监测点名称 | 现场照片 | 工程现状及完善建议 |
|---|---|---|---|---|
| 弃渣场区 | 7#巡查点 | 可运村弃渣场 | | 渣场周边挡墙已建成，土壤侵蚀模数为 $1500t/(km^2 \cdot a)$ 。加强已有措施管护 |

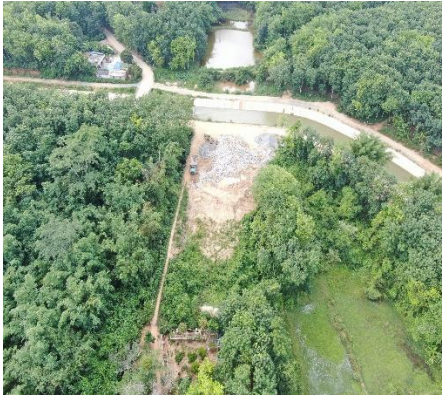
| 监测分区 | 监测点编号 | 监测点名称 | 现场照片 | 工程现状及完善建议 |
|---|---|---|---|---|
| 弃渣场区 | 8#巡查点 | 江围村弃渣场 | | 渣场周边拦渣墙已建成，部分区域已恢复植被。土壤侵蚀模数为 $1500t/(km^2 \cdot a)$ 。加强已有措施管护 |

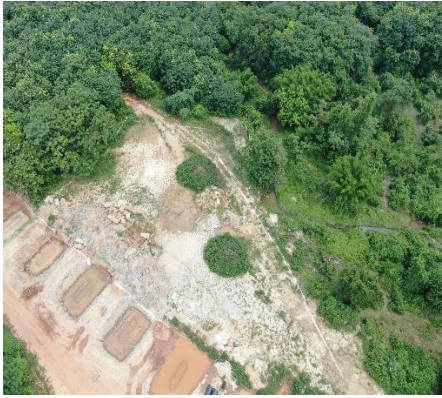
| 监测分区 | 监测点编号 | 监测点名称 | 现场照片 | 工程现状及完善建议 |
|---|---|---|---|---|
| 弃渣场区 | 9#巡查点 | 新建西干渠1#弃渣场 | | 渣场周边拦渣墙基本建成，土壤侵蚀模数为 $2800t/(km^2 \cdot a)$ 。建议按照后续设计落实临时防护措施等 |

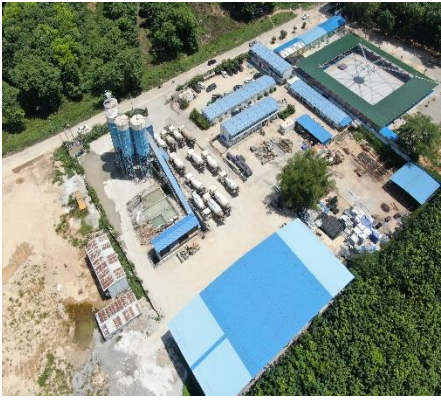
| 监测分区 | 监测点编号 | 监测点名称 | 现场照片 | 工程现状及完善建议 |
|---|---|---|---|---|
| 施工生产生活区 | 18#监测点 | 一标段改扩建拌合站 | | 区内实施临时排水沟、沉沙池和临时绿化等。土壤侵蚀模数为 500t/(km <sup>2</sup> •a)。加强已有措施管护 |

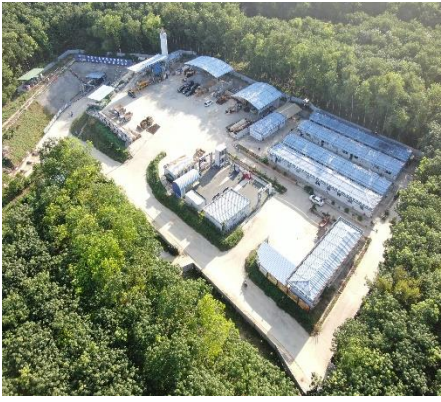
| 监测分区 | 监测点编号 | 监测点名称 | 现场照片 | 工程现状及完善建议 |
|---|---|---|---|---|
| 施工生产生活区 | 19#监测点 | 长岭隧洞进口施工营地 | | 区内实施临时排水沟、沉沙池和临时绿化等。土壤侵蚀模数为 500t/(km <sup>2</sup> •a)。加强已有措施管护 |

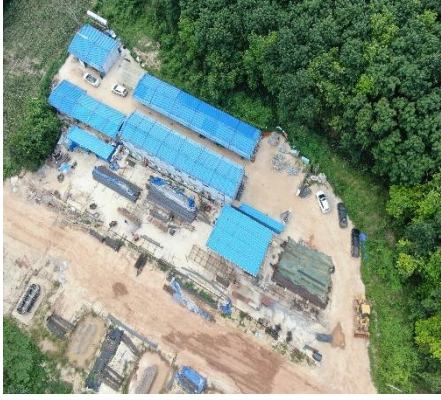
| 监测分区 | 监测点编号 | 监测点名称 | 现场照片 | 工程现状及完善建议 |
|---|---|---|---|---|
| 施工生产生活区 | 10#巡查点 | 西干渠新建段 5#渡槽施工营地 | | 施工营地实施临时排水等措施，土壤侵蚀模数为 700t/(km <sup>2</sup> •a)。加强已有措施管护 |

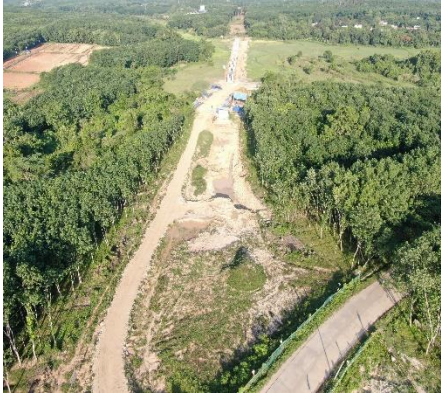
| 监测分区 | 监测点编号 | 监测点名称 | 现场照片 | 工程现状及完善建议 |
|---|---|---|---|---|
| 交通道路区 | 20#监测点 | 新建西干渠 7#渡槽施工道路 | | 施工道路土壤侵蚀模数为 2100t/(km <sup>2</sup> •a)。应加强施工道路两侧防护措施。 |

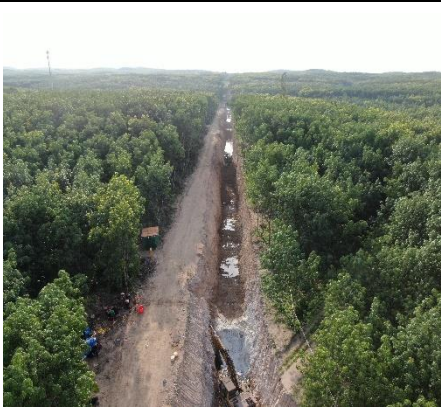
| 监测分区 | 监测点编号 | 监测点名称 | 现场照片 | 工程现状及完善建议 |
|---|---|---|---|---|
| 交通道路区 | 21#监测点 | 珠碧江北岸2号倒虹吸施工道路 | | 施工道路土壤侵蚀模数为 2500t/ (km <sup>2</sup> •a)。应加强施工道路两侧防护措施。 |

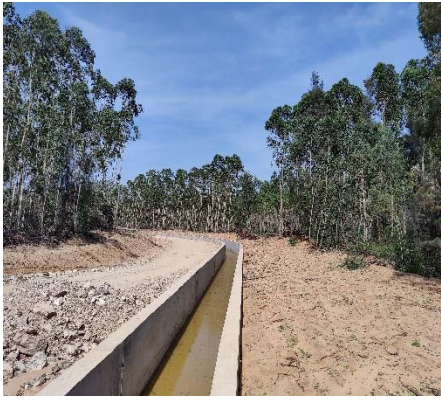
| 监测分区 | 监测点编号 | 监测点名称 | 现场照片 | 工程现状及完善建议 |
|---|---|---|---|---|
| 交通道路区 | 11#巡查点 | 富克分干渠F19km处施工道路 | | 施工道路路面处于回填阶段。回填完毕后应按后续设计做好相关措施。土壤侵蚀模数为 2300t/ (km <sup>2</sup> •a)。 |

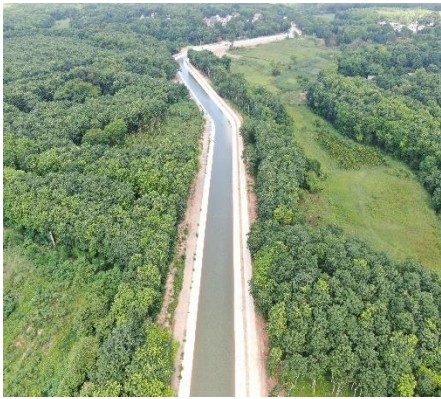
| 监测分区 | 监测点编号 | 监测点名称 | 现场照片 | 工程现状及完善建议 |
|---|---|---|---|---|
| 交通道路区 | 12#巡查点 | 西干渠改扩建段施工道路 | | 施工道路一侧路面已硬化。土壤侵蚀模数为 500t/ (km <sup>2</sup> •a)。 |

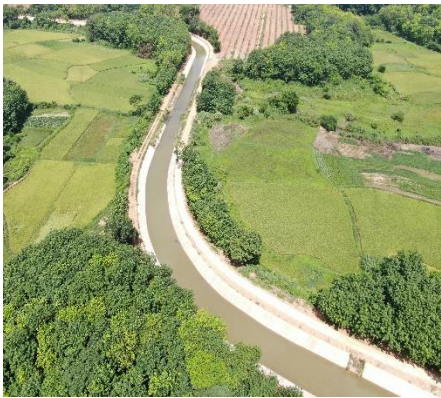
| 监测分区 | 监测点编号 | 监测点名称 | 现场照片 | 工程现状及完善建议 |
|---|---|---|---|---|
| 交通道路区 | 13#巡查点 | 西干渠改扩建段施工道路 | | 施工道路一侧路面已硬化。土壤侵蚀模数为 500t/ (km <sup>2</sup> •a)。 |
