# 海南省琼西北供水工程 水土保持监测 2026 年第一季度报告 (第 19 期)

建设单位：海南省水利电力集团有限公司

监测单位：中水珠江规划勘测设计有限公司

2026 年 4 月

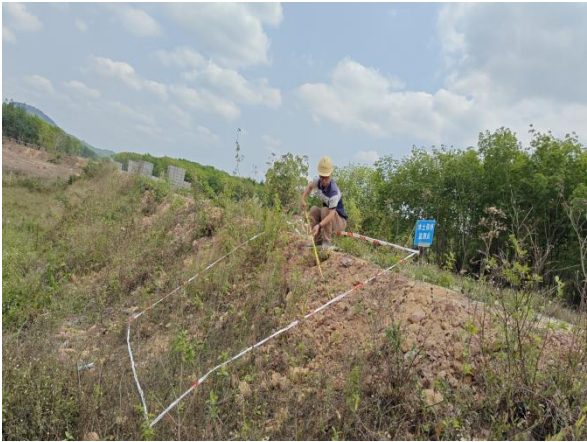
| 监测分区 | 监测点编号 | 监测点名称 | 现场影像 | 监测评价 | 监测意见 | 三色评价扣分情况 |
|---|---|---|---|---|---|---|
| 主体工程区 | 1#定位监测点 | 新建西干渠<br>填方段<br>(桩号 42+000) | | 施工区域植被恢复效果较好。土壤侵蚀模数为 500t/ (km²•a) | 加强水土保持措施<br>管护 | / |

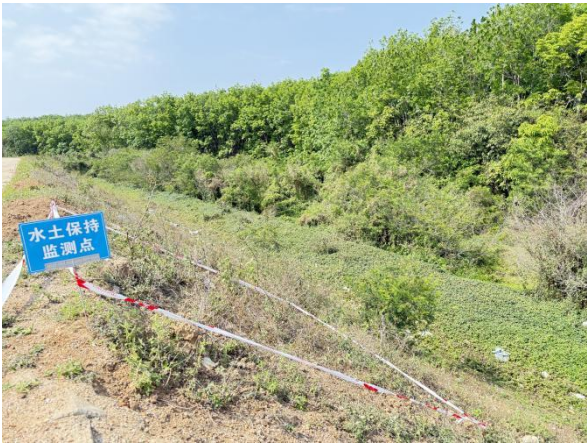
| 监测分区 | 监测点编号 | 监测点名称 | 现场影像 | 监测评价 | 监测意见 | 三色评价扣分情况 |
|---|---|---|---|---|---|---|
| 主体工程区 | 2#定位监测点 | 新建西干渠<br>半挖半填段<br>(桩号 50+700) | | 施工区域植被恢复效果较好。土壤侵蚀模数为 500t/ (km²•a) | 加强水土保持措施<br>管护 | / |

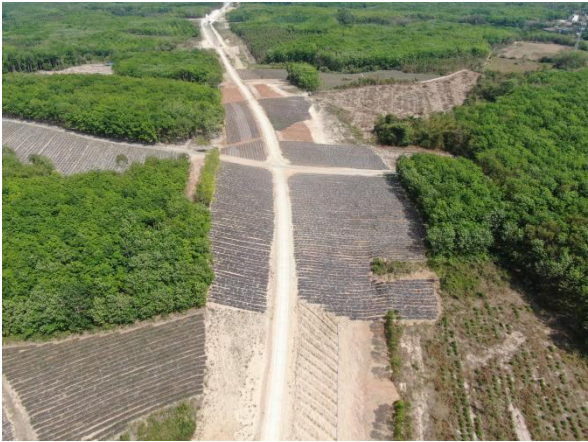
| 监测分区 | 监测点编号 | 监测点名称 | 现场影像 | 监测评价 | 监测意见 | 三色评价扣分情况 |
|---|---|---|---|---|---|---|
| 主体工程区 | 7#定位监测点 | 新建西干渠<br>5#暗涵 | | 大部分施工区域已复耕，土壤侵蚀模数为750t/（km²•a） | 按要求及时推进区内复耕工作 | / |

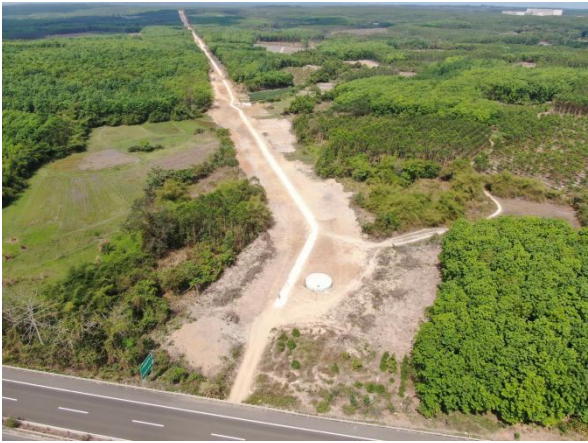
| | 植物措施 | 15 | 9 | 富克分干渠 3#渡槽、富克分干渠 2#倒虹吸、海荣分干渠明渠段和排浦分干渠 6#渡槽等区域植物措施落实不到位、不及时，扣 6 分 |

| 监测分区 | 监测点编号 | 监测点名称 | 现场影像 | 监测评价 | 监测意见 | 三色评价扣分情况 |
|---|---|---|---|---|---|---|
| 主体工程区 | 8#定位监测点 | 富克分干渠<br>2#倒虹吸 | | 施工区域植被恢复较差。土壤侵蚀模数为1150t/（km²•a） | 及时完善植物措施 | 植物措施扣 2 分 |

| 存在问题与建议 | <p><b>完善建议:</b></p> <p>(1)及时按批复水保方案要求和后续设计落实新建西干渠 1#弃渣场、6#渡槽弃渣场排水措施。</p> <p>(2)及时按批复水保方案要求和后续设计落实完善富克分干渠 3#渡槽、富克分干渠 2#倒虹吸、海荣分干渠明渠段和排浦分干渠 6#渡槽等区域的植物措施和复耕。</p> <p>(3)及时按批复水保方案要求和后续设计跟进新建西干渠 6#渡槽弃渣场、排浦分干渠填方段和金川泵站等区域临时拦挡及临时苫盖等措施。</p> <p>(4)按照要求出洞泥浆应晒干处理后集中堆放，堆放前应做好周边临时拦挡等措施。</p> <p>(5)工程区部分施工区域截排水体系不完善，尽快开挖挖方边坡底（顶）部截水沟，顺接坡面排水沟进入天然沟道，排水口设置沉沙池，形成完整的排水体系。</p> <p>(6)下一阶段，结合“先截排水、拦挡后开挖、堆填”“开挖一级防护一级”等要求，按水土保持方案要求和施工图设计，落实“三同时”制度，及时跟进水土保持措施，尤其是施工结束区域绿化措施，如明渠挖填边坡、暗涵回填区域、弃渣场和施工道路等扰动裸露区域。</p> <p>(7)加强弃渣管理。工程弃渣应运至经批复的水土保持方案确定的弃渣场堆放，减少转运；土方分区堆放，禁止乱堆乱弃、顺坡溜渣；严禁向河道、水库、自然保护区、水源保护区等管理范围内弃渣。</p> <p>(8)进一步加强弃渣场管理。弃渣场场地启用前，应先设置下游拦挡、周边排水沉沙和剥离场内表层土，堆放过程中渣体要分层碾压，不得在弃渣场范围以外堆放渣体。</p> <p>(9)加强对已实施水土保持措施管理维护，保证已实施的水土保持措施持续有效的发挥效益。</p> <p>(10)加强巡查，重点区域包括挖填边坡、弃渣场、施工便道、集中排水的排水口周边等，强降水预报后要全面排查，强降水发生后要全线排查，就各场地，必须强化排水管理，不得倒排倒灌，不得积水成塘，发现水土流失隐患及时排除</p> |

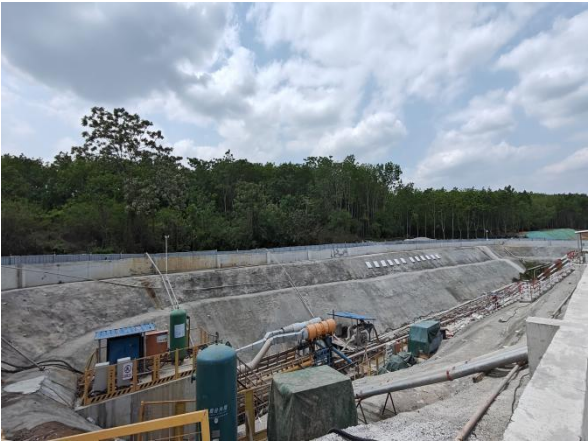
| 监测分区 | 监测点编号 | 监测点名称 | 现场影像 | 监测评价 | 监测意见 | 三色评价扣分情况 |
|---|---|---|---|---|---|---|
| 主体工程区 | 9#定位监测点 | 雅星南干支 | | 隧洞洞口开挖边坡处已采取混凝土护坡，土壤侵蚀模数为 500t/(km <sup>2</sup> •a) | / | / |

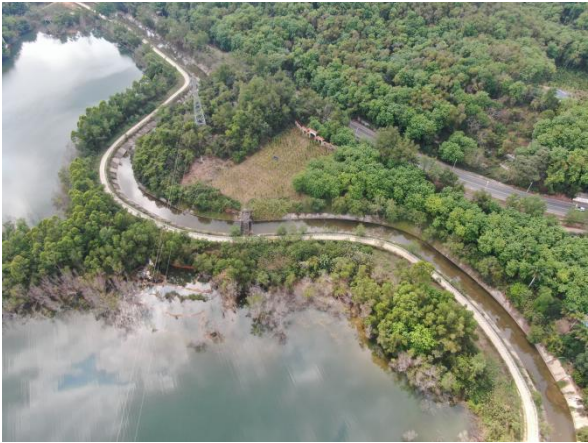
| 监测分区 | 监测点编号 | 监测点名称 | 现场影像 | 监测评价 | 监测意见 | 三色评价扣分情况 |
|---|---|---|---|---|---|---|
| 主体工程区 | 1#巡查点 | 西干渠改扩建段渠道 | | 渠道两侧植被恢复效果较好，土壤侵蚀模数为 500t/(km <sup>2</sup> •a) | 加强水土保持措施管护 | / |

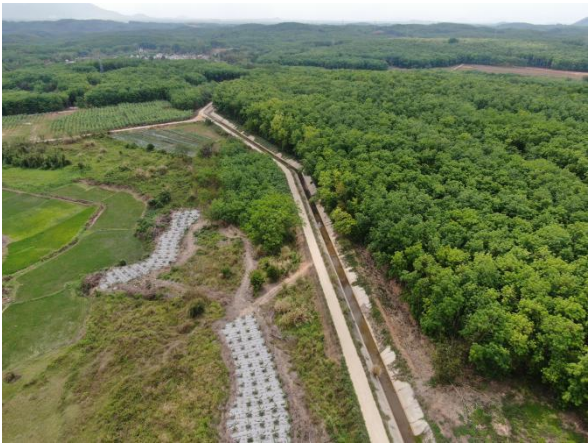
| 监测分区 | 监测点编号 | 监测点名称 | 现场影像 | 监测评价 | 监测意见 | 三色评价扣分情况 |
|---|---|---|---|---|---|---|
| 主体工程区 | 2#巡查点 | 珠碧江北岸明渠段 | | 渠道两侧植被恢复效果较好，土壤侵蚀模数为 500t/（km <sup>2</sup> •a） | 加强水土保持措施管护 | / |

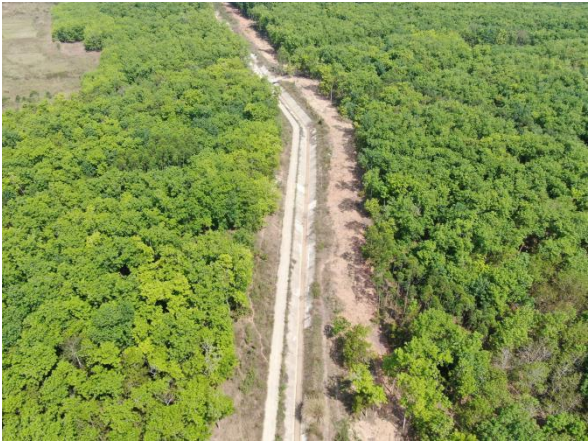
| 监测分区 | 监测点编号 | 监测点名称 | 现场影像 | 监测评价 | 监测意见 | 三色评价扣分情况 |
|---|---|---|---|---|---|---|
| 主体工程区 | 3#巡查点 | 海荣分干渠明渠段 | | 渠道两侧大部分区域植被恢复效果较好，土壤侵蚀模数为 500t/（km <sup>2</sup> •a） | 及时落实植物措施 | 植物措施扣 1 分 |

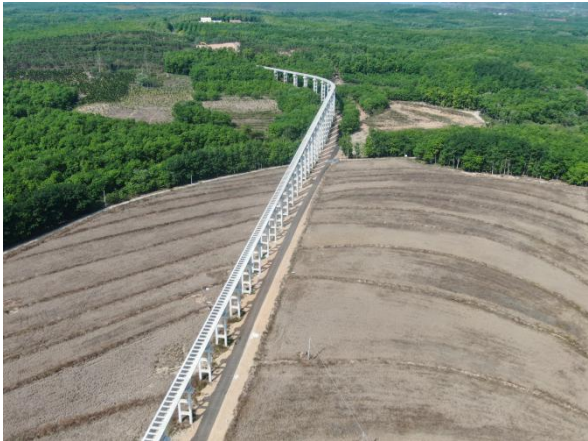
| 监测分区 | 监测点编号 | 监测点名称 | 现场影像 | 监测评价 | 监测意见 | 三色评价扣分情况 |
|---|---|---|---|---|---|---|
| 主体工程区 | 4#巡查点 | 排浦分干渠<br>6#渡槽 | | 施工区域植物措施落实不及时，土壤侵蚀模数为 1550t/(km <sup>2</sup> •a) | 及时落实植物措施 | 植物措施扣 2 分 |

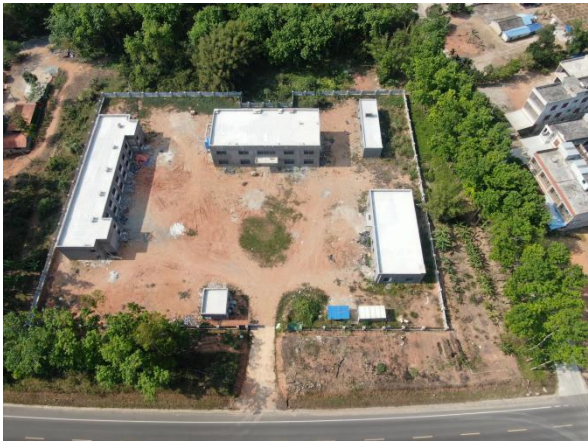
| 监测分区 | 监测点编号 | 监测点名称 | 现场影像 | 监测评价 | 监测意见 | 三色评价扣分情况 |
|---|---|---|---|---|---|---|
| 工程永久办公生活区 | 5#巡查点 | 大成管理站 | | 站内主体结构已完成，土壤侵蚀模数为 750t/(km <sup>2</sup> •a) | 根据施工进度及时落实区内植物措施 | / |

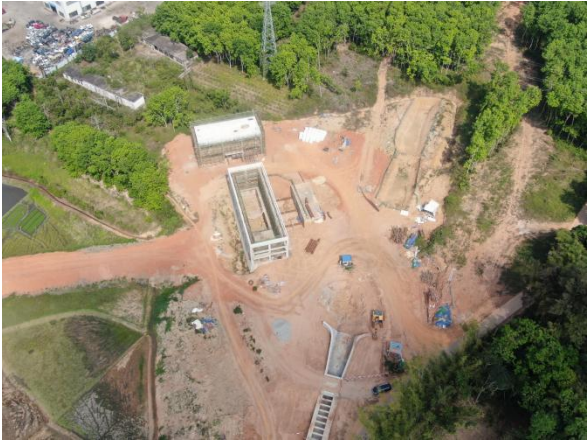
| | 临时措施 | 10 | 5 | 新建西干渠 6#渡槽弃渣场、排浦分干渠填方段和金川泵站等区域临时拦挡及临时苫盖落实不到位、不及时，扣 5 分 |

| 续表 5-1 | | | 本季度各监测点及巡查点水土流失状况表 | | 拍摄时间：2026 年 3 月 17 日至 3 月 18 日 | |
|---|---|---|---|---|---|---|
| 工程永久办公生活区 | 6#巡查点 | 金川泵站 | | 站内主体结构已完工，周边区域临时苫盖和临时拦挡等措施落实不到位，土壤侵蚀模数为 2050t/(km²•a) | 及时跟进临时苫盖和临时拦挡等措施 | 临时措施扣 2 分 |

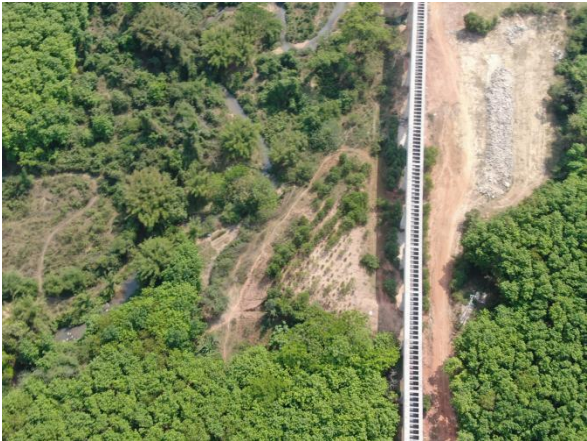
| 水土流失防治成效 | 工程措施 | 20 | 18 | 新建西干渠 1#弃渣场、6#渡槽弃渣场排水措施落实不到位、不及时，扣 2 分 |

| 续表 5-1 | | | 本季度各监测点及巡查点水土流失状况表 | | 拍摄时间：2026 年 3 月 17 日至 3 月 18 日 | |
|---|---|---|---|---|---|---|
| 弃渣场区 | 10#定位监测点 | 新建西干渠 1#弃渣场 | | 渣场排水设施未落实，堆渣边坡植被恢复效果不佳，土壤侵蚀模数为 950t/(km²•a) | 及时落实排水设施和完善植物措施 | 工程措施扣 1 分 |

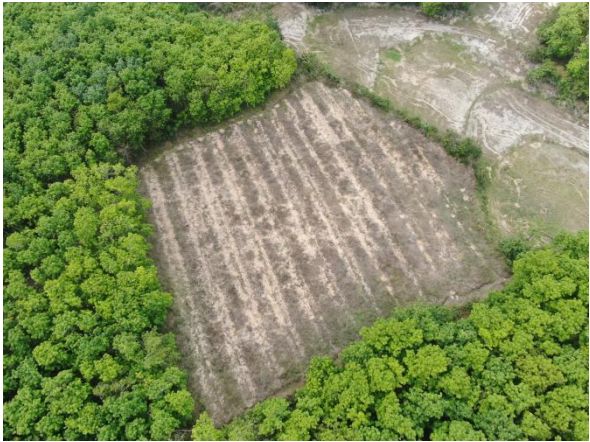
| 续表 5-1 | | 本季度各监测点及巡查点水土流失状况表 | | 拍摄时间：2026 年 3 月 17 日至 3 月 18 日 | | |
|---|---|---|---|---|---|---|
| 弃渣场区 | 11#定位监测点 | 新建西干渠<br>9#弃渣场 | | 已复耕，土壤侵蚀模数为 500t/（km <sup>2</sup> •a） | / | / |

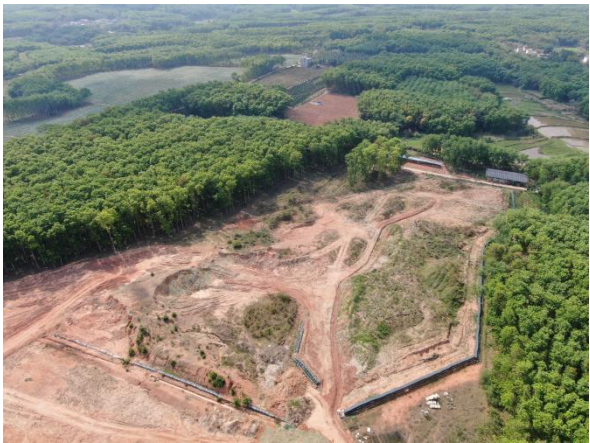
| 续表 5-1 | | 本季度各监测点及巡查点水土流失状况表 | | 拍摄时间：2026 年 3 月 17 日至 3 月 18 日 | | |
|---|---|---|---|---|---|---|
| 弃渣场区 | 12#定位监测点 | 新建西干渠<br>6#渡槽弃渣场 | | 弃渣场处于堆渣阶段，区内部分排水设施已损坏，堆土部分区域临时苫盖落实不到位，土壤侵蚀模数为 3150t/（km <sup>2</sup> •a） | 及时修复排水设施和完善临时苫盖措施等。堆放过程中渣体要分层碾压，不得在弃渣场范围以外堆放渣体。及时清理排水沟内泥沙，保证排水畅通 | 工程措施扣 1 分<br>临时措施扣 1 分 |

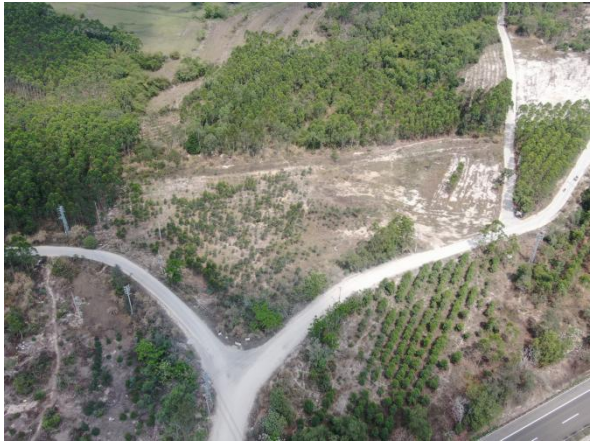
| 续表 5-1 | | 本季度各监测点及巡查点水土流失状况表 | | 拍摄时间：2026 年 3 月 17 日至 3 月 18 日 | | |
|---|---|---|---|---|---|---|
| 弃渣场区 | 13#定位监测点 | 富克分干渠<br>1#弃渣场 | | 已复耕，土壤侵蚀模数为 500t/（km²•a） | / | / |

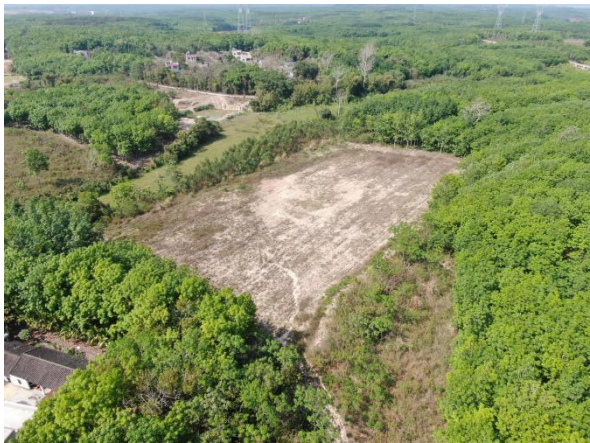
| 续表 5-1 | | 本季度各监测点及巡查点水土流失状况表 | | 拍摄时间：2026 年 3 月 17 日至 3 月 18 日 | | |
|---|---|---|---|---|---|---|
| 弃渣场区 | 14#定位监测点 | 排浦分干渠<br>1#弃渣场 | | 已复耕，土壤侵蚀模数为 500t/（km²•a） | / | / |

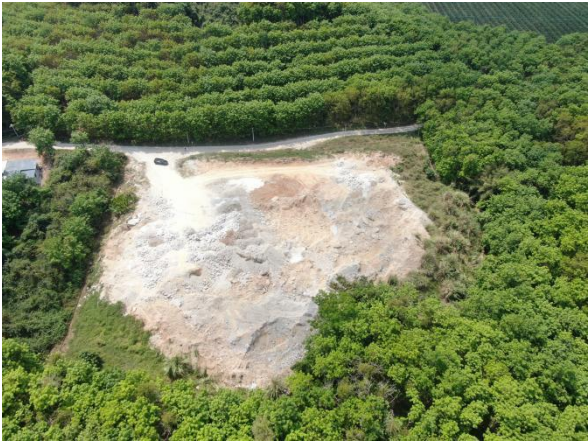
| 续表 5-1 | | 本季度各监测点及巡查点水土流失状况表 | | 拍摄时间：2026 年 3 月 17 日至 3 月 18 日 | | |
|---|---|---|---|---|---|---|
| 弃渣场区 | 7#巡查点 | 长岭隧洞进口弃渣场 | | 渣场实施了挡渣墙及排水等措施，土壤侵蚀模数为 2050t/（km²•a） | 按照水保方案及后续设计对场内堆渣进行碾压平整和落实植物措施 | / |

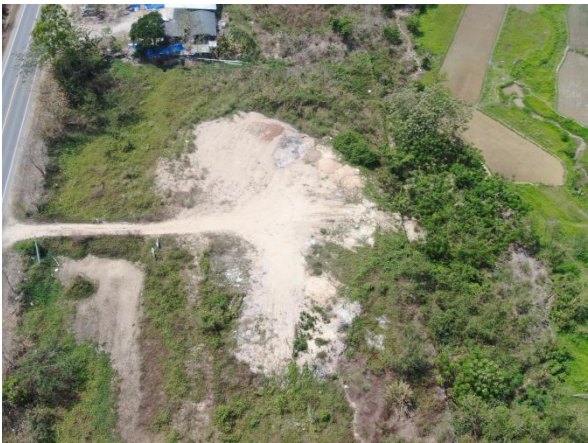
| 续表 5-1 | | 本季度各监测点及巡查点水土流失状况表 | | 拍摄时间：2026 年 3 月 17 日至 3 月 18 日 | | |
|---|---|---|---|---|---|---|
| 弃渣场区 | 8#巡查点 | 长岭隧洞出口弃渣场 | | 堆渣基本结束，渣场实施了拦渣墙等措施，土壤侵蚀模数为 1650t/（km²•a） | 按照水保方案及后续设计及时跟进植物措施或复耕 | / |

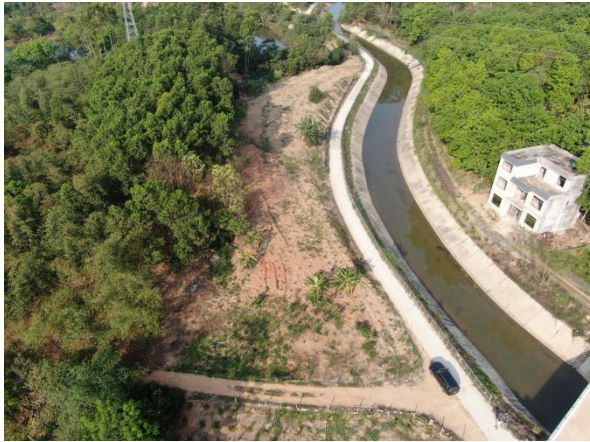
| 续表 5-1 | | 本季度各监测点及巡查点水土流失状况表 | | 拍摄时间：2026 年 3 月 17 日至 3 月 18 日 | | |
|---|---|---|---|---|---|---|
| 弃渣场区 | 9#巡查点 | 调洒村弃渣场 | | 渣场实施了拦渣墙及植物措施等，植被恢复效果较好，土壤侵蚀模数为 500t/（km²•a） | 加强水土保持措施管护 | / |

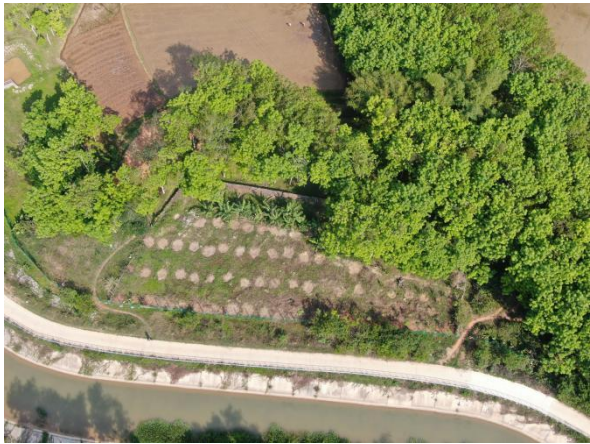
| 续表 5-1 | | 本季度各监测点及巡查点水土流失状况表 | | 拍摄时间：2026 年 3 月 17 日至 3 月 18 日 | | |
|---|---|---|---|---|---|---|
| 弃渣场区 | 10#巡查点 | 可运村弃渣场 | | 渣场实施了拦渣墙，已复耕，土壤侵蚀模数为 500t/（km²•a） | 加强水土保持措施管护 | / |

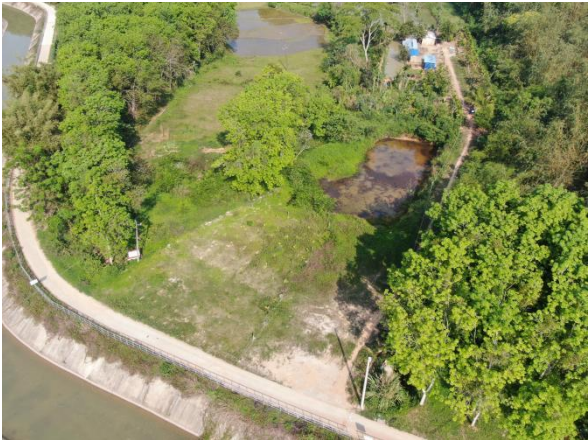
| 监测分区 | 监测点编号 | 监测点名称 | 现场影像 | 监测评价 | 监测意见 | 三色评价扣分情况 |
|---|---|---|---|---|---|---|
| 弃渣场区 | 11#巡查点 | 江围村弃渣场 | | 渣场实施了拦渣墙及植物措施等，植被长势较好，土壤侵蚀模数为 500t/（km²•a） | 加强水土保持措施管护 | / |

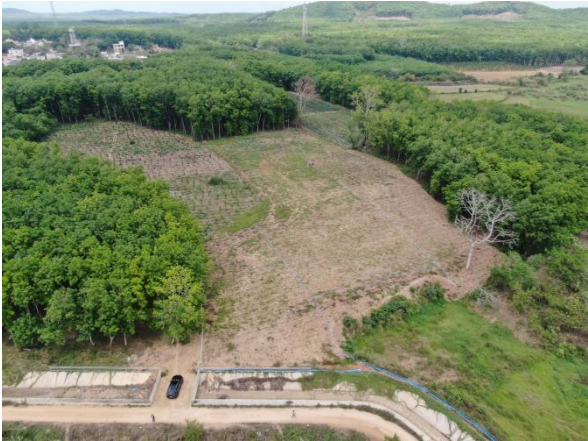
| 监测分区 | 监测点编号 | 监测点名称 | 现场影像 | 监测评价 | 监测意见 | 三色评价扣分情况 |
|---|---|---|---|---|---|---|
| 弃渣场区 | 12#巡查点 | 珠碧江北岸干渠 2#弃渣场 | | 已复耕，土壤侵蚀模数为 500t/（km²•a） | / | / |

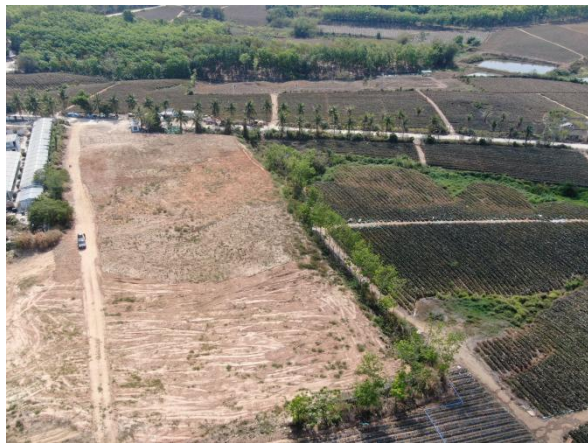
| 续表 5-1 | | | 本季度各监测点及巡查点水土流失状况表 | | 拍摄时间：2026 年 3 月 17 日至 3 月 18 日 | | |
|---|---|---|---|---|---|---|--|
| 弃渣场区 | 13#巡查点 | 海荣分干渠 2# 弃渣场 | | 已复耕，土壤侵蚀模数为 500t/（km²•a） | / | / | |

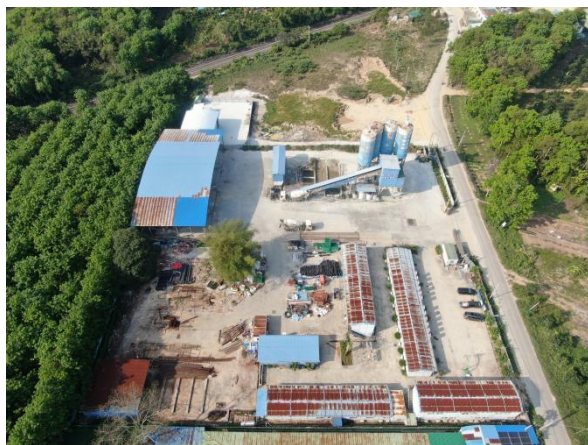
| 续表 5-1 | | | 本季度各监测点及巡查点水土流失状况表 | | 拍摄时间：2026 年 3 月 17 日至 3 月 18 日 | | |
|---|---|---|---|---|---|---|--|
| 施工生产生活区 | 18#定位监测点 | 一标段改扩建拌合站 | | 区内实施临时排水沟、沉沙池和临时绿化等，土壤侵蚀模数为 500t/（km²•a） | 使用结束后，做好迹地恢复 | / | |

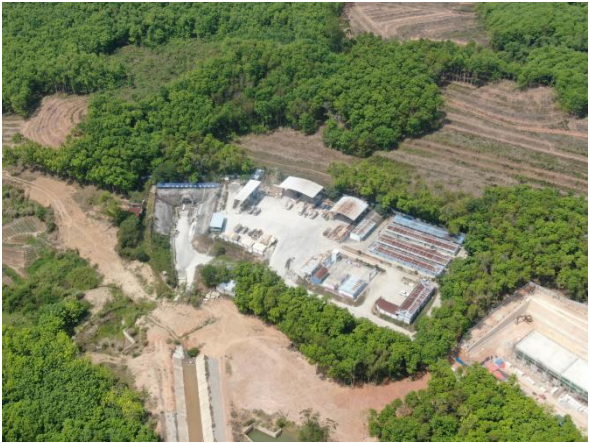
| 续表 5-1 | | | 本季度各监测点及巡查点水土流失状况表 | | 拍摄时间：2026 年 3 月 17 日至 3 月 18 日 | |
|---|---|---|---|---|---|---|
| 施工生产<br>生活区 | 19#定位监测点 | 长岭隧洞<br>进口施工<br>营地 | | 区内地面已硬化，实施了<br>临时排水沟、沉沙池和临时<br>绿化等措施，土壤侵蚀<br>模数为 500t/（km²•a） | 使用结束后，做好迹<br>地恢复 | / |

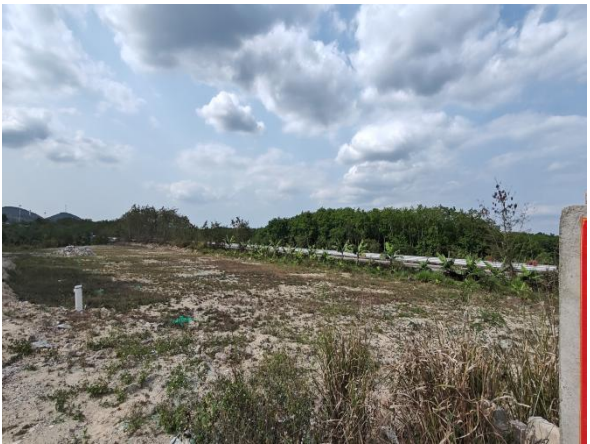
| 续表 5-1 | | | 本季度各监测点及巡查点水土流失状况表 | | 拍摄时间：2026 年 3 月 17 日至 3 月 18 日 | |
|---|---|---|---|---|---|---|
| 施工生产<br>生活区 | 14#巡查点 | 南丰水口临<br>时堆土场 | | 已复绿，土壤侵蚀模数为<br>500t/（km²•a） | / | / |

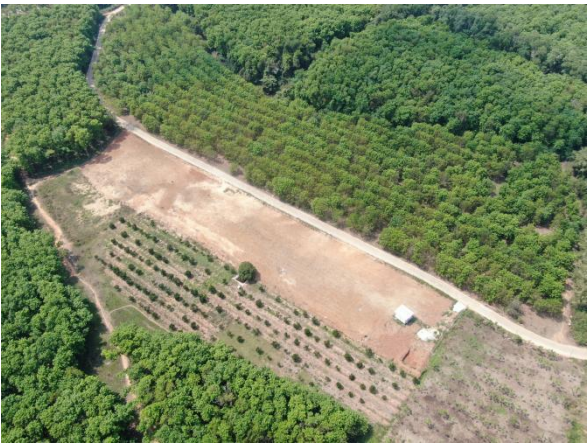
| 续表 5-1 | | 本季度各监测点及巡查点水土流失状况表 | | 拍摄时间：2026 年 3 月 17 日至 3 月 18 日 | | |
|---|---|---|---|---|---|---|
| 施工生产<br>生活区 | 15#巡查点 | 新建西干渠 4#<br>临时堆土场 | | 大部分区域已复耕，土壤侵蚀模数为 700t/（km²•a） | 按要求及时推进区内复耕工作 | / |

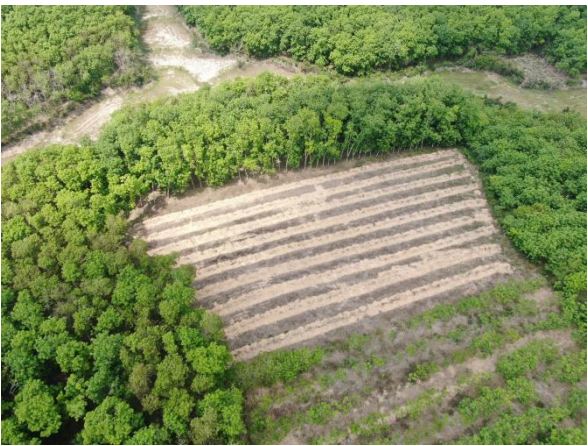
| 续表 5-1 | | 本季度各监测点及巡查点水土流失状况表 | | 拍摄时间：2026 年 3 月 17 日至 3 月 18 日 | | |
|---|---|---|---|---|---|---|
| 施工生产<br>生活区 | 16#巡查点 | 新建西干渠 11#<br>临时堆土场 | | 已复耕，土壤侵蚀模数为 500t/（km²•a） | / | / |

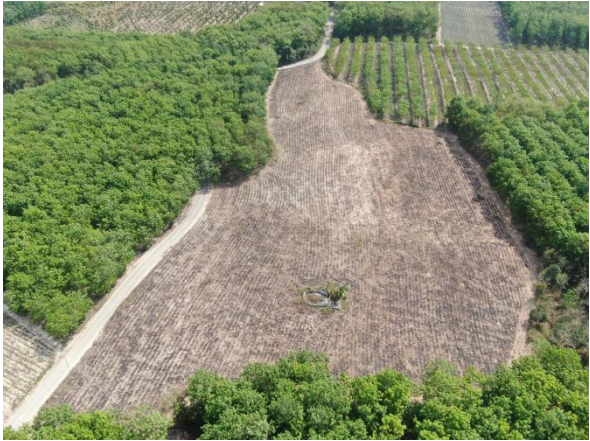
| 续表 5-1 | | 本季度各监测点及巡查点水土流失状况表 | | 拍摄时间：2026 年 3 月 17 日至 3 月 18 日 | | |
|---|---|---|---|---|---|---|
| 施工生产<br>生活区 | 17#巡查点 | 新建西干渠<br>12#临时堆土场 | | 已复耕，土壤侵蚀模数为 500t/（km²•a） | / | / |

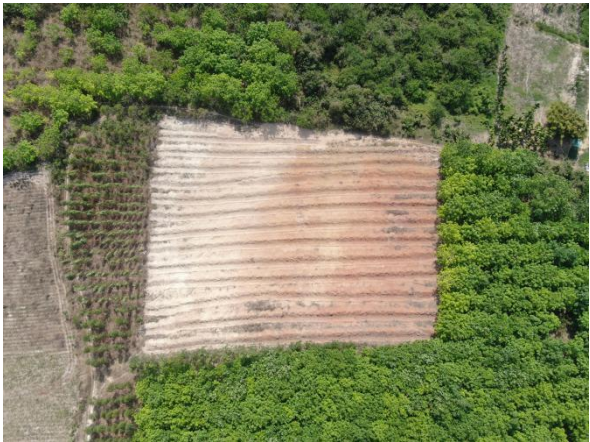
| 续表 5-1 | | 本季度各监测点及巡查点水土流失状况表 | | 拍摄时间：2026 年 3 月 17 日至 3 月 18 日 | | |
|---|---|---|---|---|---|---|
| 施工生产<br>生活区 | 18#巡查点 | 新建西干渠<br>14#临时堆土场 | | 场地已平整未复耕或复绿，土壤侵蚀模数为 850t/（km²•a） | 按要求及时推进区内复耕工作 | / |

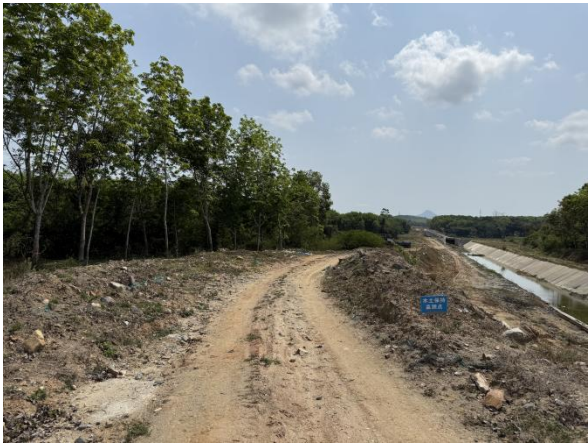
| 续表 5-1 | | | 本季度各监测点及巡查点水土流失状况表 | | 拍摄时间：2026 年 3 月 17 日至 3 月 18 日 | |
|---|---|---|---|---|---|---|
| 交通道路区 | 20#定位监测点 | 新建西干渠<br>7#渡槽<br>施工道路 | | 施工道路正在使用中，土壤侵蚀模数为 1050t/（km <sup>2</sup> •a） | 完工后按后续设计要求落实各项措施 | / |

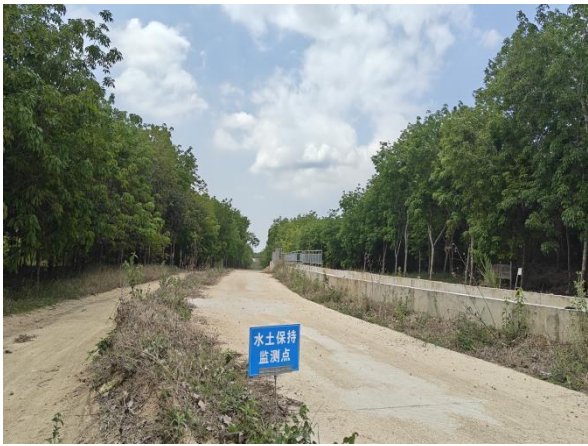
| 续表 5-1 | | | 本季度各监测点及巡查点水土流失状况表 | | 拍摄时间：2026 年 3 月 17 日至 3 月 18 日 | |
|---|---|---|---|---|---|---|
| 交通道路区 | 21#定位监测点 | 珠碧江北岸<br>2 号倒虹吸<br>施工道路 | | 施工道路正在使用中，土壤侵蚀模数为 750t/（km <sup>2</sup> •a） | 完工后按后续设计要求落实各项措施 | / |

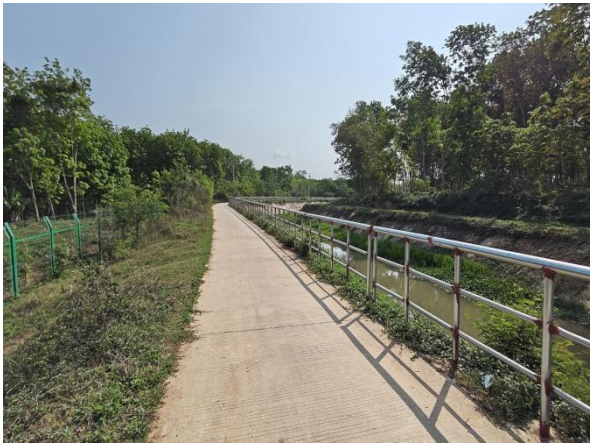
| 续表 5-1 | | 本季度各监测点及巡查点水土流失状况表 | | 拍摄时间：2026 年 3 月 17 日至 3 月 18 日 | | |
|---|---|---|---|---|---|---|
| 交通道路区 | 19#巡查点 | 西干渠改扩建道路 | | 道路路面已硬化，土壤侵蚀模数为 500t/(km²•a) | / | / |

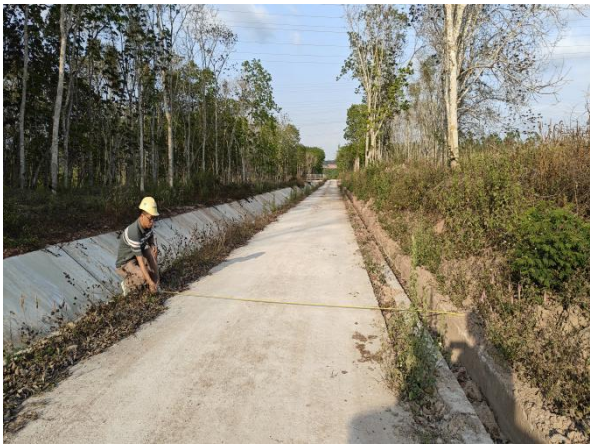
| 续表 5-1 | | 本季度各监测点及巡查点水土流失状况表 | | 拍摄时间：2026 年 3 月 17 日至 3 月 18 日 | | |
|---|---|---|---|---|---|---|
| 交通道路区 | 20#巡查点 | 八一分干渠道道路 | | 道路路面已硬化，土壤侵蚀模数为 500t/(km²•a) | / | / |

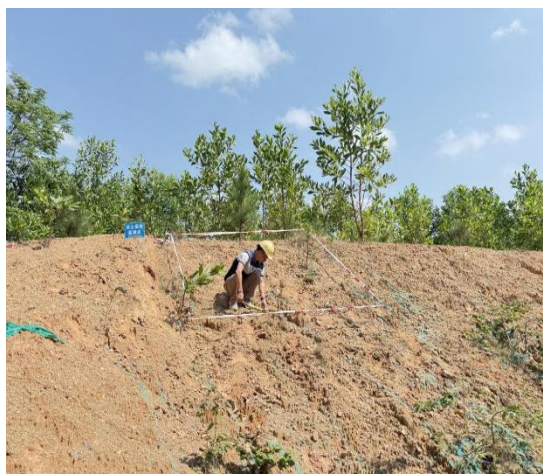
新建西干渠 1#弃渣场插钎观测点

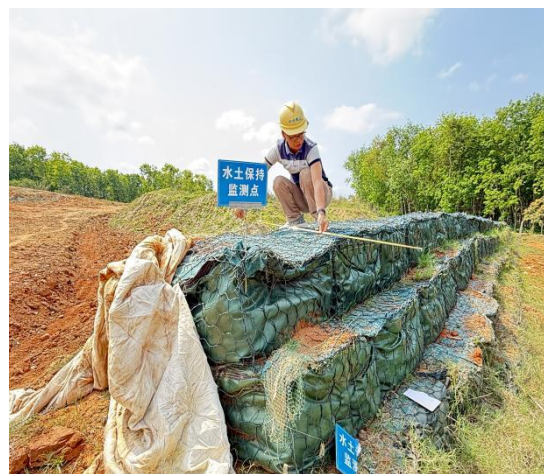
新建西干渠 6#渡槽弃渣场实地量测

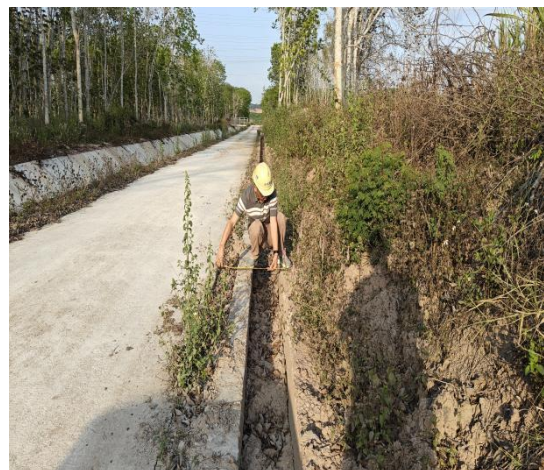
八一分干渠排水沟实地量测

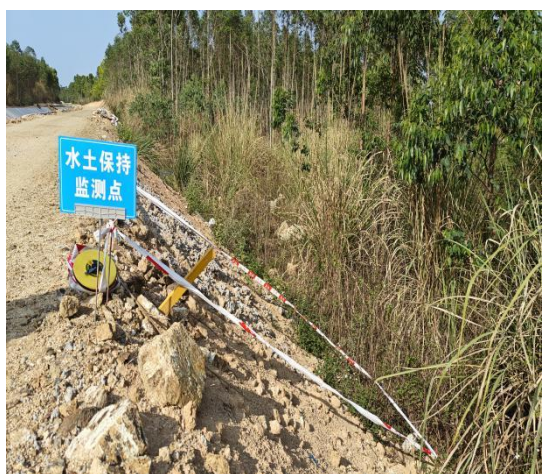
排浦分干渠填方边坡插钎观测点

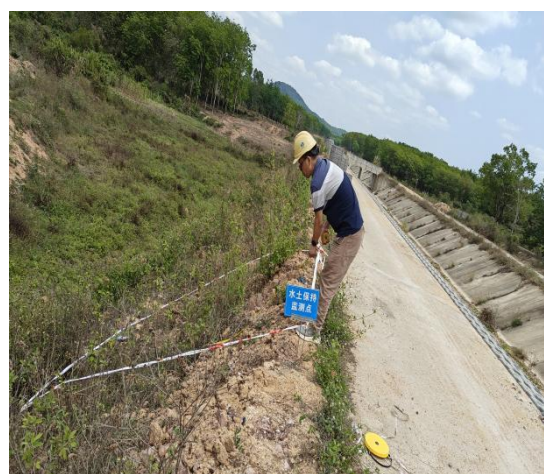
新建西干渠填方边坡插钎观测点

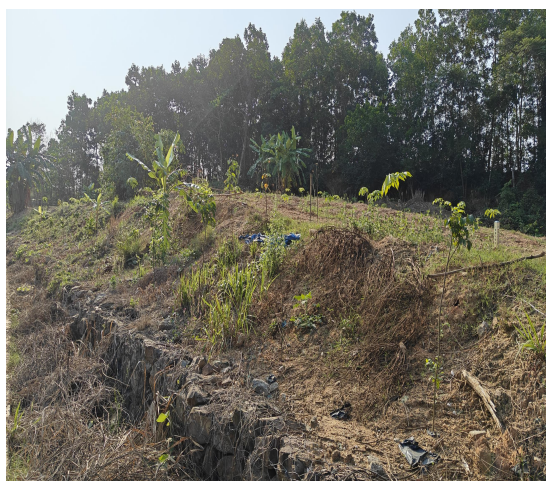
调洒村弃渣场挡墙实施情况
