# 海南省琼西北供水工程 水土保持监测 2024 年第三季度报告 (第 13 期)

建设单位：海南省水利电力集团有限公司  
监测单位：中水珠江规划勘测设计有限公司

2024 年 10 月

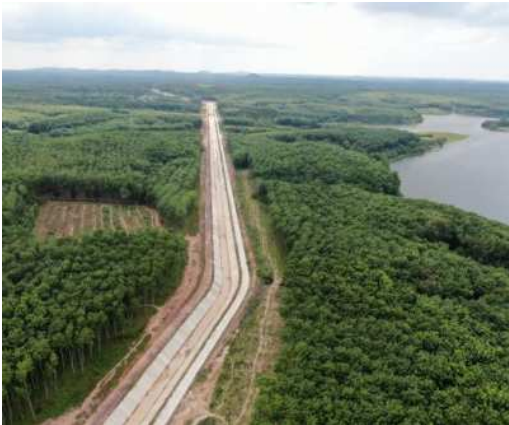
| 监测分区 | 监测点编号 | 监测点名称 | 现场影像 | 监测评价 | 监测意见 | 三色评价扣分情况 |
|---|---|---|---|---|---|---|
| 主体工程区 | 1#监测点 | 新建西干渠<br>填方段<br>(桩号 42+000) | | 渠道衬砌已完成，两侧施工区域部分裸露。土壤侵蚀模数为 2200t/（km²•a） | 及时完善植物措施或跟进临时苫盖措施 | / |

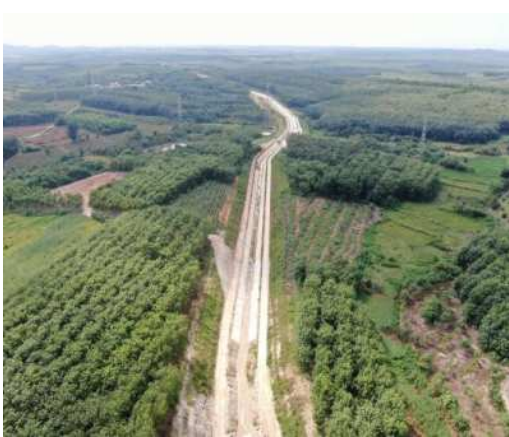
| 监测分区 | 监测点编号 | 监测点名称 | 现场影像 | 监测评价 | 监测意见 | 三色评价扣分情况 |
|---|---|---|---|---|---|---|
| 主体工程区 | 2#监测点 | 新建西干渠<br>半挖半填段<br>(桩号 50+700) | | 渠道衬砌已完成，渠道侧开挖边坡坡脚布设排水设施和植物措施等，现场植被恢复一般，土壤侵蚀模数为 1100t/（km²•a） | 及时完善植物措施 | / |

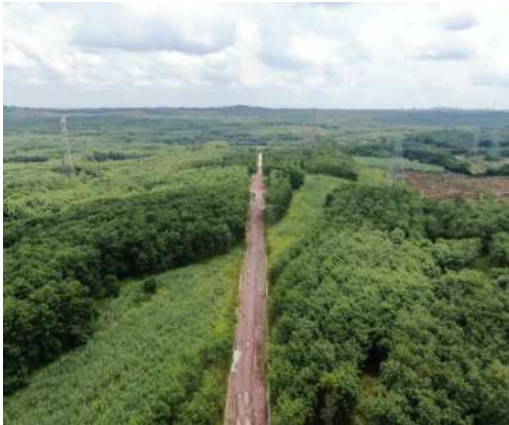
| 续表 5-1 | | | 本季度各监测点及巡查点水土流失状况表 | | 拍摄时间：2024 年 9 月 1 日至 9 月 3 日 | |
|---|---|---|---|---|---|---|
| 主体工程区 | 3#监测点 | 八一分干渠挖方段 | | 渠道明渠段正在开挖施工。<br>土壤侵蚀模数为 2300t/(km <sup>2</sup> •a) | 做好施工过程中防护措施 | / |

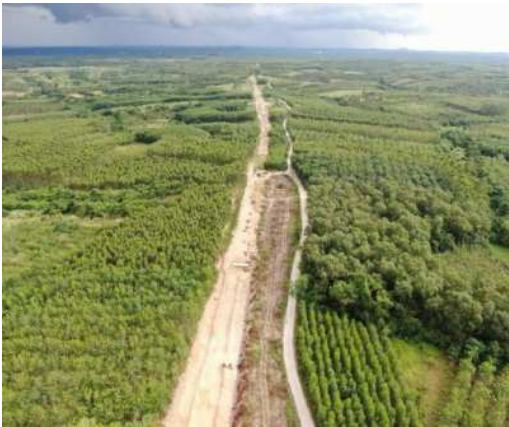
| 续表 5-1 | | | 本季度各监测点及巡查点水土流失状况表 | | 拍摄时间：2024 年 9 月 1 日至 9 月 3 日 | |
|---|---|---|---|---|---|---|
| 主体工程区 | 4#监测点 | 排浦分干渠填方段 | | 填方段回填工作已完成，坡脚部分区域布设干砌石护坡，渠道明渠段暂未开挖。<br>土壤侵蚀模数为 2200t/(km <sup>2</sup> •a) | / | / |

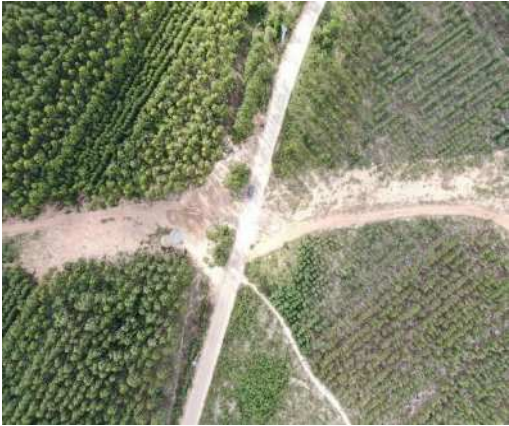
| 续表 5-1 | | 本季度各监测点及巡查点水土流失状况表 | | 拍摄时间：2024 年 9 月 1 日至 9 月 3 日 | | |
|---|---|---|---|---|---|---|
| 主体工程区 | 5#监测点 | 利乐支渠<br>半挖半填 | | 施工区域回填已完成，现场植被恢复较差，土壤侵蚀模数为 1400t/（km²•a） | 及时完善植物措施 | 植物措施扣 1 分 |

- (1) 临时堆土需做好临时防护工程，避免造成水土流失或安全事故；工程完工前须恢复原貌。
- (2) 及时跟进新建西干渠、海荣分干渠、八一分干渠、排浦分干渠和支(渠)管等部分区域的临时苫盖防护措施。
- (3) 及时完善西干渠改扩建明渠段、富克分干渠 2#倒虹吸和利乐支渠等区域的植物措施。
- (4) 及时跟进排浦分干渠 1#弃渣场截排水沟。对工程区局部施工区域存在截排水体系不完善的，尽快开挖挖方边坡底(顶)部截水沟，顺接坡面排水沟进入天然沟道，排水口设置沉沙池，形成完整的排水体系。
- (5) 应强化表层土管理工作，建立表层土剥离台账，充分剥离表层土，对堆放场地按方案要求采取有效的防护措施，合理利用；
- (6) 工程弃渣运至批复水土保持方案确定的弃渣场，禁止乱倒乱弃；工程新增弃渣场或提级弃渣场，须先编制《水土保持方案(弃渣场补充)报告书》报原方案批复部门批复后方可使用。未获得变更审批手续的弃渣场需限期清理，加强综合利用。

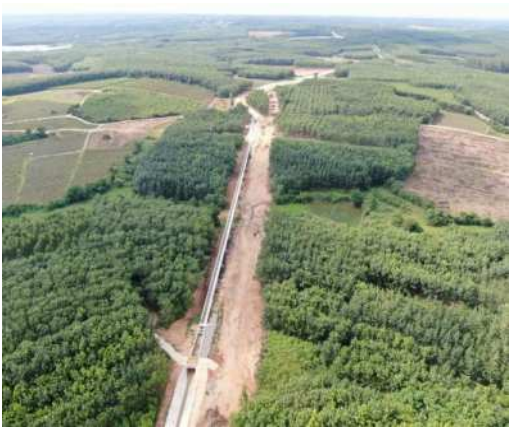
| 续表 5-1 | | 本季度各监测点及巡查点水土流失状况表 | | 拍摄时间：2024 年 9 月 1 日至 9 月 3 日 | | |
|---|---|---|---|---|---|---|
| 主体工程区 | 6#监测点 | 富克分干渠<br>3#渡槽 | | 渡槽主体已完成，施工区域地表裸露，土壤侵蚀模数为 2000t/（km²•a） | 及时跟进临时苫盖措施 | 临时措施扣 1 分 |

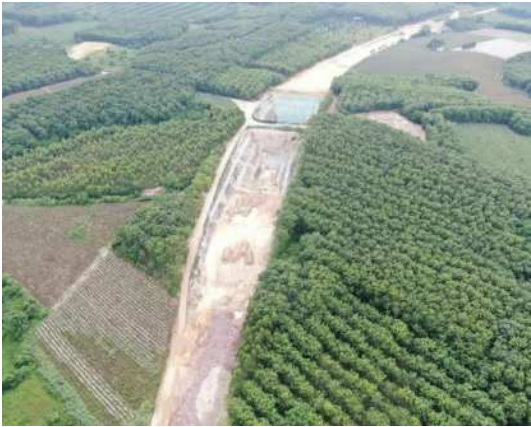
| 监测分区 | 监测点编号 | 监测点名称 | 现场影像 | 监测评价 | 监测意见 | 三色评价扣分情况 |
|---|---|---|---|---|---|---|
| 主体工程区 | 7#监测点 | 新建西干渠<br>5#暗涵 | | 暗涵区域正在进行回填，部分临时堆土未及时落实拦挡防护措施。<br>土壤侵蚀模数为 2600t/(km²·a) | 及时跟进临时拦挡防护措施 | 临时措施扣 1 分 |

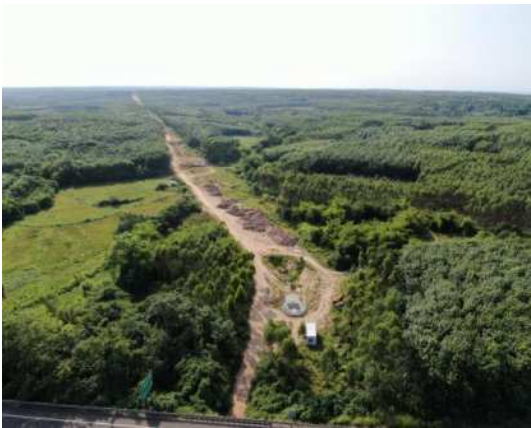
| 监测分区 | 监测点编号 | 监测点名称 | 现场影像 | 监测评价 | 监测意见 | 三色评价扣分情况 |
|---|---|---|---|---|---|---|
| 主体工程区 | 8#监测点 | 富克分干渠<br>2#倒虹吸 | | 施工区域回填已完成，现场植被恢复较差，土壤侵蚀模数为 1300t/(km²·a)。 | 及时完善植物措施 | 植物措施扣 1 分 |

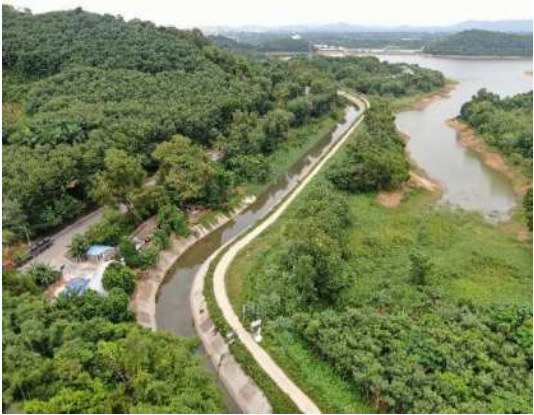
| 监测分区 | 监测点编号 | 监测点名称 | 现场影像 | 监测评价 | 监测意见 | 三色评价扣分情况 |
|---|---|---|---|---|---|---|
| 主体工程区 | 1#巡查点 | 西干渠改扩建段渠道 | | 渠道两侧植被恢复效果较好，土壤侵蚀模数为 500t/（km²•a） | 加强已有水土保持措施管护 | / |

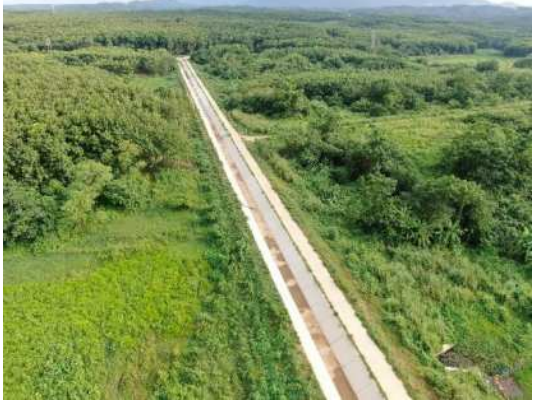
| 监测分区 | 监测点编号 | 监测点名称 | 现场影像 | 监测评价 | 监测意见 | 三色评价扣分情况 |
|---|---|---|---|---|---|---|
| 主体工程区 | 2#巡查点 | 珠碧江北岸明渠段 | | 渠道两侧植被恢复效果较好，土壤侵蚀模数为 500t/（km²•a） | 加强已有水土保持措施管护 | / |

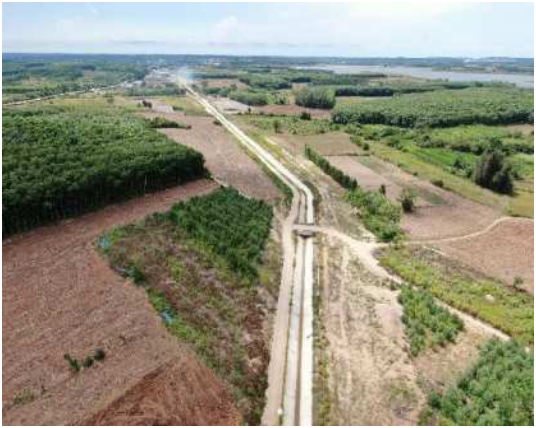
| 续表 5-1 | | 本季度各监测点及巡查点水土流失状况表 | | 拍摄时间：2024 年 9 月 1 日至 9 月 3 日 | | |
|---|---|---|---|---|---|---|
| 主体工程区 | 3#巡查点 | 海荣分干渠明渠段 | | 渠道衬砌已完成，两侧施工区域部分裸露。土壤侵蚀模数为 2100t/(km²·a) | 及时跟进临时苫盖措施。 | 临时措施扣 1 分 |

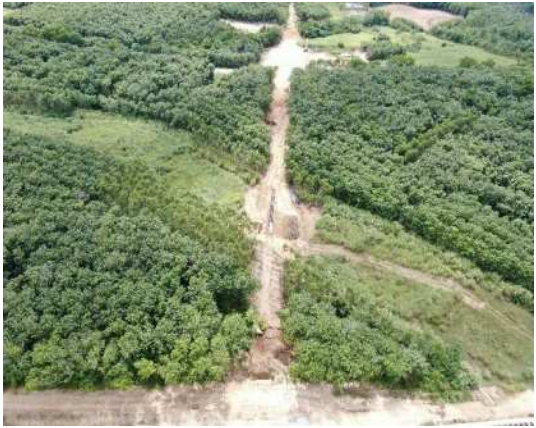
| 续表 5-1 | | 本季度各监测点及巡查点水土流失状况表 | | 拍摄时间：2024 年 9 月 1 日至 9 月 3 日 | | |
|---|---|---|---|---|---|---|
| 主体工程区 | 4#巡查点 | 大岭支管 | | 支管回填已完成，现场裸露，土壤侵蚀模数为 2200t/(km²·a) | 及时跟进临时苫盖措施。 | 临时措施扣 1 分 |

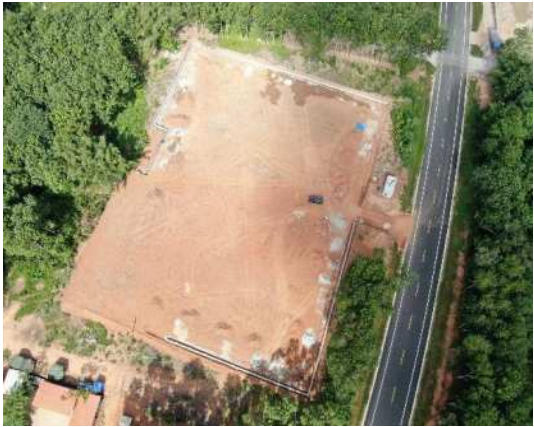
| 续表 5-1 | | 本季度各监测点及巡查点水土流失状况表 | | 拍摄时间：2024 年 9 月 1 日至 9 月 3 日 | | |
|---|---|---|---|---|---|---|
| 工程永久办公生活区 | 5#巡查点 | 大成管理站 | | 区内场地已平整，正在进行四周围墙施工，土壤侵蚀模数为 2200t/（km²•a） | 加强施工过程防护措施 | \ |

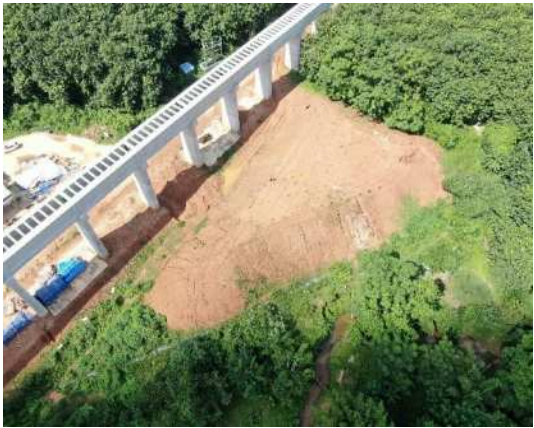
| 续表 5-1 | | 本季度各监测点及巡查点水土流失状况表 | | 拍摄时间：2024 年 9 月 1 日至 9 月 3 日 | | |
|---|---|---|---|---|---|---|
| 弃渣场区 | 10#监测点 | 新建西干渠1#弃渣场 | | 渣场实施了挡渣墙及植物措施等，植被恢复效果较差，土壤侵蚀模数为 2200t/（km²•a） | 完善植物措施，并加强已有措施管护 | \ |

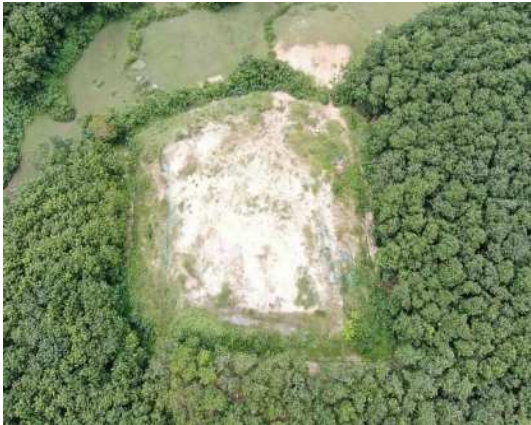
| 监测分区 | 监测点编号 | 监测点名称 | 现场影像 | 监测评价 | 监测意见 | 三色评价扣分情况 |
|---|---|---|---|---|---|---|
| 弃渣场区 | 11#监测点 | 新建西干渠<br>9#弃渣场 | | 渣场实施了挡渣墙、排水及植物措施等，土壤侵蚀模数为 2000t/（km²•a） | 应加强周边防护措施，并加强已有措施管护 | \ |

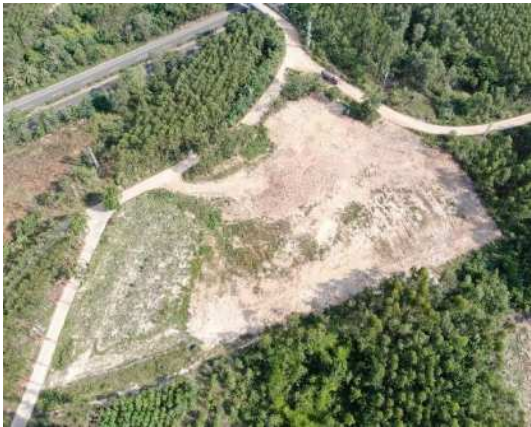
| 监测分区 | 监测点编号 | 监测点名称 | 现场影像 | 监测评价 | 监测意见 | 三色评价扣分情况 |
|---|---|---|---|---|---|---|
| 弃渣场区 | 13#监测点 | 富克分干渠<br>1#弃渣场 | | 渣场实施了挡渣墙及截排水等措施，渣体平台部分裸露，土壤侵蚀模数为 2200t/（km²•a） | 及时落实植物措施，并加强已有措施管护 | \ |

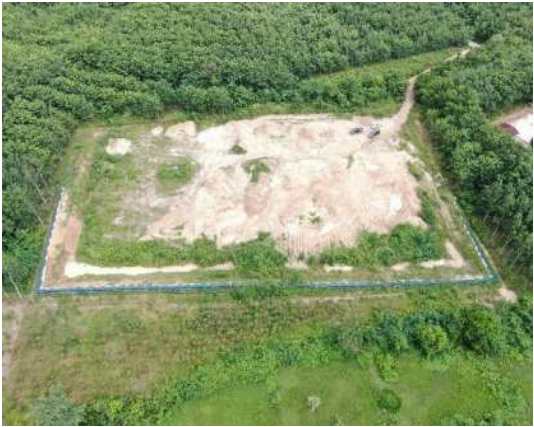
| 续表 5-1 | | 本季度各监测点及巡查点水土流失状况表 | | 拍摄时间：2024 年 9 月 1 日至 9 月 3 日 | | |
|---|---|---|---|---|---|---|
| 弃渣场区 | 14#监测点 | 排浦分干渠<br>1#弃渣场 | | 渣场实施了挡渣墙等措施，目前处于堆渣阶段，土壤侵蚀模数为 1900t/（km²•a） | 及时落实截排水措施，并加强已有措施管护 | 工程措施扣 1 分 |

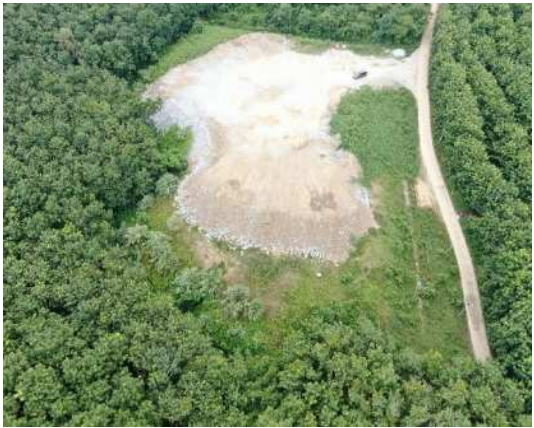
| 续表 5-1 | | 本季度各监测点及巡查点水土流失状况表 | | 拍摄时间：2024 年 9 月 1 日至 9 月 3 日 | | |
|---|---|---|---|---|---|---|
| 弃渣场区 | 6#巡查点 | 长岭隧洞<br>进口弃渣场 | | 渣场实施了挡渣墙及截排水等，目前处于堆渣阶段，土壤侵蚀模数为 2400t/（km²•a） | 及时落实堆渣区域的防护措施，并加强已有措施管护 | \ |

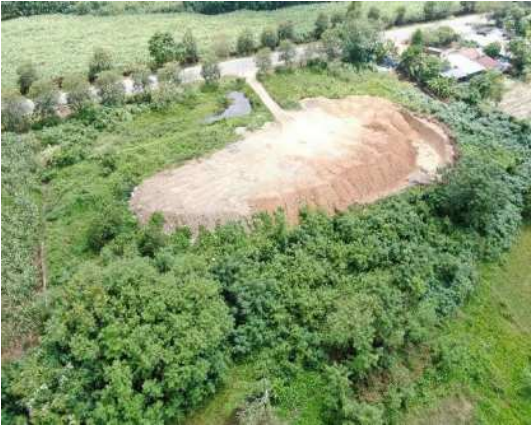
| 续表 5-1 | | | 本季度各监测点及巡查点水土流失状况表 | | 拍摄时间：2024 年 9 月 1 日至 9 月 3 日 | |
|---|---|---|---|---|---|---|
| 弃渣场区 | 7#巡查点 | 长岭隧洞出口弃渣场 | | 渣场实施了拦渣墙等措施,目前处于堆渣阶段,土壤侵蚀模数为 2400t/(km²•a) | 及时落实堆渣区域的防护措施,并加强已有措施管护 | \ |

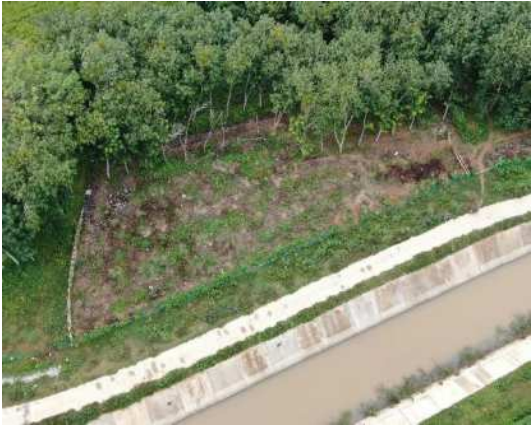
| 续表 5-1 | | | 本季度各监测点及巡查点水土流失状况表 | | 拍摄时间：2024 年 9 月 1 日至 9 月 3 日 | |
|---|---|---|---|---|---|---|
| 弃渣场区 | 9#巡查点 | 可运村弃渣场 | | 弃渣实施了拦渣墙及已复耕，土壤侵蚀模数为 500t/（km²•a） | 加强已有水土保持措施管护 | / |

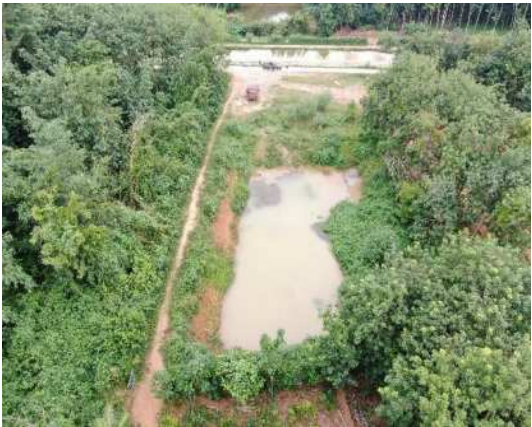
| 续表 5-1 | | | 本季度各监测点及巡查点水土流失状况表 | | 拍摄时间：2024 年 9 月 1 日至 9 月 3 日 | |
|---|---|---|---|---|---|---|
| 弃渣场区 | 10#巡查点 | 江围村弃渣场 | | 渣场实施了拦渣墙及植物措施等，植被长势较好，土壤侵蚀模数为 500t/（km²•a） | 加强已有水土保持措施管护 | / |

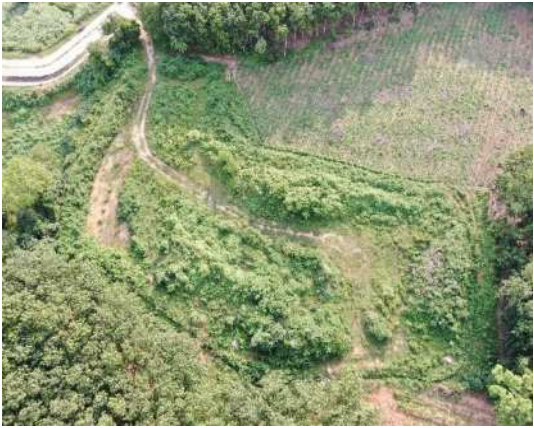
| 续表 5-1 | | | 本季度各监测点及巡查点水土流失状况表 | | 拍摄时间：2024 年 9 月 1 日至 9 月 3 日 | |
|---|---|---|---|---|---|---|
| 弃渣场区 | 11#巡查点 | 珠碧江北岸干渠<br>2#弃渣场 | | 在水土保持方案确定的专门存放地外新设弃渣场，属未批先弃。渣场实施了拦渣墙、排水及植物措施等，植被恢复较好，土壤侵蚀模数为 500t/（km²•a） | 堆渣限期清理和做好过程防护措施 | 扣 3 分 |

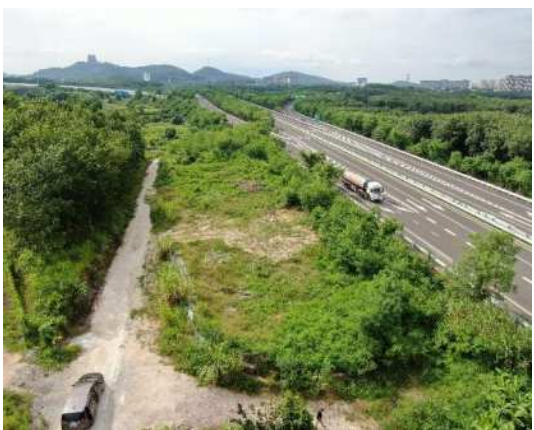
| 续表 5-1 | | | 本季度各监测点及巡查点水土流失状况表 | | 拍摄时间：2024 年 9 月 1 日至 9 月 3 日 | |
|---|---|---|---|---|---|---|
| 弃渣场区 | 12#巡查点 | 南丰水口弃渣场 | | 在水土保持方案确定的专门存放地外新设弃渣场，属未批先弃。渣场实施了拦渣墙及植物措施等，植被恢复较好，土壤侵蚀模数为 500t/（km²•a） | 堆渣限期清理和做好过程防护措施 | 扣 3 分 |

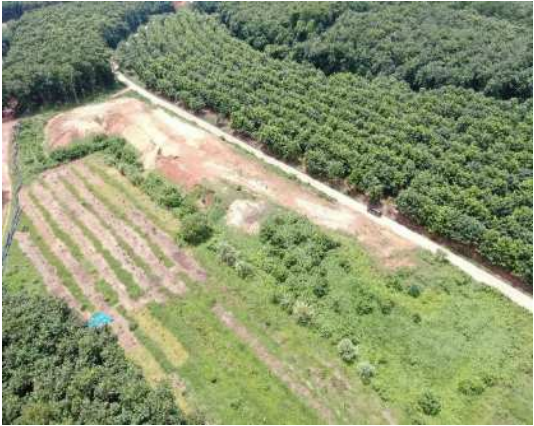
| 续表 5-1 | | 本季度各监测点及巡查点水土流失状况表 | | 拍摄时间：2024 年 9 月 1 日至 9 月 3 日 | | |
|---|---|---|---|---|---|---|
| 弃渣场区 | 13#巡查点 | 新建西干渠 4# 弃渣场 | | 在水土保持方案确定的专门存放地外新设弃渣场，属未批先弃。渣场现场实施了拦渣墙及沉沙池等措施，部分堆渣边坡存在冲刷现象，土壤侵蚀模数为 3600t/（km <sup>2</sup> •a） | 堆渣限期清理和做好过程防护措施 | 扣 3 分 |

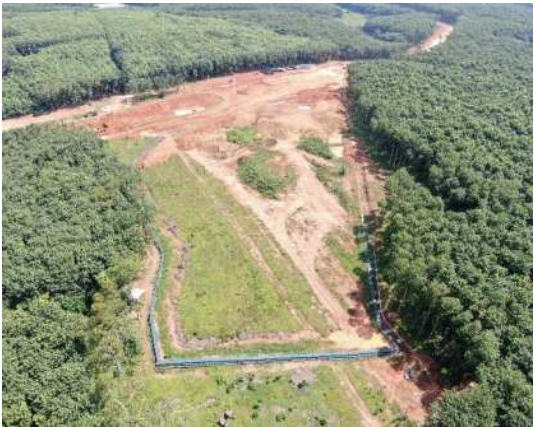
| 续表 5-1 | | 本季度各监测点及巡查点水土流失状况表 | | 拍摄时间：2024 年 9 月 1 日至 9 月 3 日 | | |
|---|---|---|---|---|---|---|
| 弃渣场区 | 14#巡查点 | 新建西干渠 6# 渡槽渣场 | | 在水土保持方案确定的专门存放地外新设弃渣场，属未批先弃。渣场现场渣场实施了拦渣墙、排水及沉沙池等，部分堆渣边坡存在冲刷现象，土壤侵蚀模数为 3600t/（km <sup>2</sup> •a） | 堆渣限期清理和做好过程防护措施 | 扣 3 分 |

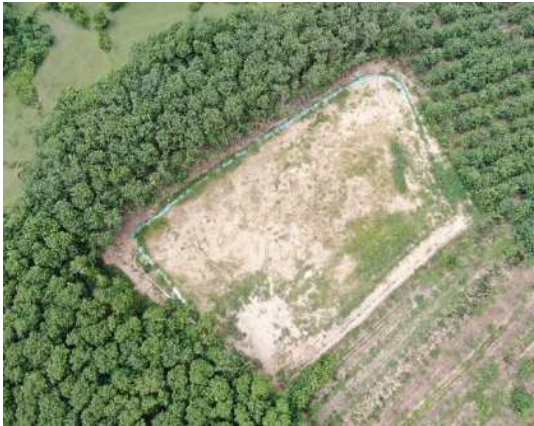
| 续表 5-1 | | 本季度各监测点及巡查点水土流失状况表 | | 拍摄时间：2024 年 9 月 1 日至 9 月 3 日 | | |
|---|---|---|---|---|---|---|
| 弃渣场区 | 15#巡查点 | 新建西干渠<br>11#弃渣场 | | 在水土保持方案确定的专门存放地外新设弃渣场，属未批先弃。渣场目前处于堆渣阶段，渣场实施了挡渣墙、截排水及沉沙池等，堆渣平台植被恢复较差，土壤侵蚀模数为 1600t/(km²•a) | 堆渣限期清理和做好过程防护措施 | 扣 3 分 |

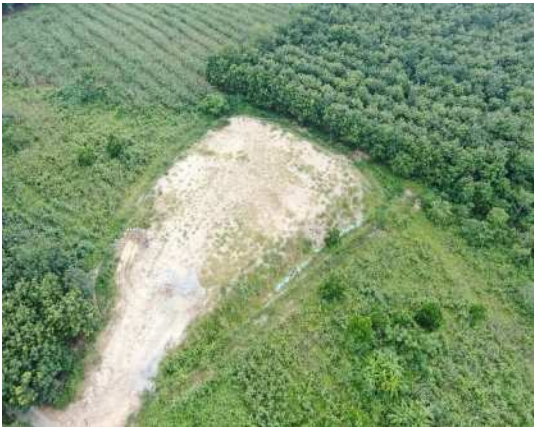
| 续表 5-1 | | 本季度各监测点及巡查点水土流失状况表 | | 拍摄时间：2024 年 9 月 1 日至 9 月 3 日 | | |
|---|---|---|---|---|---|---|
| 弃渣场区 | 16#巡查点 | 新建西干渠<br>12#弃渣场 | | 在水土保持方案确定的专门存放地外新设弃渣场，属未批先弃。渣场现场渣场实施了挡渣墙及截排水等措施，堆渣平台植被恢复较差，土壤侵蚀模数为 1600t/(km²•a) | 堆渣限期清理和做好过程防护措施 | 扣 3 分 |

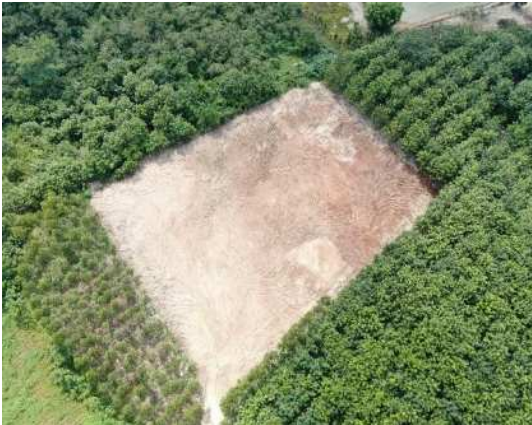
| 续表 5-1 | | | 本季度各监测点及巡查点水土流失状况表 | | 拍摄时间：2024 年 9 月 1 日至 9 月 3 日 | |
|---|---|---|---|---|---|---|
| 弃渣场区 | 17#巡查点 | 新建西干渠 14# 弃渣场 | | 在水土保持方案确定的专门存放地外新设弃渣场，属未批先弃。渣场现场渣场实施了挡渣墙及截排水等，堆渣已清理，土壤侵蚀模数为 2200t/（km <sup>2</sup> •a） | 堆渣已清理，及时复耕或复绿 | 扣 3 分 |

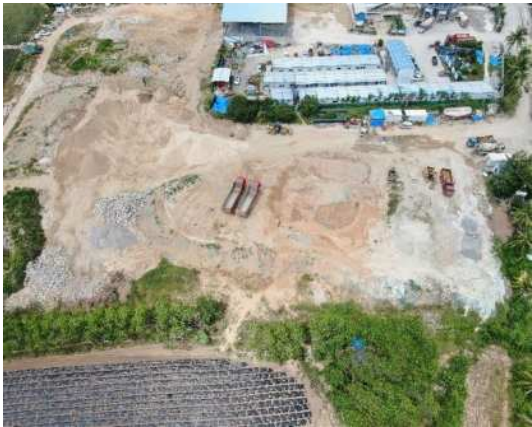
| 续表 5-1 | | | 本季度各监测点及巡查点水土流失状况表 | | 拍摄时间：2024 年 9 月 1 日至 9 月 3 日 | |
|---|---|---|---|---|---|---|
| 弃渣场区 | 18#巡查点 | 海荣分干渠 2# 弃渣场 | | 在水土保持方案确定的专门存放地外新设弃渣场，属未批先弃。渣场现场渣场实施了挡渣墙等，部分堆渣边坡存在冲刷现象，土壤侵蚀模数为 3200t/（km <sup>2</sup> •a） | 堆渣限期清理和做好过程防护措施 | 扣 3 分 |

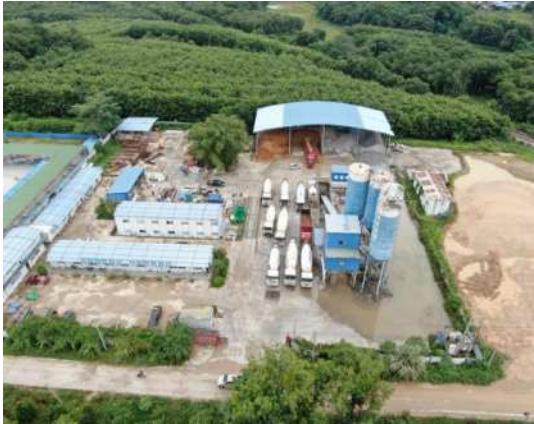
| 续表 5-1 | | 本季度各监测点及巡查点水土流失状况表 | | 拍摄时间：2024 年 9 月 1 日至 9 月 3 日 | | |
|---|---|---|---|---|---|---|
| 施工生产<br>生活区 | 18#监测点 | 一标段改扩建拌合站 | | 区内实施临时排水沟、<br>沉沙池和临时绿化等，<br>土壤侵蚀模数为 500t/<br>(km²•a) | 加强已有水保措施管护 | / |

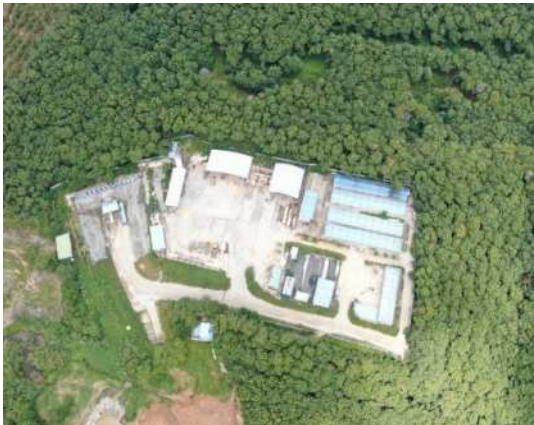
| 续表 5-1 | | 本季度各监测点及巡查点水土流失状况表 | | 拍摄时间：2024 年 9 月 1 日至 9 月 3 日 | | |
|---|---|---|---|---|---|---|
| 施工生产<br>生活区 | 19#监测点 | 长岭隧洞<br>进口施工<br>营地 | | 区内实施临时排水沟、<br>沉沙池和临时绿化等，<br>土壤侵蚀模数为 500t/<br>(km²•a) | 加强已有水保措施管护 | / |

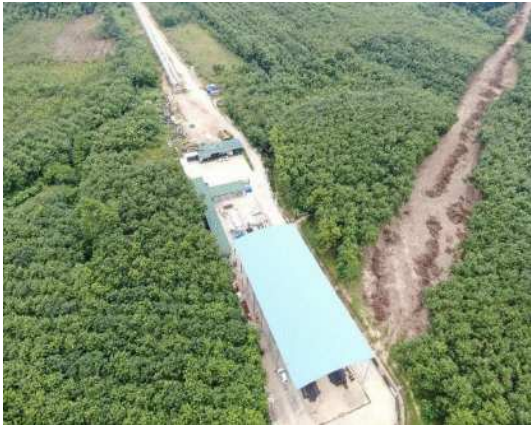
| 续表 5-1 | | | 本季度各监测点及巡查点水土流失状况表 | | 拍摄时间：2024 年 9 月 1 日至 9 月 3 日 | |
|---|---|---|---|---|---|---|
| 施工生产<br>生活区 | 19#巡查点 | 西干渠钢筋场 | | 施工营地地面已硬化，<br>土壤侵蚀模数为 500t/<br>(km²•a) | / | / |

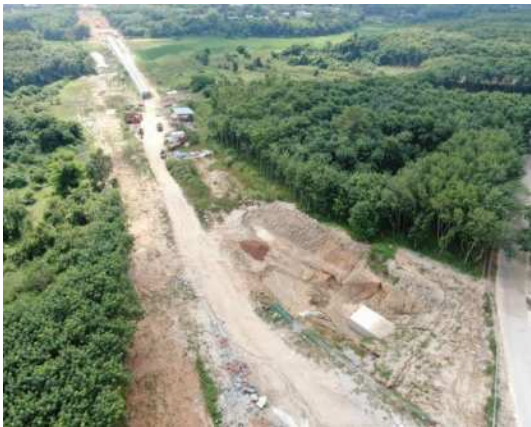
| 续表 5-1 | | | 本季度各监测点及巡查点水土流失状况表 | | 拍摄时间：2024 年 9 月 1 日至 9 月 3 日 | |
|---|---|---|---|---|---|---|
| 交通<br>道路区 | 20#监测点 | 新建西干渠<br>7#渡槽<br>施工道路 | | 施工道路土壤侵蚀模<br>数为 1800t/ (km²•a) | / | / |

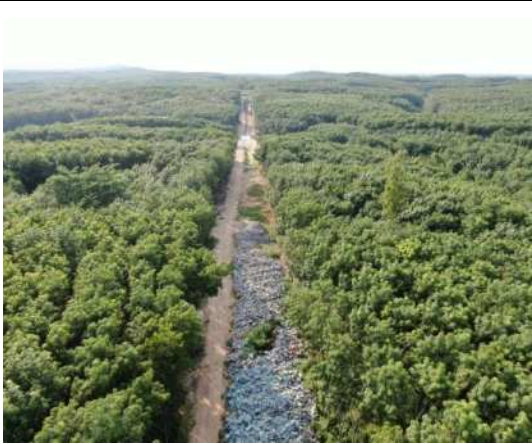
| 续表 5-1 | | | 本季度各监测点及巡查点水土流失状况表 | | 拍摄时间：2024 年 9 月 1 日至 9 月 3 日 | |
|---|---|---|---|---|---|---|
| 交通道路区 | 21#监测点 | 珠碧江北岸 2 号倒虹吸 施工道路 | | 施工道路土壤侵蚀模数为 1800t/（km²•a） | / | / |

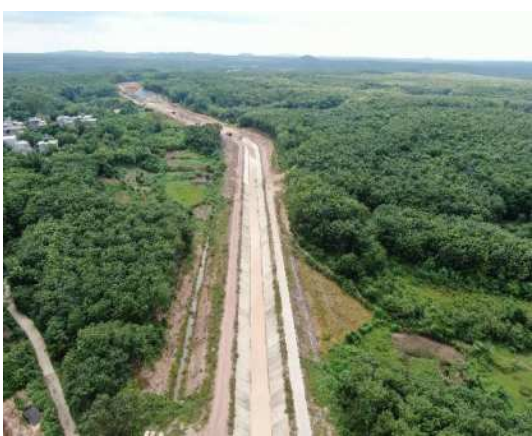
| 续表 5-1 | | | 本季度各监测点及巡查点水土流失状况表 | | 拍摄时间：2024 年 9 月 1 日至 9 月 3 日 | |
|---|---|---|---|---|---|---|
| 交通道路区 | 20#巡查点 | 新建西干渠 施工道路 | | 施工道路土壤侵蚀模数为 1200t/（km²•a） | / | / |

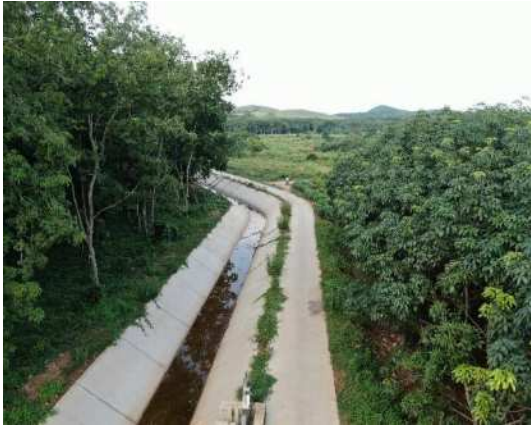
| 续表 5-1 | | | 本季度各监测点及巡查点水土流失状况表 | | 拍摄时间：2024 年 9 月 1 日至 9 月 3 日 | |
|---|---|---|---|---|---|---|
| 交通<br>道路区 | 21#巡查点 | 珠碧江北岸<br>施工道路 | | 施工道路路面已硬化，<br>土壤侵蚀模数为 500t/<br>(km²•a) | / | / |

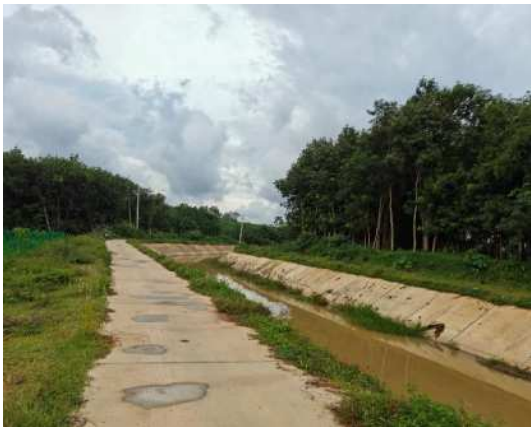
| 续表 5-1 | | | 本季度各监测点及巡查点水土流失状况表 | | 拍摄时间：2024 年 9 月 1 日至 9 月 3 日 | |
|---|---|---|---|---|---|---|
| 交通<br>道路区 | 22#巡查点 | 西干渠改扩建段<br>施工道路 | | 施工道路路面已硬化，<br>土壤侵蚀模数为 500t/<br>(km²•a) | / | / |
