# 海南省琼西北供水工程 水土保持监测 2024 年第二季度报告 (第 12 期)

建设单位：海南省水利电力集团有限公司

监测单位：中水珠江规划勘测设计有限公司

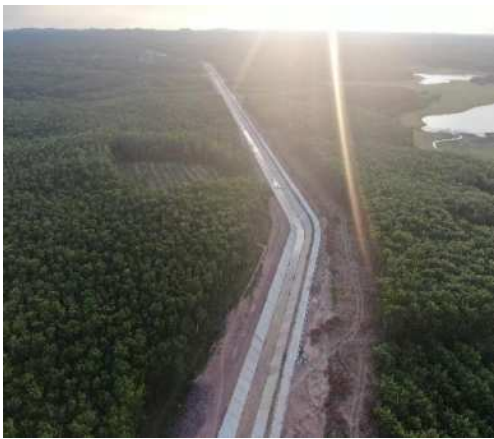
| 监测分区 | 监测点编号 | 监测点名称 | 现场影像 | 监测评价 | 监测意见 | 三色评价扣分情况 |
|---|---|---|---|---|---|---|
| 主体工程区 | 1#监测点 | 新建西干渠填方段<br>(桩号 42+000) | | 渠道两侧施工区域裸露。土壤侵蚀模数为 2000t/(km²•a) | 及时跟进临时苫盖措施 | 扣 1 分 |

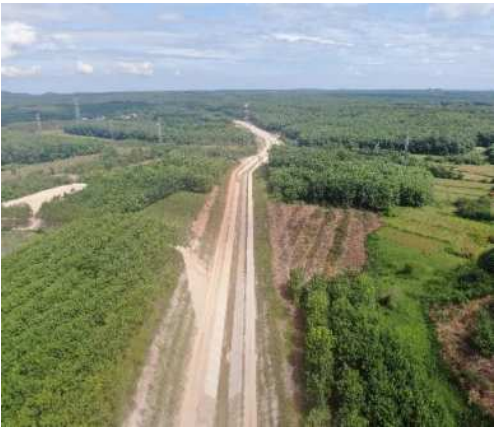
| 监测分区 | 监测点编号 | 监测点名称 | 现场影像 | 监测评价 | 监测意见 | 三色评价扣分情况 |
|---|---|---|---|---|---|---|
| 主体工程区 | 2#监测点 | 新建西干渠半挖半填段<br>(桩号 50+700) | | 渠道侧开挖边坡坡脚布设排水设施和植物措施等，现场植被恢复一般，土壤侵蚀模数为 1000t/(km²•a) | 及时完善植物措施 | / |

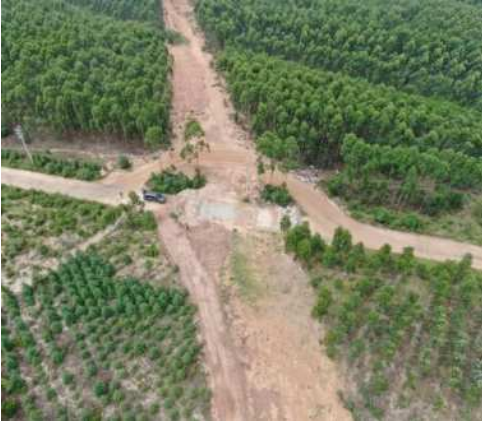
| 监测分区 | 监测点编号 | 监测点名称 | 现场影像 | 监测评价 | 监测意见 | 三色评价扣分情况 |
|---|---|---|---|---|---|---|
| 主体工程区 | 5#监测点 | 利乐支渠<br>半挖半填 | | 施工区域回填已完成，现场植被恢复较差，土壤侵蚀模数为 1300t/（km <sup>2</sup> •a） | 及时完善植物措施 | 扣 1 分 |

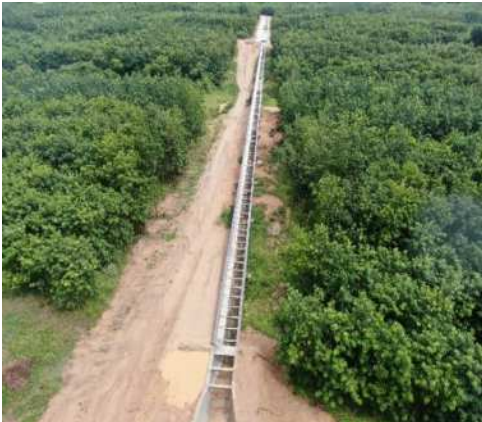
| 监测分区 | 监测点编号 | 监测点名称 | 现场影像 | 监测评价 | 监测意见 | 三色评价扣分情况 |
|---|---|---|---|---|---|---|
| 主体工程区 | 6#监测点 | 富克分干渠<br>3#渡槽 | | 施工区域地表裸露，土壤侵蚀模数为 1800t/（km <sup>2</sup> •a） | 及时跟进临时防护措施 | 扣 1 分 |

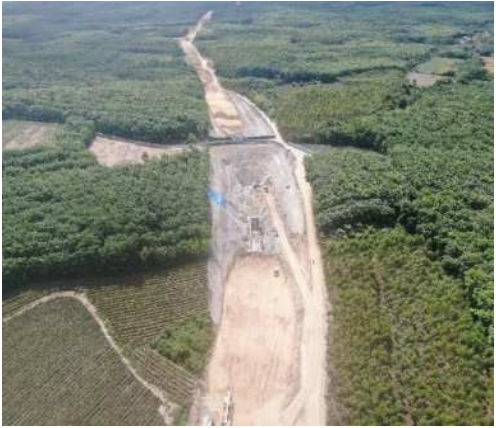
| 监测分区 | 监测点编号 | 监测点名称 | 现场影像 | 监测评价 | 监测意见 | 三色评价扣分情况 |
|---|---|---|---|---|---|---|
| 主体工程区 | 7#监测点 | 新建西干渠<br>5#暗涵 | | 回填区域及临时堆土未及<br>时落实防护措施。土壤侵蚀<br>模数为 2500t/（km²•a） | 及时跟进临时防护措施 | 扣 1 分 |

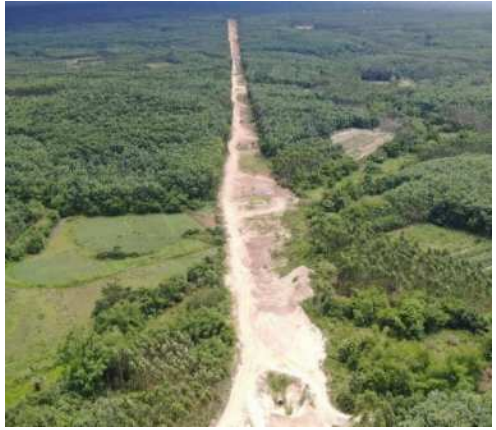
| 监测分区 | 监测点编号 | 监测点名称 | 现场影像 | 监测评价 | 监测意见 | 三色评价扣分情况 |
|---|---|---|---|---|---|---|
| 主体工程区 | 8#监测点 | 富克分干渠<br>2#倒虹吸 | | 施工区域回填已完成，现场<br>植被恢复较差，土壤侵蚀模<br>数为 1300t/（km²•a）。 | 及时完善植物措施 | / |

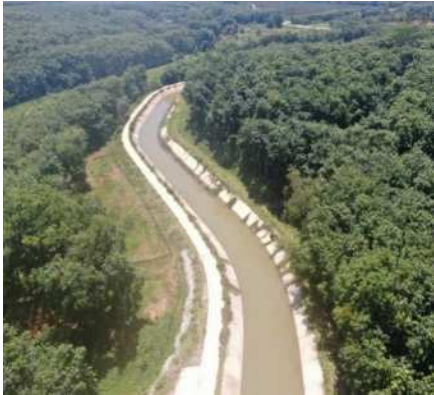
| 监测分区 | 监测点编号 | 监测点名称 | 现场影像 | 监测评价 | 监测意见 | 三色评价扣分情况 |
|---|---|---|---|---|---|---|
| 主体工程区 | 1#巡查点 | 西干渠改扩建段渠道 | | 渠道两侧植被恢复效果较好，土壤侵蚀模数为 500t/(km²•a) | 加强已有水土保持措施管护 | / |

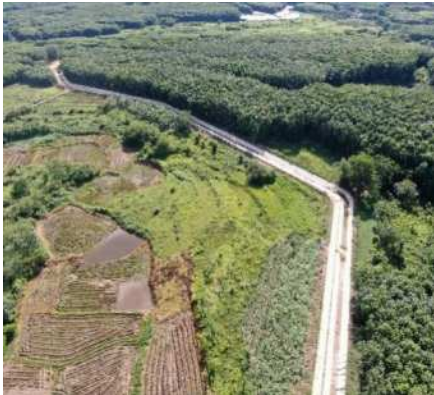
| 监测分区 | 监测点编号 | 监测点名称 | 现场影像 | 监测评价 | 监测意见 | 三色评价扣分情况 |
|---|---|---|---|---|---|---|
| 主体工程区 | 2#巡查点 | 珠碧江北岸明渠段 | | 渠道两侧植被恢复效果较好，土壤侵蚀模数为 500t/(km²•a) | 加强已有水土保持措施管护 | / |

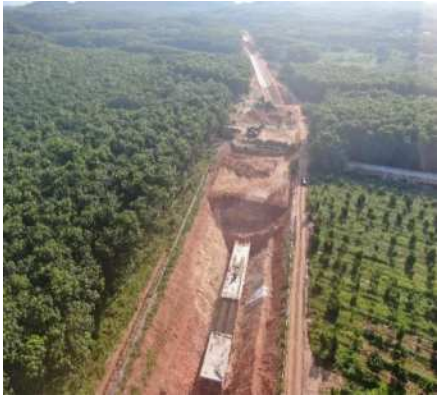
| 监测分区 | 监测点编号 | 监测点名称 | 现场影像 | 监测评价 | 监测意见 | 三色评价扣分情况 |
|---|---|---|---|---|---|---|
| 主体工程区 | 3#巡查点 | 新建西干渠<br>3#暗涵 | | 回填区域及临时堆土未及时落实防护措施。土壤侵蚀模数为 2600t/（km²•a） | 及时跟进临时苫盖措施。 | 扣 1 分 |

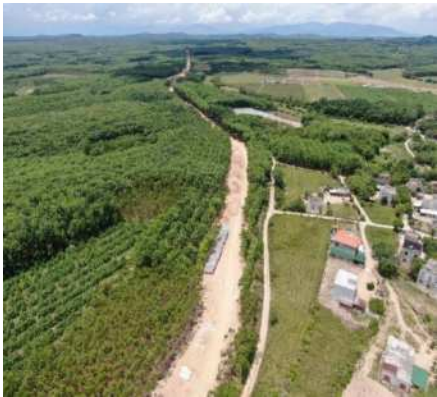
| 监测分区 | 监测点编号 | 监测点名称 | 现场影像 | 监测评价 | 监测意见 | 三色评价扣分情况 |
|---|---|---|---|---|---|---|
| 主体工程区 | 4#巡查点 | 乐满支管 | | 支管处于施工阶段，现场防护措施尚未跟进，土壤侵蚀模数为 2100t/（km²•a） | 及时跟进防护措施 | / |

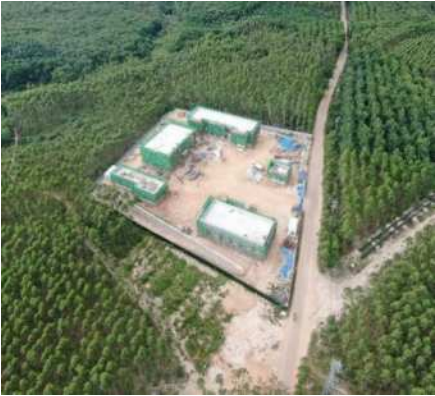
| 监测分区 | 监测点编号 | 监测点名称 | 现场影像 | 监测评价 | 监测意见 | 三色评价扣分情况 |
|---|---|---|---|---|---|---|
| 主体工程区 | 5#巡查点 | 富克管理站 | | 区内采取围蔽施工,土壤侵蚀模数为 1500t/ (km <sup>2</sup> •a) | 及时落实防护措施 | \ |

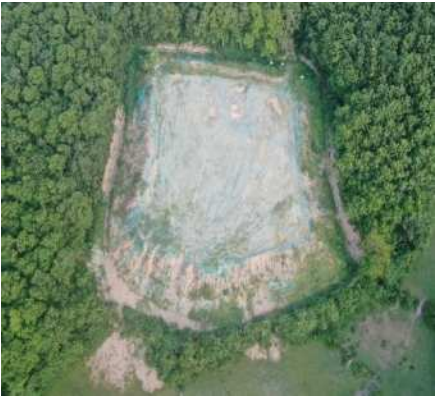
| 监测分区 | 监测点编号 | 监测点名称 | 现场影像 | 监测评价 | 监测意见 | 三色评价扣分情况 |
|---|---|---|---|---|---|---|
| 主体工程区 | 10#监测点 | 新建西干渠<br>9#弃渣场 | | 渣场实施了挡渣墙、截排水及临时苫盖等措施,植被恢复效果欠佳,土壤侵蚀模数为 1100t/ (km <sup>2</sup> •a) | 完善植物措施, 并加强已有措施管护 | \ |

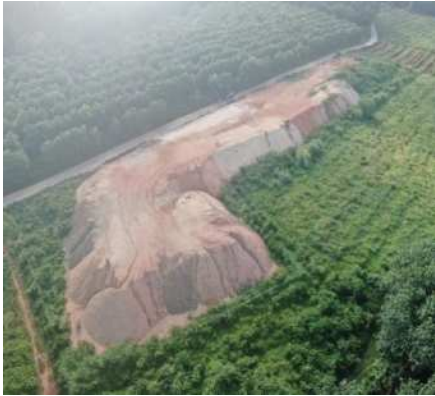
| 监测分区 | 监测点编号 | 监测点名称 | 现场影像 | 监测评价 | 监测意见 | 三色评价扣分情况 |
|---|---|---|---|---|---|---|
| 工程永久办公生活区 | 11#监测点 | 新建西干渠<br>4#弃渣场 | | 渣场实施了挡渣墙及沉沙池等措施,部分堆渣边坡存在冲刷现象,土壤侵蚀模数为 3500t/(km <sup>2</sup> •a) | 及时对边坡进行修整,应加强周边防护措施,并加强截排水措施管护 | 扣 1 分 |

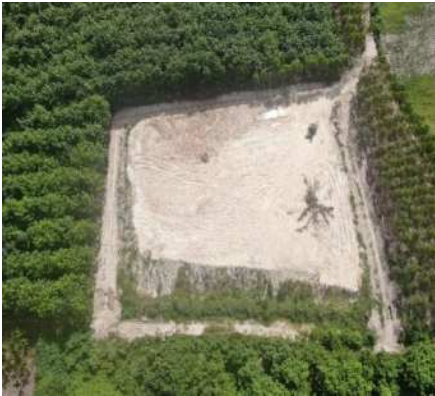
| 监测分区 | 监测点编号 | 监测点名称 | 现场影像 | 监测评价 | 监测意见 | 三色评价扣分情况 |
|---|---|---|---|---|---|---|
| 弃渣场区 | 12#监测点 | 新建西干渠<br>14#弃渣场 | | 渣场实施了挡渣墙及截排水等措施,渣体顶部裸露,土壤侵蚀模数为 2000t/(km <sup>2</sup> •a) | 及时落实临时防护措施,并加强已有措施管护 | / |

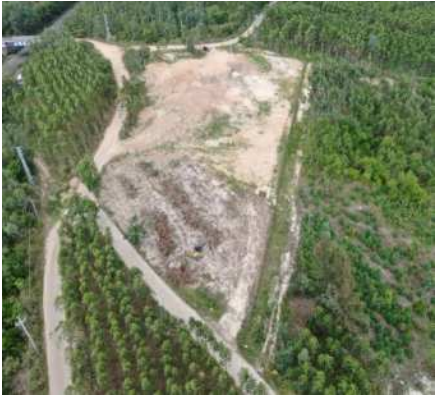
| 监测分区 | 监测点编号 | 监测点名称 | 现场影像 | 监测评价 | 监测意见 | 三色评价扣分情况 |
|---|---|---|---|---|---|---|
| 弃渣场区 | 13#监测点 | 富克分干渠<br>1#弃渣场 | | 渣场实施了挡渣墙及截排水等措施，植被长势欠佳，土壤侵蚀模数为 1800t/（km²•a） | 及时完善植物措施，并加强已有措施管护 | / |

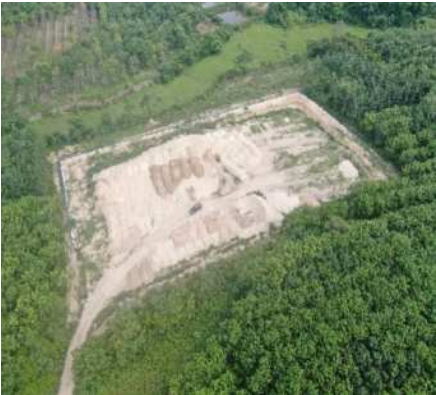
| 监测分区 | 监测点编号 | 监测点名称 | 现场影像 | 监测评价 | 监测意见 | 三色评价扣分情况 |
|---|---|---|---|---|---|---|
| 弃渣场区 | 14#监测点 | 排浦分干渠<br>1#弃渣场 | | 渣场实施了挡渣墙，截排水未及时落实，土壤侵蚀模数为 2000t/（km²•a） | 及时落实截排水措施，并加强已有措施管护 | 扣 1 分 |

| 水土流失防治成效 | 工程措施 | 20 | 19 | 排浦分干渠 1#弃渣场截排水沟未及时落实 |

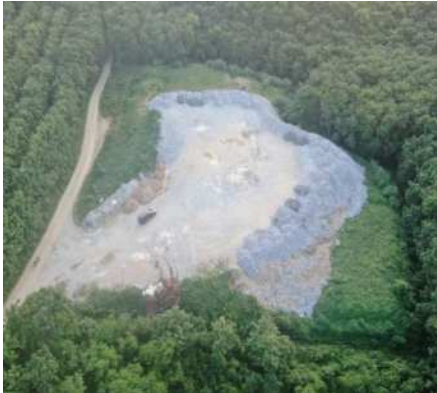
| 监测分区 | 监测点编号 | 监测点名称 | 现场影像 | 监测评价 | 监测意见 | 三色评价扣分情况 |
|---|---|---|---|---|---|---|
| 弃渣场区 | 6#巡查点 | 长岭隧洞进口弃渣场 | | 渣场实施了拦渣墙及排水设施等措施,土壤侵蚀模数为 2500t/(km <sup>2</sup> •a) | 及时落实堆渣区域的防护措施,并加强已有措施管护 | 扣 1 分 |

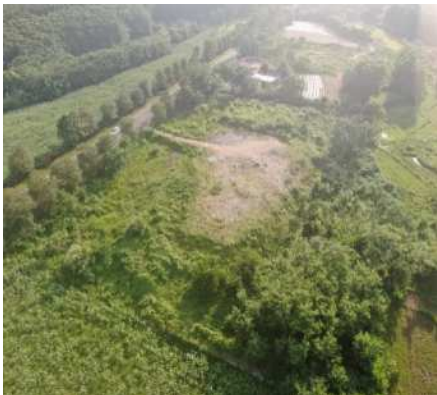
| 监测分区 | 监测点编号 | 监测点名称 | 现场影像 | 监测评价 | 监测意见 | 三色评价扣分情况 |
|---|---|---|---|---|---|---|
| 弃渣场区 | 7#巡查点 | 长岭隧洞出口弃渣场 | | 渣场实施了拦渣墙及复绿,堆渣平台部分区域裸露,土壤侵蚀模数为 900t/(km <sup>2</sup> •a) | 及时补植,并加强已有措施管护 | / |

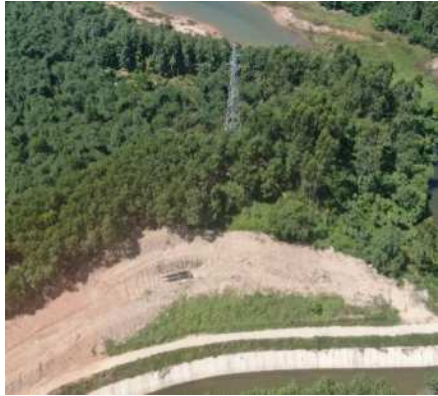
| 监测分区 | 监测点编号 | 监测点名称 | 现场影像 | 监测评价 | 监测意见 | 三色评价扣分情况 |
|---|---|---|---|---|---|---|
| 弃渣场区 | 8#巡查点 | 调洒村弃渣场 | | 市政管网正在施工,弃渣场原有设施已被破坏,土壤侵蚀模数为 2200t/ (km <sup>2</sup> •a) | 完工后应及时恢复原有设施 | / |

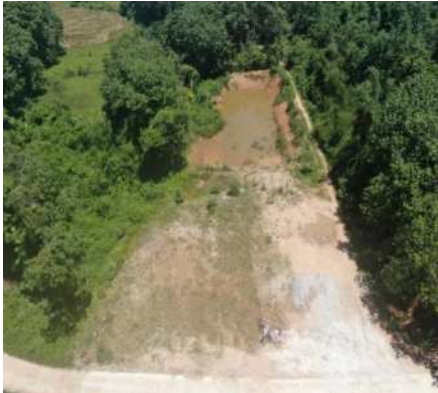
| 监测分区 | 监测点编号 | 监测点名称 | 现场影像 | 监测评价 | 监测意见 | 三色评价扣分情况 |
|---|---|---|---|---|---|---|
| 弃渣场区 | 10#巡查点 | 江围村弃渣场 | | 渣场实施了拦渣墙,大部分堆渣平台裸露,土壤侵蚀模数为 1200t/ (km <sup>2</sup> •a)。建议按照后续设计及时落实植物措施,并加强已有措施管护 | 及时完善植物措施 | / |

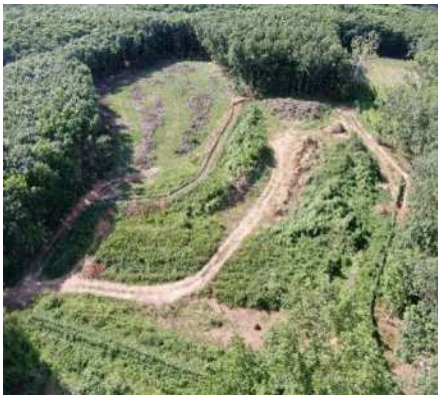
| 监测分区 | 监测点编号 | 监测点名称 | 现场影像 | 监测评价 | 监测意见 | 三色评价扣分情况 |
|---|---|---|---|---|---|---|
| 弃渣场区 | 11#巡查点 | 珠碧江北岸干渠 2#弃渣场 | | 渣场实施了拦渣墙及复绿等措施,平台植被恢复较好,土壤侵蚀模数为 500t/ (km <sup>2</sup> •a) | 加强已有水保措施管护 | / |

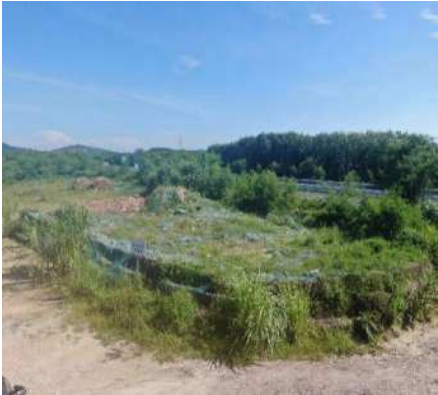
| 监测分区 | 监测点编号 | 监测点名称 | 现场影像 | 监测评价 | 监测意见 | 三色评价扣分情况 |
|---|---|---|---|---|---|---|
| 弃渣场区 | 12#巡查点 | 南丰水口弃渣场 | | 渣场现场实施了拦渣墙及复绿等措施，植被长势较好，土壤侵蚀模数为 600t/(km²•a) | 加强已有水保措施管护 | / |

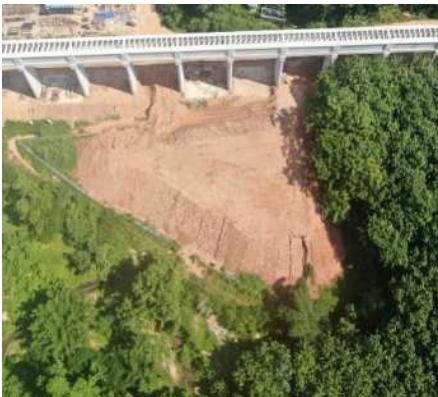
| 监测分区 | 监测点编号 | 监测点名称 | 现场影像 | 监测评价 | 监测意见 | 三色评价扣分情况 |
|---|---|---|---|---|---|---|
| 弃渣场区 | 13#巡查点 | 新建西干渠 1#弃渣场 | | 渣场现场渣场实施了拦渣墙等措施，堆渣面裸露，土壤侵蚀模数为 2300t/(km²•a) | 及时跟进植物措施 | 扣 1 分 |

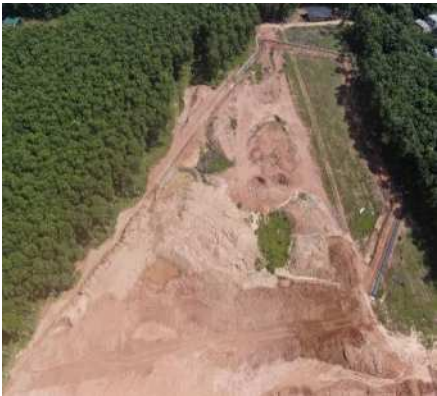
| 监测分区 | 监测点编号 | 监测点名称 | 现场影像 | 监测评价 | 监测意见 | 三色评价扣分情况 |
|---|---|---|---|---|---|---|
| 弃渣场区 | 14#巡查点 | 新建西干渠<br>6#渡槽渣场 | | 渣场目前处于堆渣阶段，渣场实施了挡渣墙、截排水及沉沙池等措施，周边防护措施不完善，土壤侵蚀模数为 3600t/（km <sup>2</sup> •a） | 加强堆渣过程中防护措施 | 扣 1 分 |

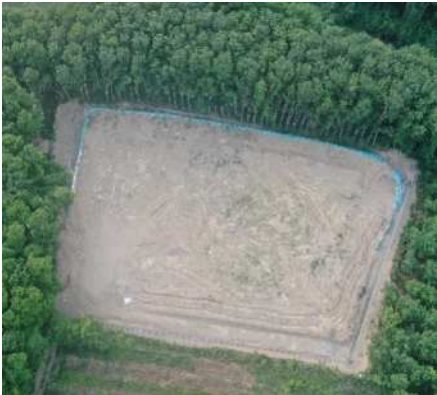
| 监测分区 | 监测点编号 | 监测点名称 | 现场影像 | 监测评价 | 监测意见 | 三色评价扣分情况 |
|---|---|---|---|---|---|---|
| 弃渣场区 | 15#巡查点 | 新建西干渠<br>11#弃渣场 | | 渣场现场渣场实施了挡渣墙及截排水等措施，堆渣平台裸露，土壤侵蚀模数为 2000t/（km <sup>2</sup> •a） | 加强堆渣过程中有关防护措施 | / |

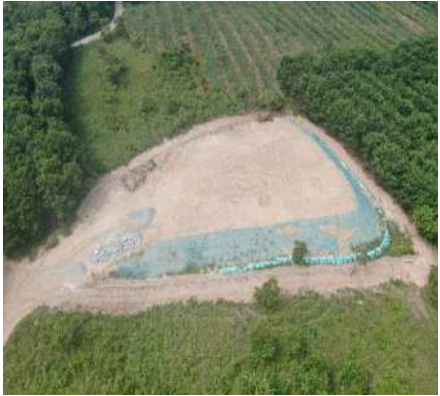
| 监测分区 | 监测点编号 | 监测点名称 | 现场影像 | 监测评价 | 监测意见 | 三色评价扣分情况 |
|---|---|---|---|---|---|---|
| 弃渣场区 | 16#巡查点 | 新建西干渠 12#<br>弃渣场 | | 渣场现场渣场实施了挡渣墙及截排水等措施,堆渣平台裸露,土壤侵蚀模数为 2200t/ (km <sup>2</sup> •a) | 加强堆渣过程中有关防护措施 | / |

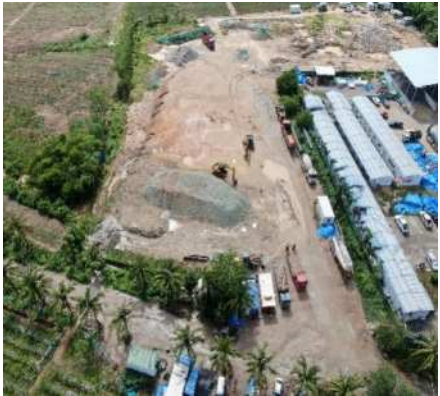
| 监测分区 | 监测点编号 | 监测点名称 | 现场影像 | 监测评价 | 监测意见 | 三色评价扣分情况 |
|---|---|---|---|---|---|---|
| 弃渣场区 | 17#巡查点 | 海荣分干渠 2#<br>弃渣场 | | 渣场现场渣场实施了挡渣墙等措施,堆渣平台裸露,土壤侵蚀模数为 2400t/ (km <sup>2</sup> •a) | 加强堆渣过程中有关防护措施 | / |

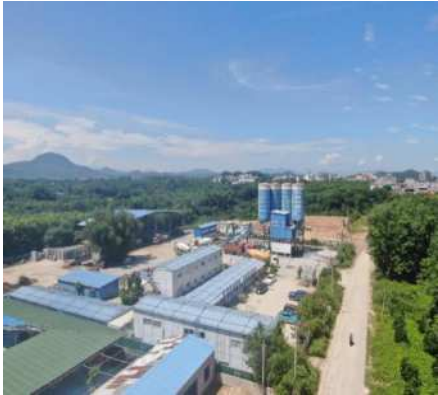
| 续表 5-1 | | 本季度各监测点及巡查点水土流失状况表 | | 拍摄时间：2024 年 6 月 21 日至 6 月 22 日 | | |
|---|---|---|---|---|---|---|
| 施工生产<br>生活区 | 18#监测点 | 一标段改扩建拌合站 | | 区内实施临时排水沟、沉沙池和临时绿化等，土壤侵蚀模数为 500t/（km²•a） | 加强已有水保措施管护 | / |

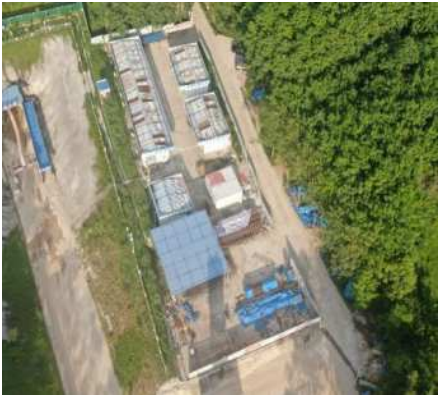
| 续表 5-1 | | 本季度各监测点及巡查点水土流失状况表 | | 拍摄时间：2024 年 6 月 21 日至 6 月 22 日 | | |
|---|---|---|---|---|---|---|
| 施工生产<br>生活区 | 19#监测点 | 长岭隧洞进口施工营地 | | 区内实施临时排水沟、沉沙池和临时绿化等，土壤侵蚀模数为 500t/（km²•a） | 加强已有水保措施管护 | / |

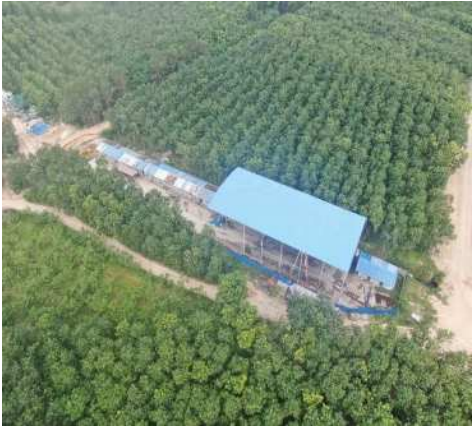
| 监测分区 | 监测点编号 | 监测点名称 | 现场影像 | 监测评价 | 监测意见 | 三色评价扣分情况 |
|---|---|---|---|---|---|---|
| 施工生产<br>生活区 | 18#巡查点 | 西干渠排浦分<br>干渠钢筋场 | | 施工营地地面已硬化，土壤<br>侵蚀模数为 500t/（km²•a） | / | / |

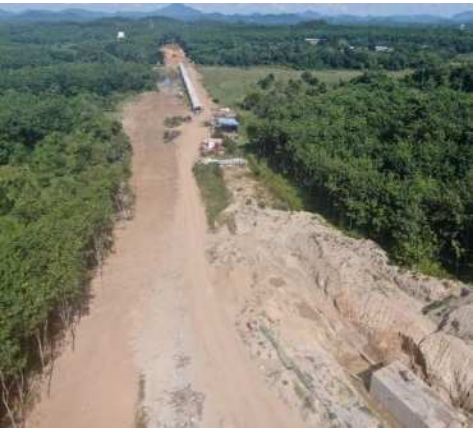
| 监测分区 | 监测点编号 | 监测点名称 | 现场影像 | 监测评价 | 监测意见 | 三色评价扣分情况 |
|---|---|---|---|---|---|---|
| 交通<br>道路区 | 20#监测点 | 新建西干渠<br>7#渡槽<br>施工道路 | | 施工道路土壤侵蚀模数为<br>2200t/（km²•a） | 做好施工过程中道<br>路两侧防护措施 | / |

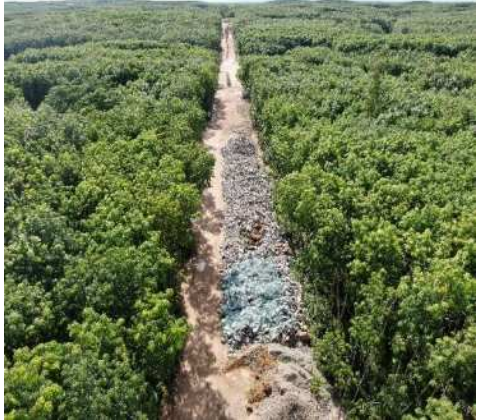
| 监测分区 | 监测点编号 | 监测点名称 | 现场影像 | 监测评价 | 监测意见 | 三色评价扣分情况 |
|---|---|---|---|---|---|---|
| 交通道路区 | 21#监测点 | 珠碧江北岸2号倒虹吸施工道路 | | 施工道路土壤侵蚀模数为2200t/（km²•a） | 做好施工过程中道路两侧防护措施 | / |

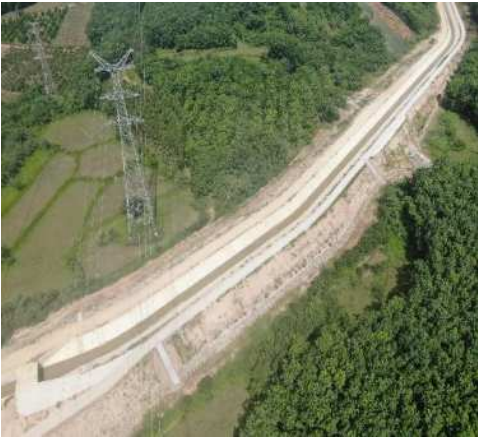
| 监测分区 | 监测点编号 | 监测点名称 | 现场影像 | 监测评价 | 监测意见 | 三色评价扣分情况 |
|---|---|---|---|---|---|---|
| 交通道路区 | 19#巡查点 | 新建西干渠施工道路 | | 施工道路路面已硬化，土壤侵蚀模数为500t/（km²•a） | / | / |

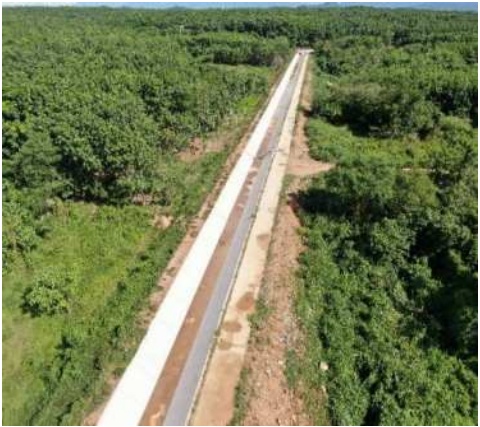
| 监测分区 | 监测点编号 | 监测点名称 | 现场影像 | 监测评价 | 监测意见 | 三色评价扣分情况 |
|---|---|---|---|---|---|---|
| 交通<br>道路区 | 20#巡查点 | 珠碧江北岸<br>施工道路 | | 施工道路路面已硬化，土壤<br>侵蚀模数为 500t/（km²•a） | / | / |

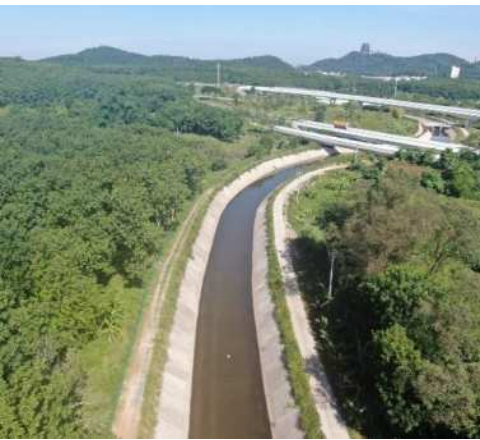
| 监测分区 | 监测点编号 | 监测点名称 | 现场影像 | 监测评价 | 监测意见 | 三色评价扣分情况 |
|---|---|---|---|---|---|---|
| 交通<br>道路区 | 21#巡查点 | 西干渠改扩建段<br>施工道路 | | 施工道路路面已硬化，土壤<br>侵蚀模数为 500t/（km²•a） | / | / |
