# 海南省琼西北供水工程 水土保持监测 2025 年第三季度报告 (第 17 期)

建设单位：海南省水利电力集团有限公司

监测单位：中水珠江规划勘测设计有限公司

2025 年 10 月

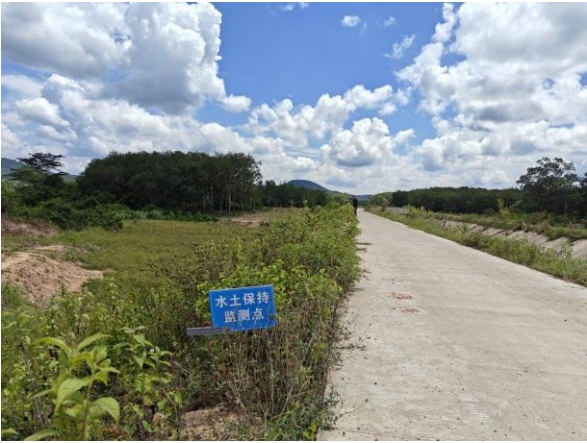
| 监测分区 | 监测点编号 | 监测点名称 | 现场影像 | 监测评价 | 监测意见 | 三色评价扣分情况 |
|---|---|---|---|---|---|---|
| 主体工程区 | 1#定位监测点 | 新建西干渠<br>填方段<br>(桩号 42+000) | | 施工区域植被恢复效果较好。土壤侵蚀模数为500t/（km²•a） | 加强水土保持措施管护 | / |

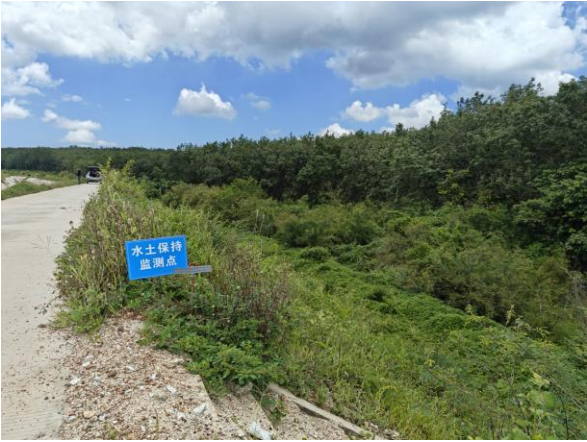
| 监测分区 | 监测点编号 | 监测点名称 | 现场影像 | 监测评价 | 监测意见 | 三色评价扣分情况 |
|---|---|---|---|---|---|---|
| 主体工程区 | 2#定位监测点 | 新建西干渠<br>半挖半填段<br>(桩号 50+700) | | 施工区域植被恢复效果较好。土壤侵蚀模数为500t/（km²•a） | 加强水土保持措施管护 | / |

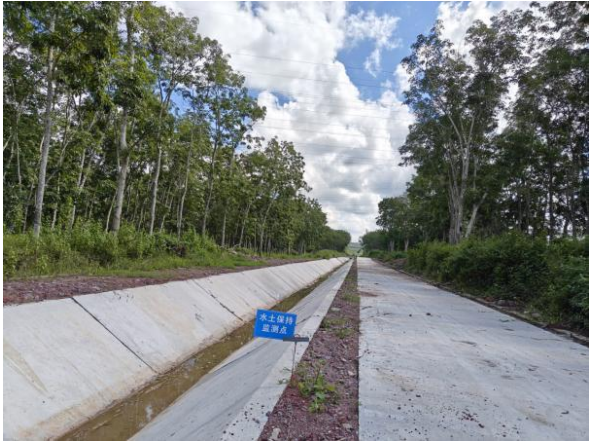
| 续表 5-1 | | 本季度各监测点及巡查点水土流失状况表 | | 拍摄时间：2025 年 9 月 18 日至 9 月 19 日 | | |
|---|---|---|---|---|---|---|
| 主体工程区 | 3#定位监测点 | 八一分干渠挖方段 | | 施工区域植被恢复效果较差。土壤侵蚀模数850t/（km²•a） | 及时完善植物措施 | / |

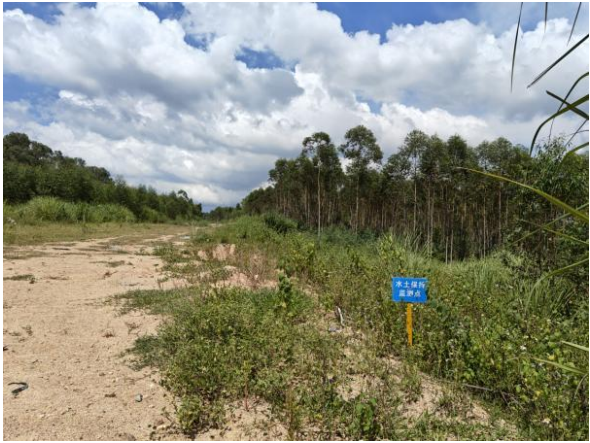
| 续表 5-1 | | 本季度各监测点及巡查点水土流失状况表 | | 拍摄时间：2025 年 9 月 18 日至 9 月 19 日 | | |
|---|---|---|---|---|---|---|
| 主体工程区 | 4#定位监测点 | 排浦分干渠填方段 | | 填方边坡植被恢复效果较好。土壤侵蚀模数550t/（km²•a） | 加强水土保持措施管护 | / |

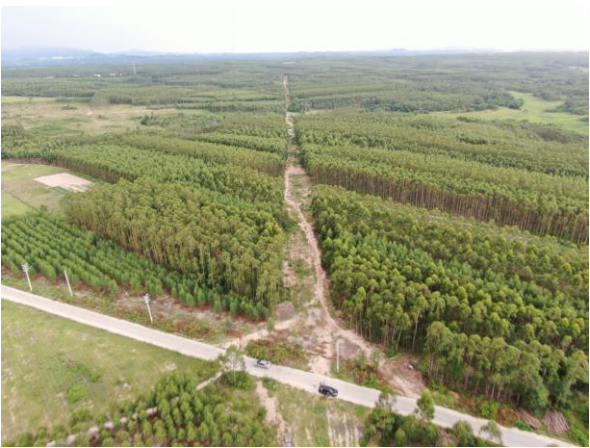
| 续表 5-1 | | 本季度各监测点及巡查点水土流失状况表 | | 拍摄时间：2025 年 9 月 18 日至 9 月 19 日 | | |
|---|---|---|---|---|---|---|
| 主体工程区 | 5#定位监测点 | 利乐支渠半挖半填 | | 施工区域植被恢复较好，土壤侵蚀模数为 550t/（km²•a） | 加强水土保持措施管护 | / |

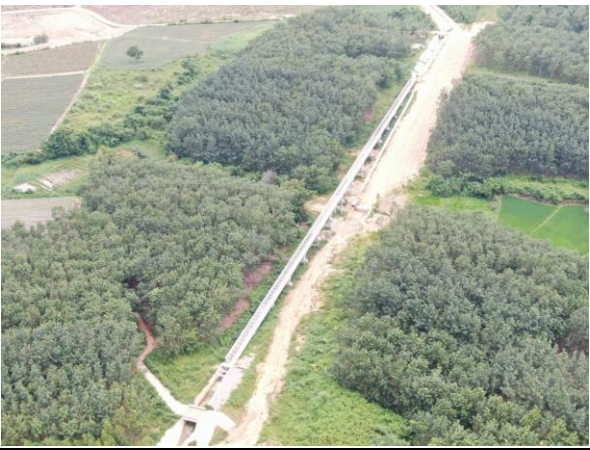
| 续表 5-1 | | 本季度各监测点及巡查点水土流失状况表 | | 拍摄时间：2025 年 9 月 18 日至 9 月 19 日 | | |
|---|---|---|---|---|---|---|
| 主体工程区 | 6#定位监测点 | 富克分干渠 3#渡槽 | | 施工区域植物措施落实不到位。土壤侵蚀模数为 1950t/（km²•a） | 及时完善植物措施 | 植物措施扣 1 分 |

| 存在问题与建议 | <p><b>完善建议：</b></p> <p>(1) 及时落实新建西干渠 1#弃渣场、新建西干渠 6#渡槽弃渣场和排浦分干渠 1#弃渣场排水措施。</p> <p>(2) 及时落实完善富克分干渠 3#渡槽、富克分干渠 2#倒虹吸和排浦分干渠 1#弃渣场等区域的植物措施和复耕。</p> <p>(3) 及时跟进新建西干渠 6#渡槽、新建西干渠 4#暗涵、金川泵站和海荣分干渠 2#弃渣场等等区域临时拦挡、临时苫盖及临时排水等。</p> <p>(4) 工程区部分开挖堆填扰动区域地表裸露；禁止随意堆放开挖土石体，强化水土保持措施的跟进，及时根据水土保持方案要求和施工图设计，跟进各短时间内无施工扰动面防护措施，做好施工场地的截排水、雨天覆盖和植物防护。</p> <p>(5) 工程区部分施工区域截排水体系不完善，尽快开挖挖方边坡底（顶）部截水沟，顺接坡面排水沟进入天然沟道，排水口设置沉沙池，形成完整的排水体系。</p> <p>(6) 下一阶段，结合“先截排水、拦挡后开挖、堆填”“开挖一级防护一级”等要求，按水土保持方案要求和施工图设计，及时跟进水土保持措施，尤其是施工结束区域绿化措施，如明渠挖填边坡、暗涵回填区域、弃渣场和施工道路两侧等扰动裸露区域。</p> <p>(7) 临时堆土、堆渣需做好临时防护工程，避免造成水土流失或安全事故；工程完工前须清运弃土弃渣并恢复原貌。</p> <p>(8) 加强弃渣管理。工程弃渣应运至经批复的水土保持方案确定的弃渣场堆放，减少转运；土方分区堆放，禁止乱堆乱弃、顺坡溜渣；严禁向河道、水库、自然保护区、水源保护区等管理范围内弃渣。工程确需在水土保持方案确定的弃渣场以外新设弃渣场或提高原有弃渣场等级的，应根据《生产建设项目水土保持方案管理办法》（水利部令第 53 号）等相关规定办理变更手续，在水土保持方案变更报告取得原审批部门行政许可后，方可启用。</p> <p>(9) 加强对已实施水土保持措施管理维护，保证已实施的水土保持措施持续有效的发挥效益。</p> <p>(10) 加强巡查，重点区域包括挖填边坡、弃渣场、临时堆放场、施工便道、集中排水的排水口周边等，强降水预报后要全面排查，强降水发生后要全线排查，就各场地，必须强化排水管理，不得倒排倒灌，不得积水成塘，发现水土流失隐患及时排除。</p> |

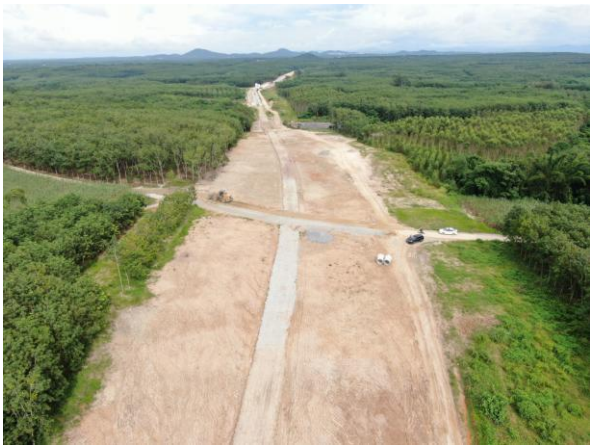
| 监测分区 | 监测点编号 | 监测点名称 | 现场影像 | 监测评价 | 监测意见 | 三色评价扣分情况 |
|---|---|---|---|---|---|---|
| 主体工程区 | 7#定位监测点 | 新建西干渠<br>5#暗涵 | | 暗涵施工区域处于回填阶段。土壤侵蚀模数为 2650t/（km²•a） | 回填工作完成后，及时跟进植物措施 | / |

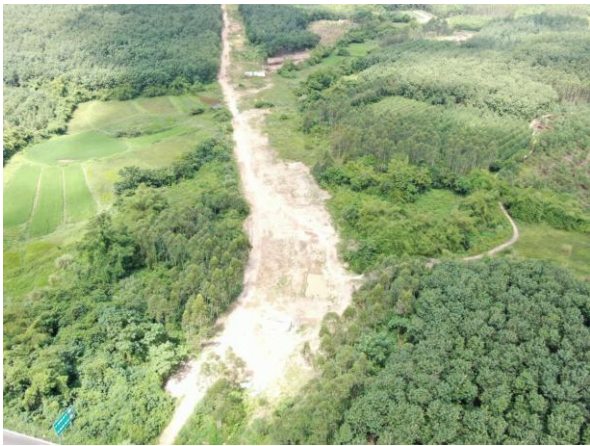
| 监测分区 | 监测点编号 | 监测点名称 | 现场影像 | 监测评价 | 监测意见 | 三色评价扣分情况 |
|---|---|---|---|---|---|---|
| 主体工程区 | 8#定位监测点 | 富克分干渠<br>2#倒虹吸 | | 本段已完成，植物措施落实不到位。土壤侵蚀模数为 1950t/（km²•a）。 | 及时完善植物措施 | 植物措施扣 1 分 |

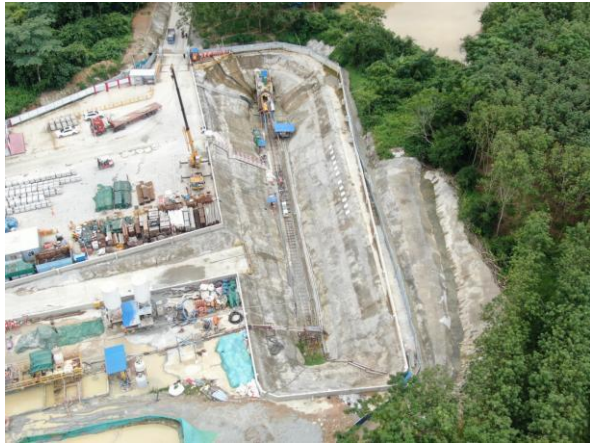
| 续表 5-1 | | | 本季度各监测点及巡查点水土流失状况表 | | 拍摄时间：2025 年 9 月 18 日至 9 月 19 日 | |
|---|---|---|---|---|---|---|
| 主体工程区 | 9#定位监测点 | 雅星南干支 | | 隧洞洞口开挖边坡处已采取混凝土护坡，土壤侵蚀模数为 500t/（km²•a） | / | / |

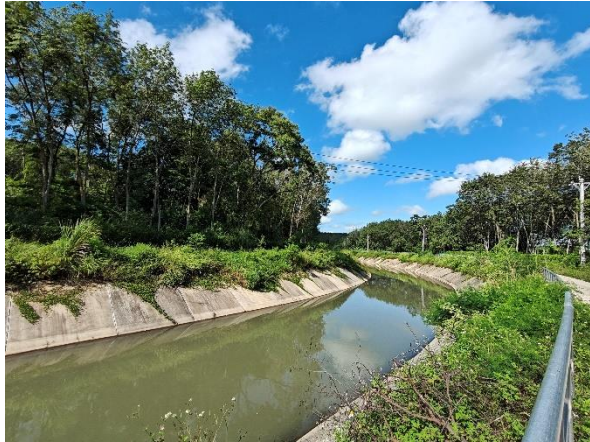
| 续表 5-1 | | | 本季度各监测点及巡查点水土流失状况表 | | 拍摄时间：2025 年 9 月 18 日至 9 月 19 日 | |
|---|---|---|---|---|---|---|
| 主体工程区 | 1#巡查点 | 西干渠改扩建段渠道 | | 渠道两侧植被恢复效果较好，土壤侵蚀模数为 500t/（km²•a） | 加强水土保持措施管护 | / |

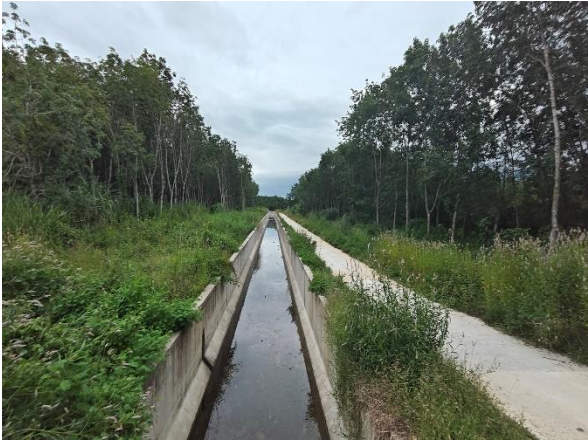
| 续表 5-1 | | | 本季度各监测点及巡查点水土流失状况表 | | 拍摄时间：2025 年 9 月 18 日至 9 月 19 日 | |
|---|---|---|---|---|---|---|
| 主体工程区 | 2#巡查点 | 珠碧江北岸明渠段 | | 渠道两侧植被恢复效果较好，土壤侵蚀模数为 500t/(km²•a) | 加强水土保持措施管护 | / |

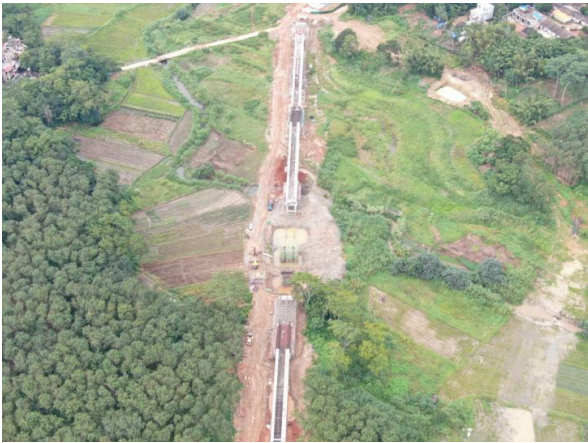
| 续表 5-1 | | | 本季度各监测点及巡查点水土流失状况表 | | 拍摄时间：2025 年 9 月 18 日至 9 月 19 日 | |
|---|---|---|---|---|---|---|
| 主体工程区 | 3#巡查点 | 新建西干渠6#渡槽 | | 施工区域临时拦挡及临时苫盖落实不及时、不到位，土壤侵蚀模数为 2350t/(km²•a) | 按照水保方案及后续设计及时临时拦挡及临时苫盖等 | 临时措施扣 2 分 |

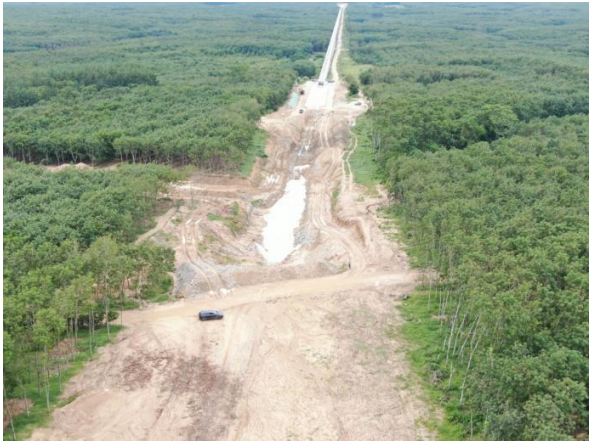
| 续表 5-1 | | | 本季度各监测点及巡查点水土流失状况表 | | 拍摄时间：2025 年 9 月 18 日至 9 月 19 日 | |
|---|---|---|---|---|---|---|
| 主体工程区 | 4#巡查点 | 新建西干渠<br>4#暗涵 | | 施工区域临时拦挡及临时苫盖落实不及时、不到位，土壤侵蚀模数为 2250t/(km²•a) | 按照水保方案及后续设计及时临时拦挡及临时苫盖等 | 临时措施扣 2 分 |

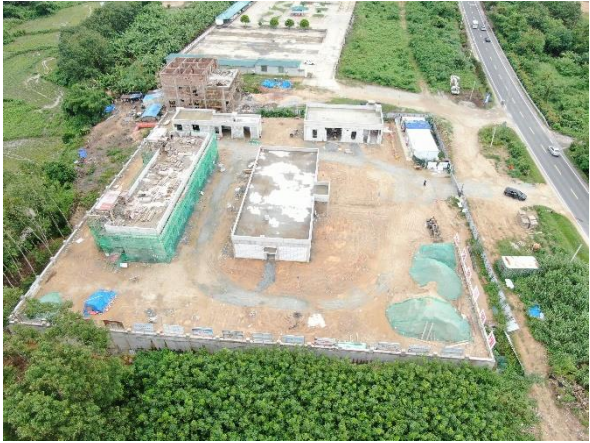
| 续表 5-1 | | | 本季度各监测点及巡查点水土流失状况表 | | 拍摄时间：2025 年 9 月 18 日至 9 月 19 日 | |
|---|---|---|---|---|---|---|
| 工程永久办公生活区 | 5#巡查点 | 八一农场管理站 | | 站内主体结构已完成，临时堆土采取临时苫盖措施，土壤侵蚀模数为 1250t/(km²•a) | 按照后续设计及时跟进防护措施 | / |

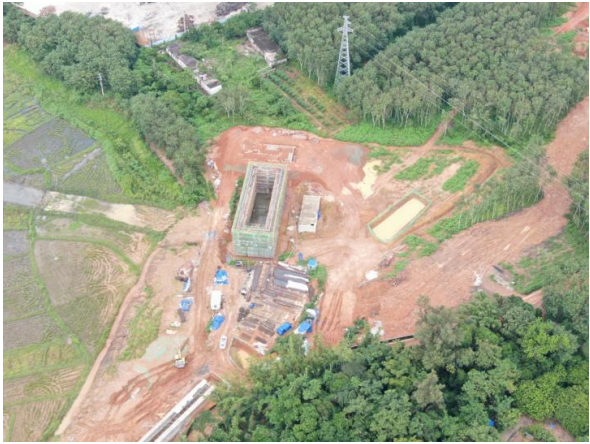
| 续表 5-1 | | 本季度各监测点及巡查点水土流失状况表 | | 拍摄时间：2025 年 9 月 18 日至 9 月 19 日 | | |
|---|---|---|---|---|---|---|
| 工程永久办公生活区 | 6#巡查点 | 金川泵站 | | 站内主体结构正在施工，周边区域临时排水及临时苦盖落实不及时、不到位，土壤侵蚀模数为 2850t/（km²•a） | 及时跟进临时排水及临时苦盖 | 临时措施扣 2 分 |

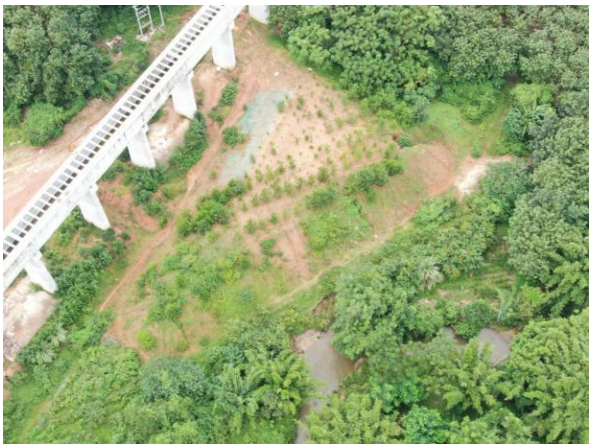
| 续表 5-1 | | 本季度各监测点及巡查点水土流失状况表 | | 拍摄时间：2025 年 9 月 18 日至 9 月 19 日 | | |
|---|---|---|---|---|---|---|
| 弃渣场区 | 10#定位监测点 | 新建西干渠 1#弃渣场 | | 渣场实施了挡渣墙及植物措施等，排水设施未落实，渣场部分边坡存在冲刷现象和植被恢复效果不佳，土壤侵蚀模数为 1950t/（km²•a） | 及时落实排水设施，对边坡进行修整和完善植物措施 | 工程措施扣 1 分 |

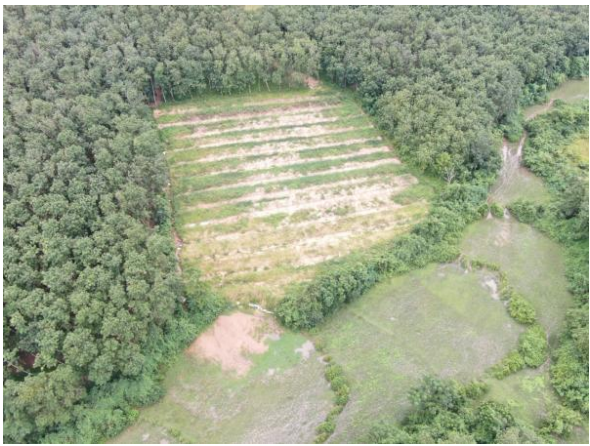
| 续表 5-1 | | 本季度各监测点及巡查点水土流失状况表 | | 拍摄时间：2025 年 9 月 18 日至 9 月 19 日 | | |
|---|---|---|---|---|---|---|
| 弃渣场区 | 11#定位监测点 | 新建西干渠<br>9#弃渣场 | | 已复耕，土壤侵蚀模数为 500t/（km²•a） | / | / |

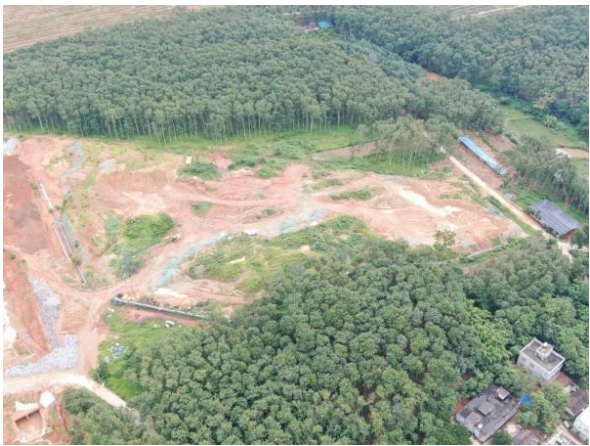
| 续表 5-1 | | 本季度各监测点及巡查点水土流失状况表 | | 拍摄时间：2025 年 9 月 18 日至 9 月 19 日 | | |
|---|---|---|---|---|---|---|
| 弃渣场区 | 12#定位监测点 | 新建西干渠<br>6#渡槽弃渣场 | | 弃渣场处于堆渣阶段，实施了挡渣墙及排水等措施，部分排水设施已损坏，土壤侵蚀模数为 3350t/（km²•a） | 及时修复排水设施和清理排水沟内泥沙，保证排水畅通。堆渣过程中应按要求落实防护措施 | 工程措施扣 1 分 |

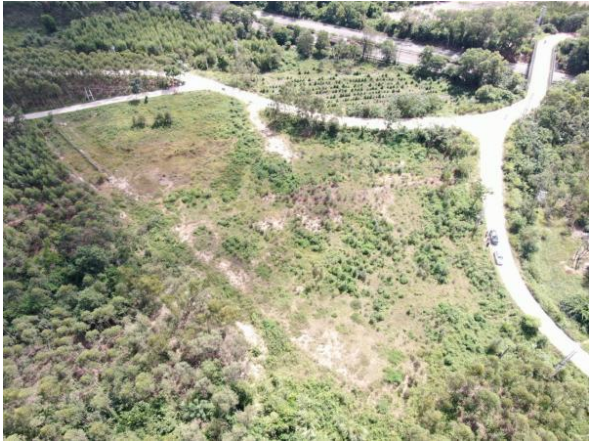
| 监测分区 | 监测点编号 | 监测点名称 | 现场影像 | 监测评价 | 监测意见 | 三色评价扣分情况 |
|---|---|---|---|---|---|---|
| 弃渣场区 | 13#定位监测点 | 富克分干渠<br>1#弃渣场 | | 已复耕，土壤侵蚀模数为 500t/（km²•a） | / | / |

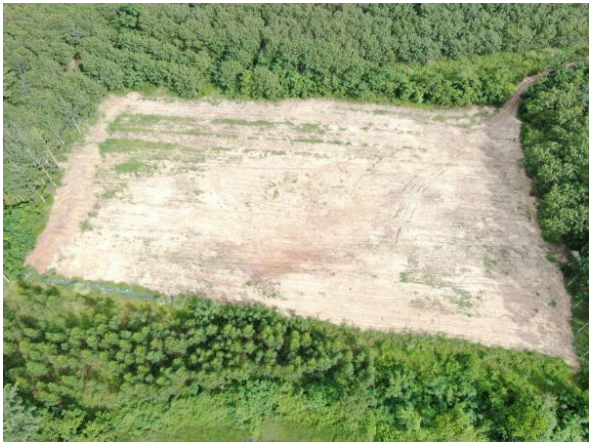
| 监测分区 | 监测点编号 | 监测点名称 | 现场影像 | 监测评价 | 监测意见 | 三色评价扣分情况 |
|---|---|---|---|---|---|---|
| 弃渣场区 | 14#定位监测点 | 排浦分干渠<br>1#弃渣场 | | 现场排水设施未落实和部分挡渣墙已拆除，平台植物措施落实不到位，土壤侵蚀模数为 1950t/（km²•a） | 及时落实截排水和完善植物措施 | 工程措施扣 1 分<br>植物措施扣 1 分 |

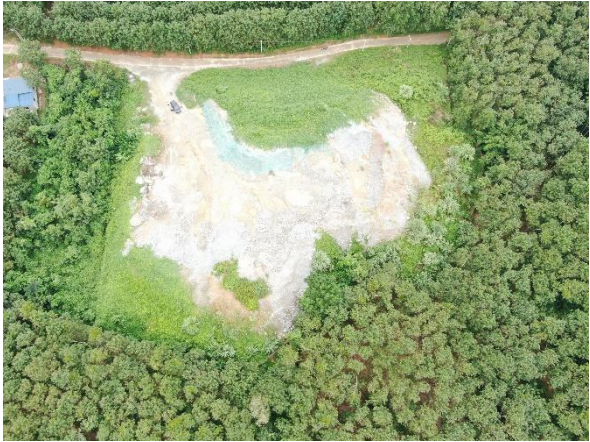
| 监测分区 | 监测点编号 | 监测点名称 | 现场影像 | 监测评价 | 监测意见 | 三色评价扣分情况 |
|---|---|---|---|---|---|---|
| 弃渣场区 | 7#巡查点 | 长岭隧洞进口弃渣场 | | 堆渣基本结束，渣场实施了挡渣墙及排水等措施，土壤侵蚀模数为 1850t/(km²·a) | 按照水保方案及后续设计对场内堆渣进行平整和落实植物措施 | / |

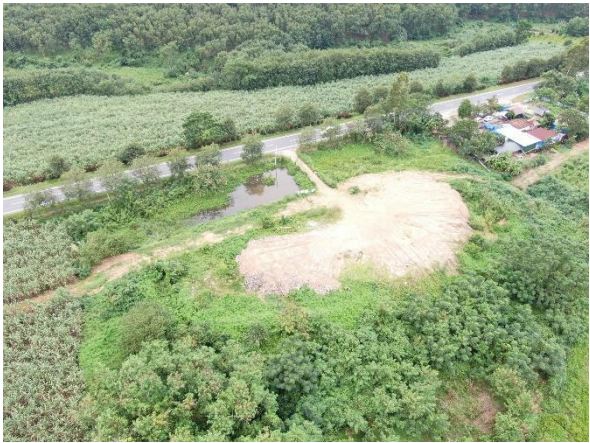
| 监测分区 | 监测点编号 | 监测点名称 | 现场影像 | 监测评价 | 监测意见 | 三色评价扣分情况 |
|---|---|---|---|---|---|---|
| 弃渣场区 | 8#巡查点 | 长岭隧洞出口弃渣场 | | 堆渣基本结束，渣场实施了拦渣墙等措施，土壤侵蚀模数为 1850t/(km²·a) | 按照水保方案及后续设计对场内堆渣进行平整和落实植物措施 | / |

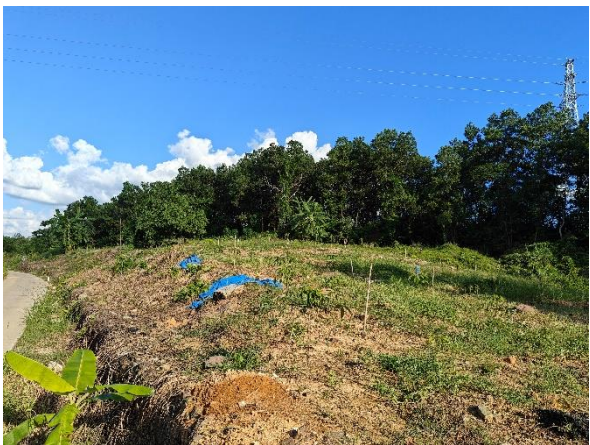
| 续表 5-1 | | | 本季度各监测点及巡查点水土流失状况表 | | 拍摄时间：2025 年 9 月 18 日至 9 月 19 日 | |
|---|---|---|---|---|---|---|
| 弃渣场区 | 9#巡查点 | 调洒村弃渣场 | | 渣场实施了拦渣墙及植物措施等，土壤侵蚀模数为 650t/（km²•a） | 加强水土保持措施管护 | / |

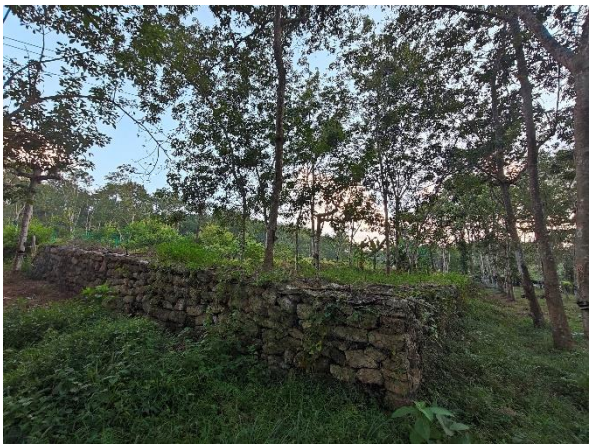
| 续表 5-1 | | | 本季度各监测点及巡查点水土流失状况表 | | 拍摄时间：2025 年 9 月 18 日至 9 月 19 日 | |
|---|---|---|---|---|---|---|
| 弃渣场区 | 10#巡查点 | 可运村弃渣场 | | 渣场实施了拦渣墙，已复耕，土壤侵蚀模数为 500t/（km²•a） | 加强水土保持措施管护 | / |

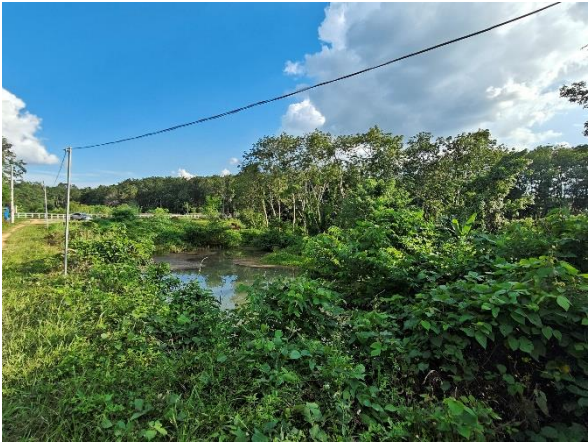
| 续表 5-1 | | 本季度各监测点及巡查点水土流失状况表 | | 拍摄时间：2025 年 9 月 18 日至 9 月 19 日 | | |
|---|---|---|---|---|---|---|
| 弃渣场区 | 11#巡查点 | 江围村弃渣场 | | 渣场实施了拦渣墙及植物措施等，植被长势较好，土壤侵蚀模数为 500t/(km²·a) | 加强水土保持措施管护 | / |

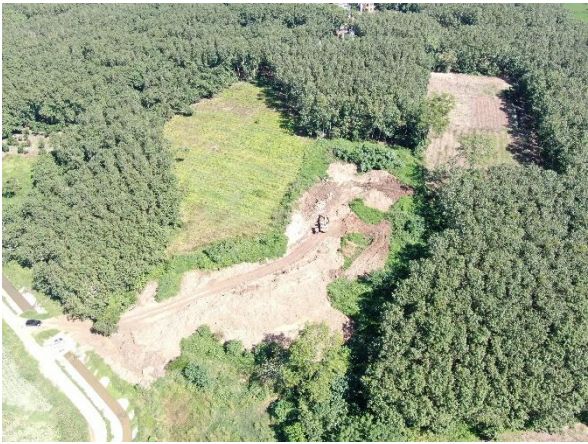
| 续表 5-1 | | 本季度各监测点及巡查点水土流失状况表 | | 拍摄时间：2025 年 9 月 18 日至 9 月 19 日 | | |
|---|---|---|---|---|---|---|
| 弃渣场区 | 12#巡查点 | 珠碧江北岸干渠 2#弃渣场 | | 渣场实施了拦渣墙，部分区域已恢复植被，部分区域正在堆渣，土壤侵蚀模数为 1950t/(km²·a) | 做好堆渣周边防护措施，加强水土保持措施管护 | / |

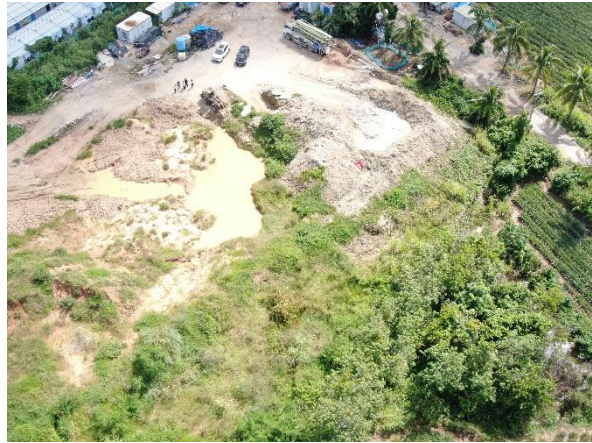
| 续表 5-1 | | | 本季度各监测点及巡查点水土流失状况表 | | 拍摄时间：2025 年 9 月 18 日至 9 月 19 日 | |
|---|---|---|---|---|---|---|
| 弃渣场区 | 13#巡查点 | 海荣分干渠 2# 弃渣场 | | 渣场实施了挡渣墙及植物措施等，堆渣平台临时防护措施不完善，土壤侵蚀模数为 2850t/（km²•a） | 及时对边坡进行修整和完善临时防护措施 | 临时措施扣 1 分 |

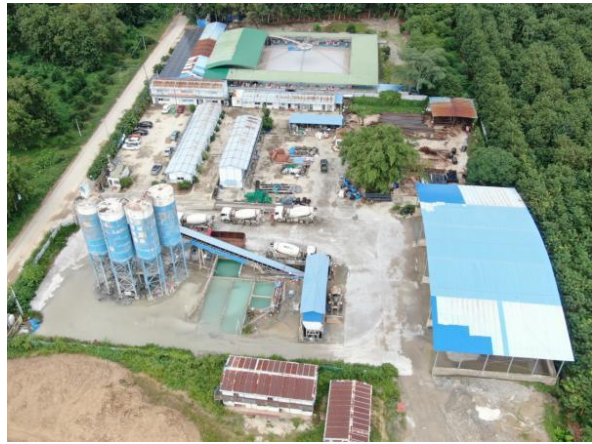
| 续表 5-1 | | | 本季度各监测点及巡查点水土流失状况表 | | 拍摄时间：2025 年 9 月 18 日至 9 月 19 日 | |
|---|---|---|---|---|---|---|
| 施工生产生活区 | 18#定位监测点 | 一标段改扩建拌合站 | | 区内实施临时排水沟、沉沙池和临时绿化等，土壤侵蚀模数为 500t/（km²•a） | 使用结束后，应做好迹地恢复 | / |

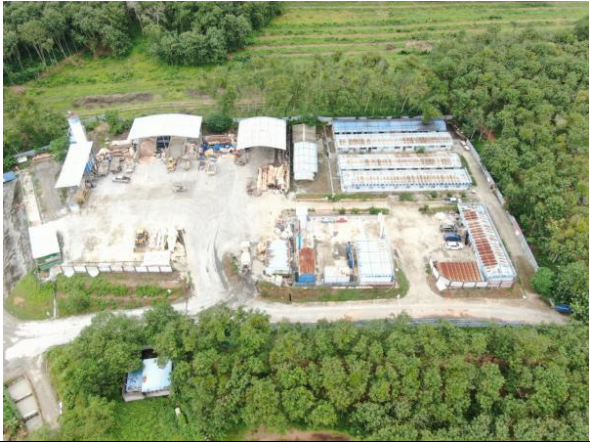
| 监测分区 | 监测点编号 | 监测点名称 | 现场影像 | 监测评价 | 监测意见 | 三色评价扣分情况 |
|---|---|---|---|---|---|---|
| 施工生产<br>生活区 | 19#定位监测点 | 长岭隧洞<br>进口施工<br>营地 | | 区内地面已硬化，<br>实施了临时排水<br>沟、沉沙池和临时<br>绿化等措施，土壤<br>侵蚀模数为 500t/<br>(km²•a) | 使用结束后，应做<br>好迹地恢复 | / |

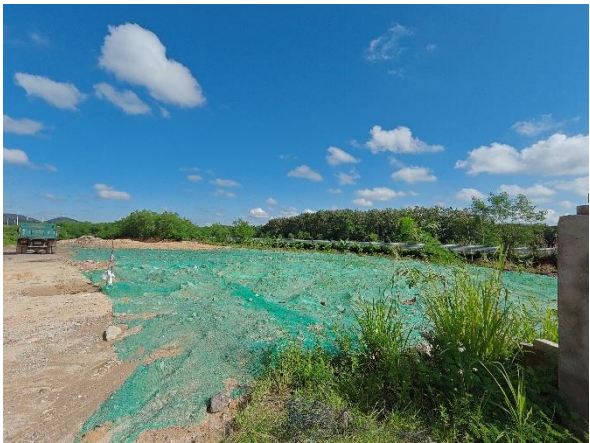
| 监测分区 | 监测点编号 | 监测点名称 | 现场影像 | 监测评价 | 监测意见 | 三色评价扣分情况 |
|---|---|---|---|---|---|---|
| 施工生产<br>生活区 | 14#巡查点 | 南丰水口临<br>时堆土场 | | 区内堆料已清运并<br>采取临时苫盖措<br>施，土壤侵蚀模数<br>为 1250t/ (km²•a) | 应做好迹地恢复 | / |

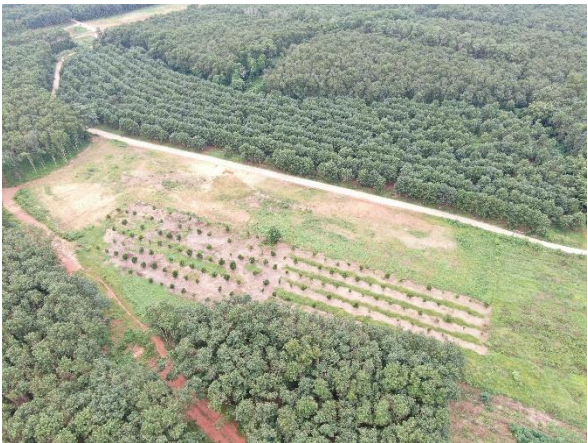
| 监测分区 | 监测点编号 | 监测点名称 | 现场影像 | 监测评价 | 监测意见 | 三色评价扣分情况 |
|---|---|---|---|---|---|---|
| 施工生产<br>生活区 | 15#巡查点 | 新建西干渠 4#<br>临时堆土场 | | 区内堆料已清运，部分区域已恢复植被，土壤侵蚀模数为 1150t/（km²•a） | 应对裸露区域及时恢复植被 | / |

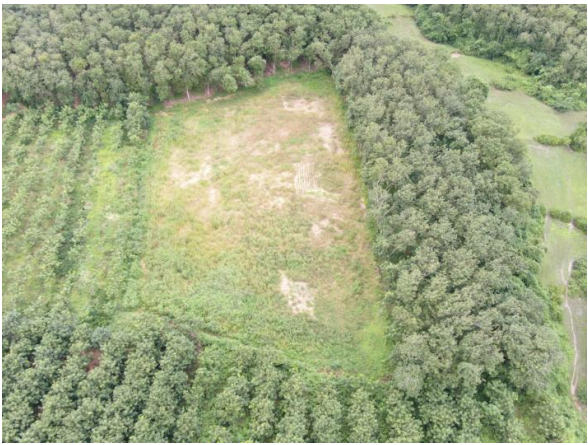
| 监测分区 | 监测点编号 | 监测点名称 | 现场影像 | 监测评价 | 监测意见 | 三色评价扣分情况 |
|---|---|---|---|---|---|---|
| 施工生产<br>生活区 | 16#巡查点 | 新建西干渠 11#<br>临时堆土场 | | 已复耕，土壤侵蚀模数为 500t/（km²•a） | / | / |

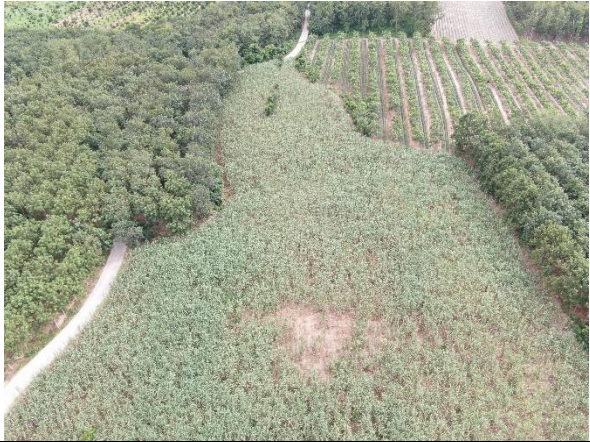
| 续表 5-1 | | 本季度各监测点及巡查点水土流失状况表 | | 拍摄时间：2025 年 9 月 18 日至 9 月 19 日 | | |
|---|---|---|---|---|---|---|
| 施工生产<br>生活区 | 17#巡查点 | 新建西干渠<br>12#临时堆土场 | | 已复耕，土壤侵蚀模数为 500t/（km²•a） | / | / |

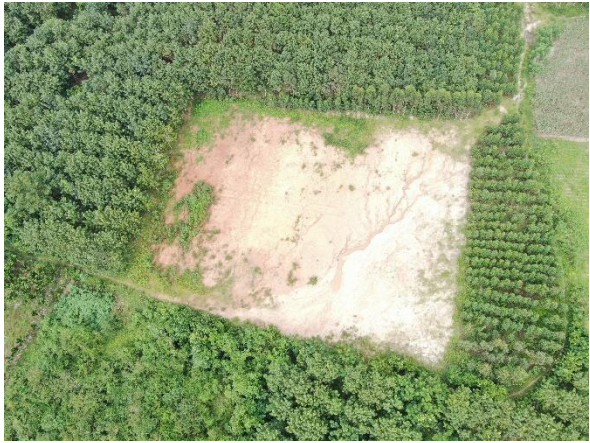
| 续表 5-1 | | 本季度各监测点及巡查点水土流失状况表 | | 拍摄时间：2025 年 9 月 18 日至 9 月 19 日 | | |
|---|---|---|---|---|---|---|
| 施工生产<br>生活区 | 18#巡查点 | 新建西干渠<br>14#临时堆土场 | | 临时堆土已清运，土壤侵蚀模数为 1850t/（km²•a） | 尽快做好迹地恢复 | / |

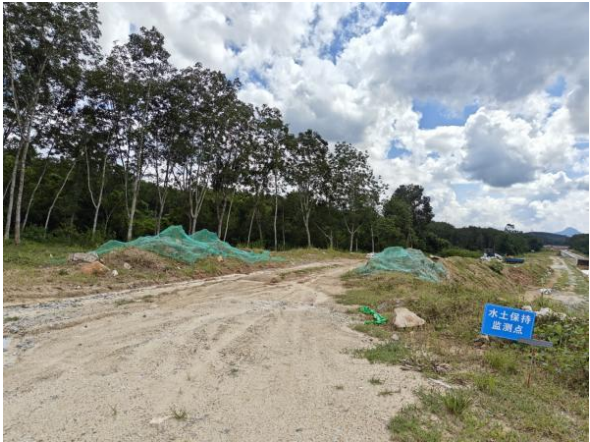
| 续表 5-1 | | | 本季度各监测点及巡查点水土流失状况表 | | 拍摄时间：2025 年 9 月 18 日至 9 月 19 日 | |
|---|---|---|---|---|---|---|
| 交通道路区 | 20#定位监测点 | 新建西干渠 7#渡槽 施工道路 | | 施工道路正在使用中，土壤侵蚀模数为 2250t/（km <sup>2</sup> •a） | 完工后按后续设计要求落实各项措施 | / |

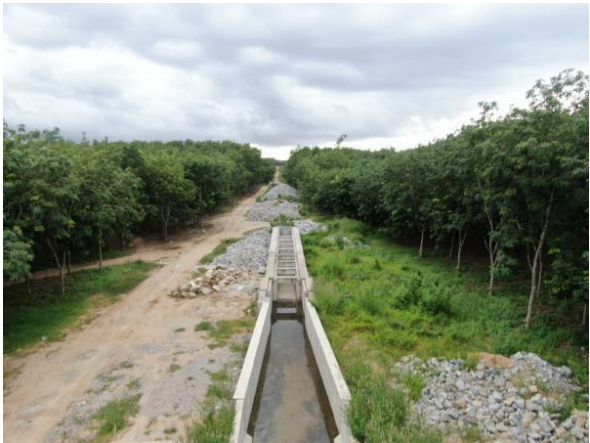
| 续表 5-1 | | | 本季度各监测点及巡查点水土流失状况表 | | 拍摄时间：2025 年 9 月 18 日至 9 月 19 日 | |
|---|---|---|---|---|---|---|
| 交通道路区 | 21#定位监测点 | 珠碧江北岸 2 号倒虹吸 施工道路 | | 施工道路正在使用中，土壤侵蚀模数为 1850t/（km <sup>2</sup> •a） | 完工后按后续设计要求落实各项措施 | / |

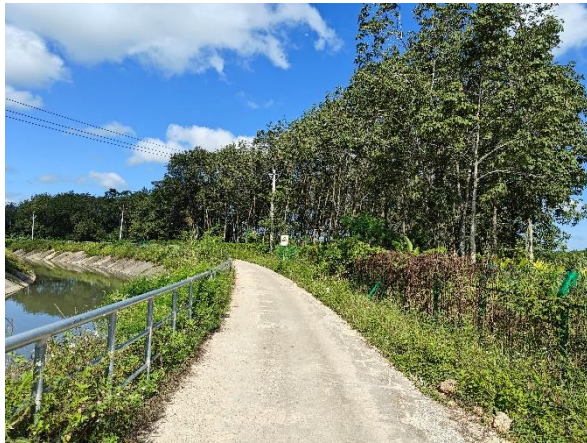
| 续表 5-1 | | | 本季度各监测点及巡查点水土流失状况表 | | 拍摄时间：2025 年 9 月 18 日至 9 月 19 日 | |
|---|---|---|---|---|---|---|
| 交通道路区 | 19#巡查点 | 西干渠改扩建道路 | | 道路路面已硬化，土壤侵蚀模数为 500t/(km²•a) | / | / |

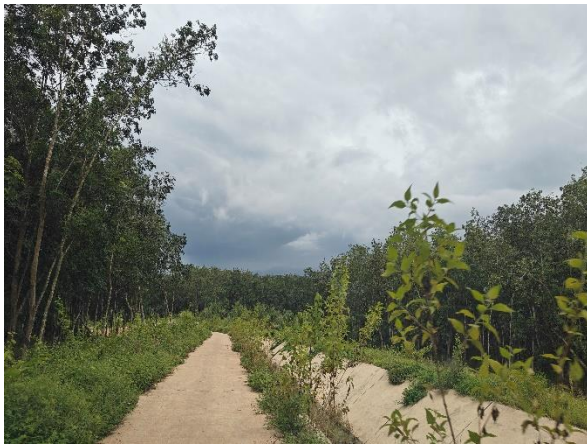
| 续表 5-1 | | | 本季度各监测点及巡查点水土流失状况表 | | 拍摄时间：2025 年 9 月 18 日至 9 月 19 日 | |
|---|---|---|---|---|---|---|
| 交通道路区 | 20#巡查点 | 海荣分干渠道路 | | 道路路面已硬化，土壤侵蚀模数为 500t/(km²•a) | / | / |

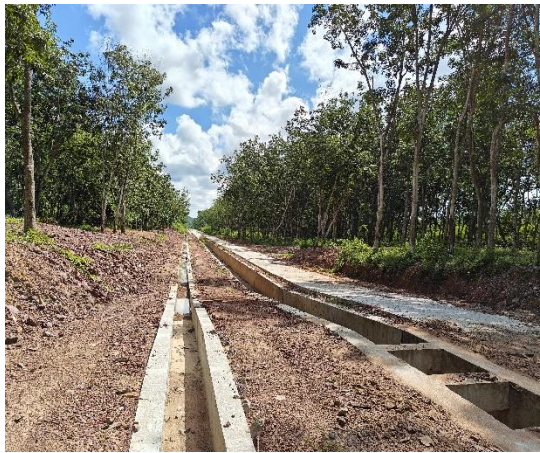
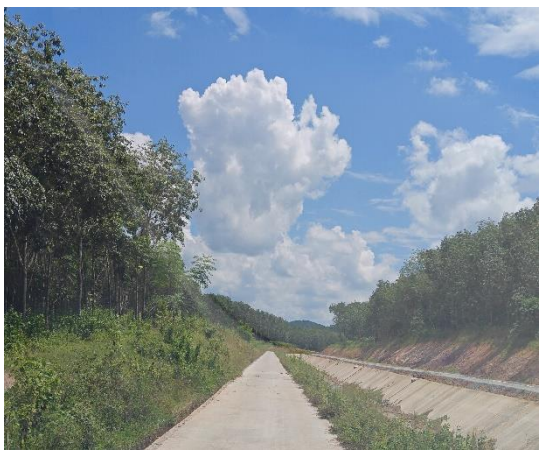
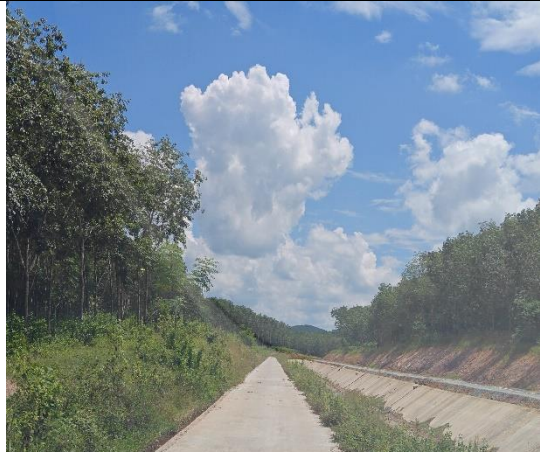
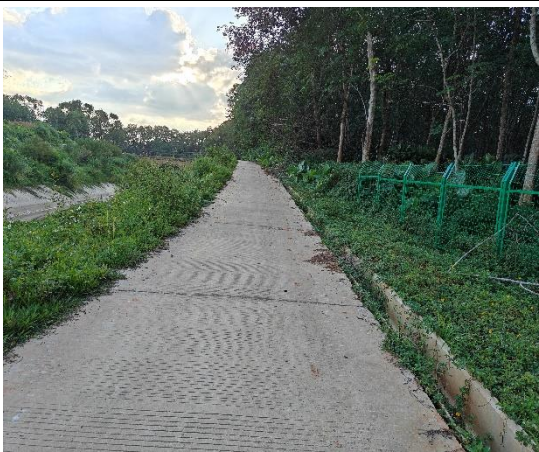
| 主体工程区排水措施实施情况（1） | 主体工程区排水措施实施情况（2） |
| 主体工程区排水措施实施情况（3） | 主体工程区排水措施实施情况（4） |

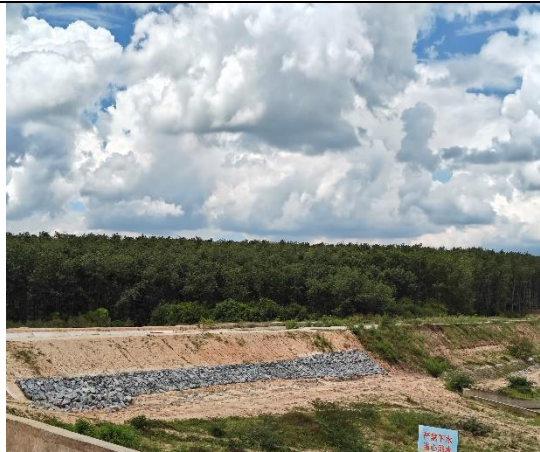
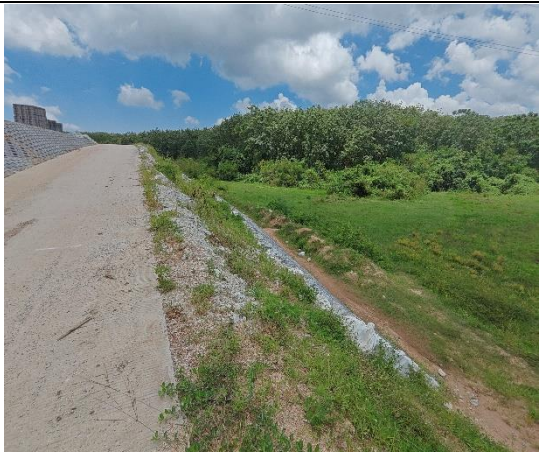
| 主体工程区护坡措施实施情况（1） | 主体工程区护坡措施实施情况（2） |

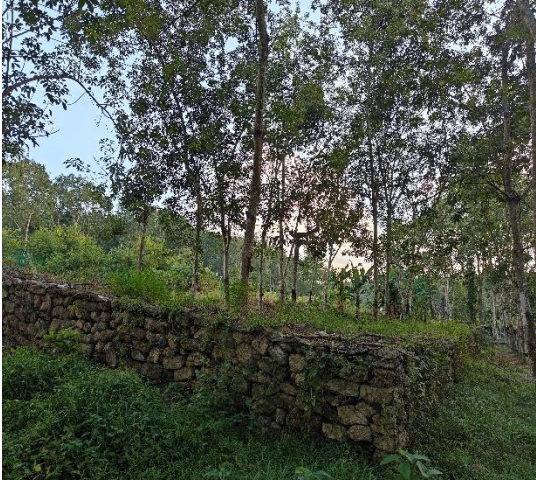
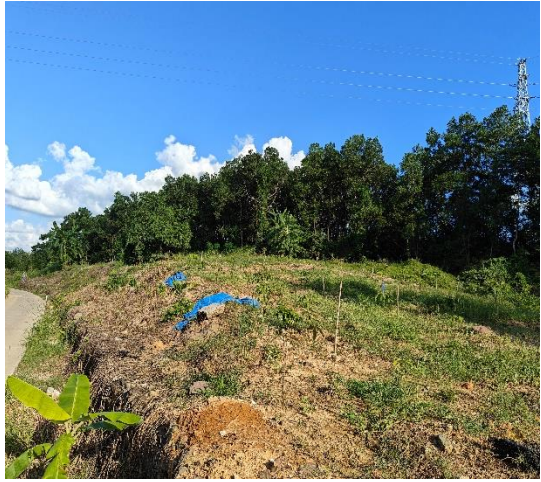
| <p>可运村弃渣场挡墙实施情况</p> | <p>调洒村弃渣场挡墙实施情况</p> |

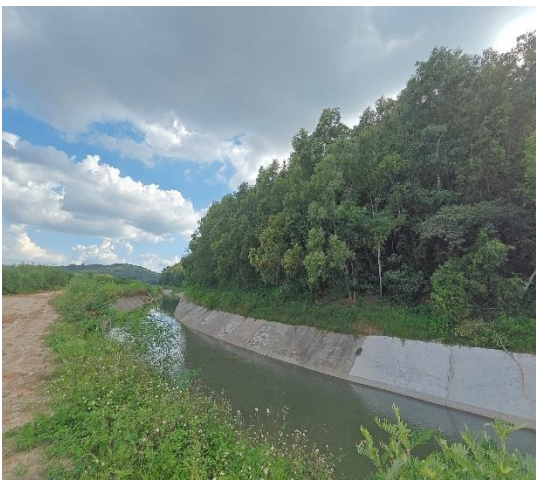
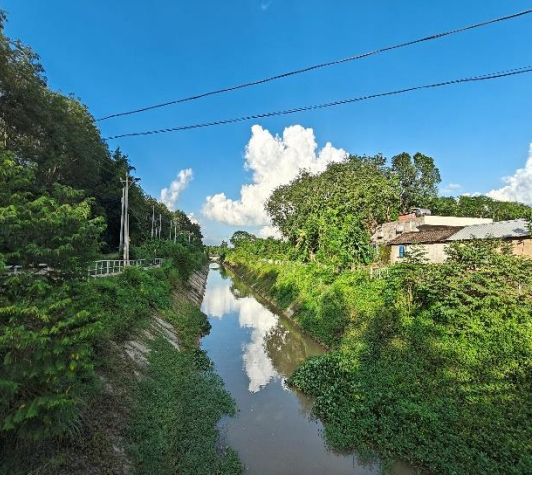
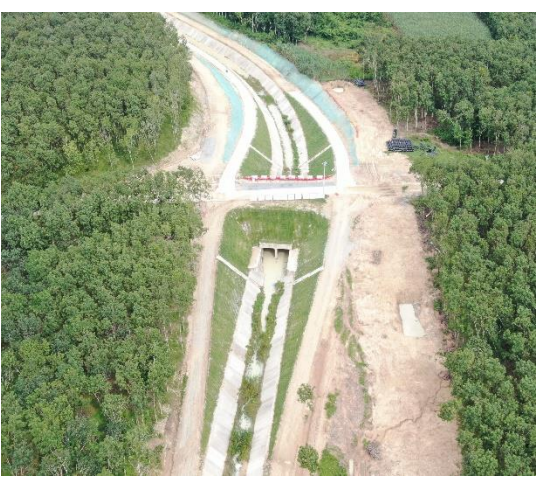
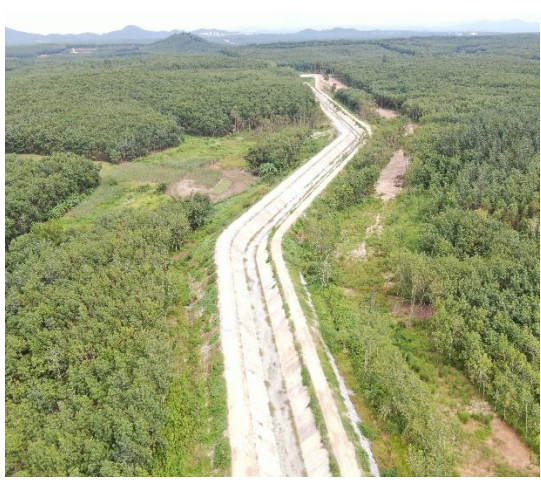
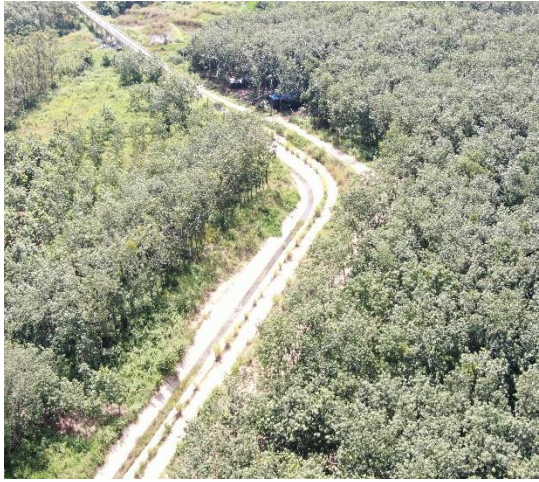
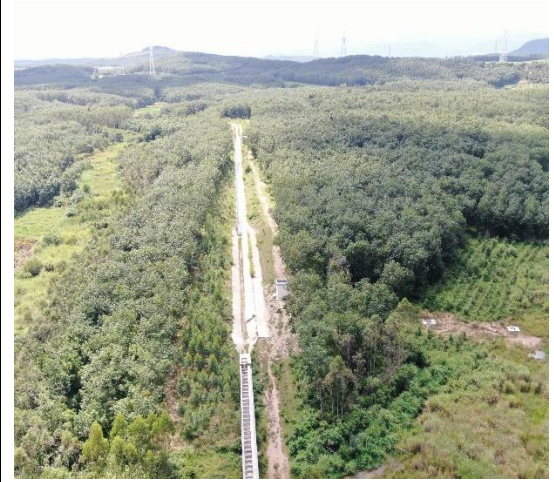
| <p>主体工程区植物措施实施情况（1）</p> | <p>主体工程区植物措施实施情况（2）</p> |
| <p>主体工程区植物措施实施情况（3）</p> | <p>主体工程区植物措施实施情况（4）</p> |

| <p>主体工程区植物措施实施情况（5）</p> | <p>主体工程区植物措施实施情况（6）</p> |

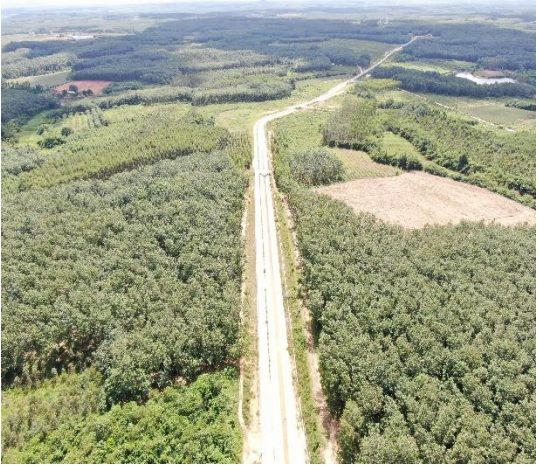
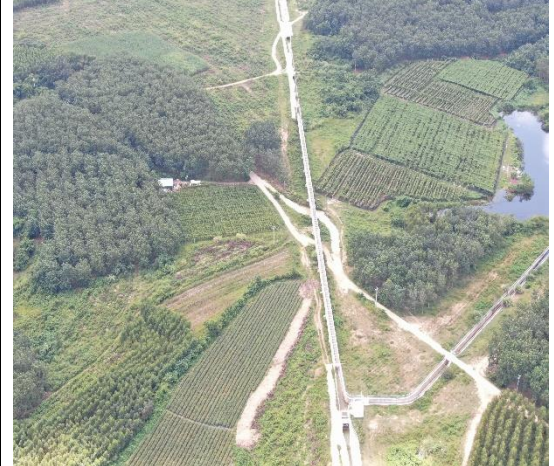
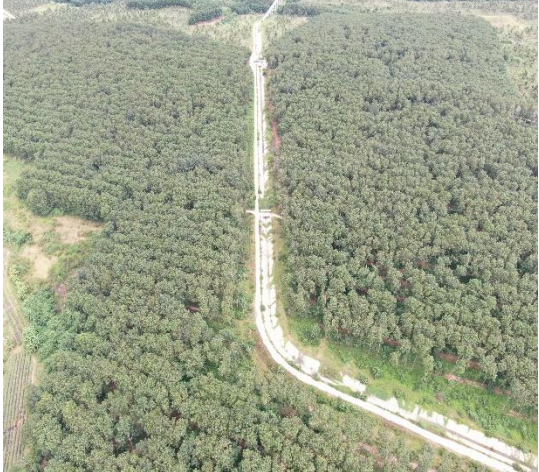
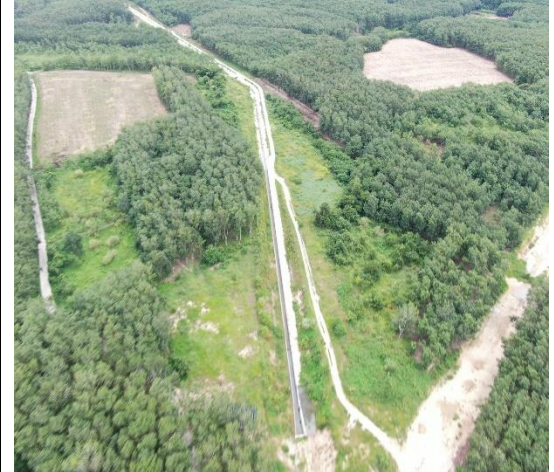
| <p>主体工程区植物措施实施情况（7）</p> | <p>主体工程区植物措施实施情况（8）</p> |
| <p>主体工程区植物措施实施情况（9）</p> | <p>主体工程区植物措施实施情况（10）</p> |
