# 海南省琼西北供水工程 水土保持监测 2025 年第四季度报告 (第 18 期)

建设单位：海南省水利电力集团有限公司

监测单位：中水珠江规划勘测设计有限公司

监测时段：2025 年 10 月 1 日至 2025 年 12 月 31 日

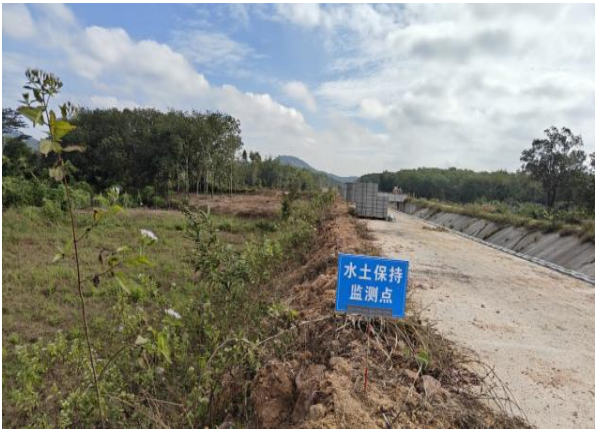
| 表 5-1 | | | 本季度各监测点及巡查点水土流失状况表 | | 拍摄时间：2025 年 12 月 15 日至 12 月 17 日 | |
|---|---|---|---|---|---|---|
| 主体工程区 | 1#定位监测点 | 新建西干渠<br>填方段<br>(桩号 42+000) | | 施工区域植被恢复效果较好。土壤侵蚀模数为 500t/ (km <sup>2</sup> •a) | 加强水土保持措施管护 | / |

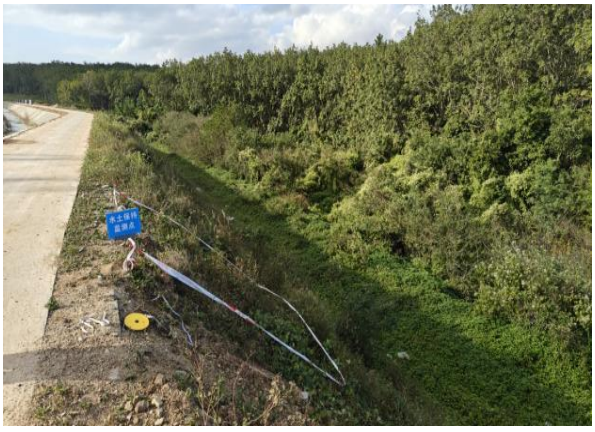
| 表 5-1 | | | 本季度各监测点及巡查点水土流失状况表 | | 拍摄时间：2025 年 12 月 15 日至 12 月 17 日 | |
|---|---|---|---|---|---|---|
| 主体工程区 | 2#定位监测点 | 新建西干渠<br>半挖半填段<br>(桩号 50+700) | | 施工区域植被恢复效果较好。土壤侵蚀模数为 500t/ (km <sup>2</sup> •a) | 加强水土保持措施管护 | / |

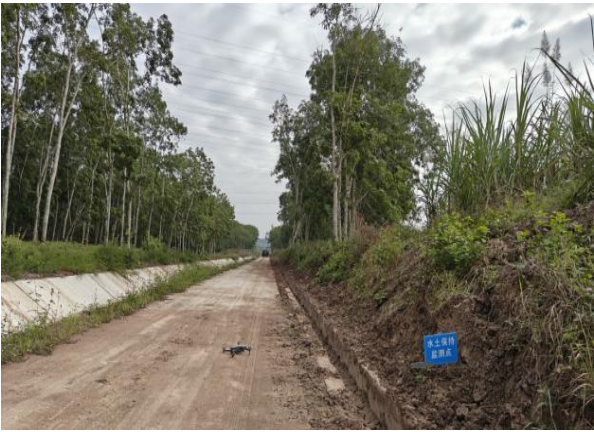
| 监测分区 | 监测点编号 | 监测点名称 | 现场影像 | 监测评价 | 监测意见 | 三色评价扣分情况 |
|---|---|---|---|---|---|---|
| 主体工程区 | 3#定位监测点 | 八一分干渠挖方段 | | 施工区域植被恢复效果较差。土壤侵蚀模数750t/（km²•a） | 及时完善植物措施 | / |

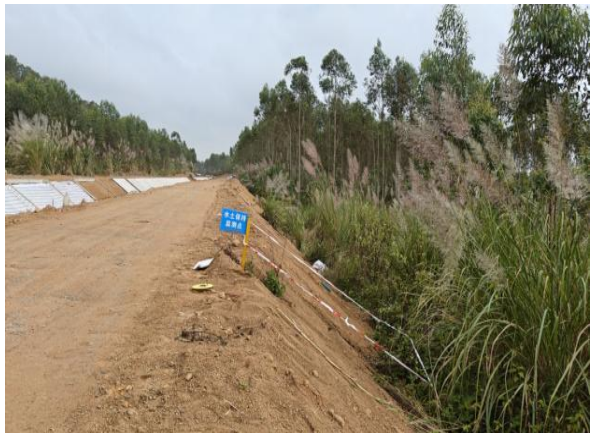
| 监测分区 | 监测点编号 | 监测点名称 | 现场影像 | 监测评价 | 监测意见 | 三色评价扣分情况 |
|---|---|---|---|---|---|---|
| 主体工程区 | 4#定位监测点 | 排浦分干渠填方段 | | 填方边坡时苦盖落实不及时。土壤侵蚀模数1850t/（km²•a） | 及时跟进边坡临时苦盖等措施 | 临时措施扣 1 分 |

| | 临时措施 | 10 | 4 | 新建西干渠 6#渡槽、新建西干渠 6#渡槽弃渣场、排浦分干渠填方段、鱼塘干支管和金川泵站等临时拦挡及临时苫盖落实不到位、不及时，扣 6 分 |

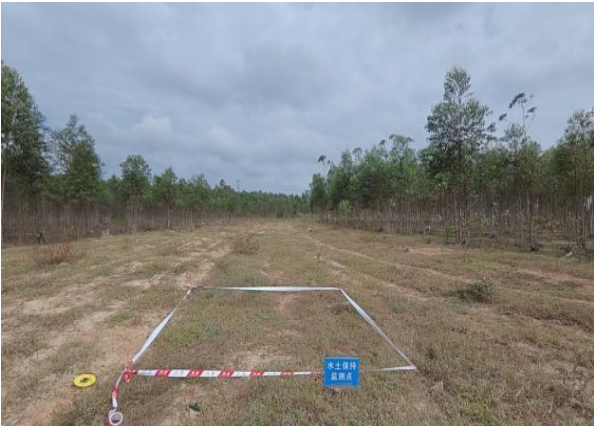
| 监测分区 | 监测点编号 | 监测点名称 | 现场影像 | 监测评价 | 监测意见 | 三色评价扣分情况 |
|---|---|---|---|---|---|---|
| 主体工程区 | 5#定位监测点 | 利乐支渠<br>半挖半填 | | 施工区域植被恢复较好，土壤侵蚀模数为<br>500t/（km <sup>2</sup> •a） | 加强水土保持措施<br>管护 | / |

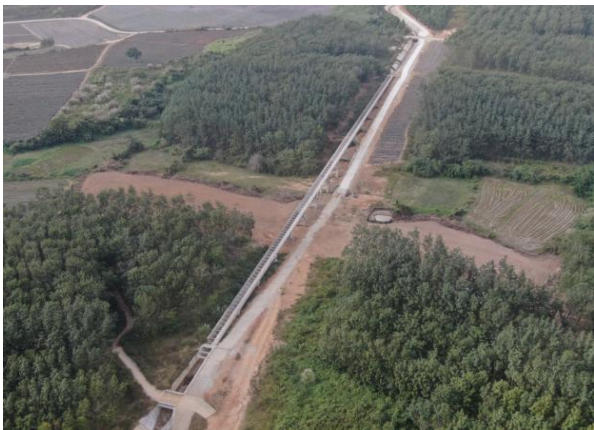
| 监测分区 | 监测点编号 | 监测点名称 | 现场影像 | 监测评价 | 监测意见 | 三色评价扣分情况 |
|---|---|---|---|---|---|---|
| 主体工程区 | 6#定位监测点 | 富克分干渠<br>3#渡槽 | | 施工区域植被恢复欠佳。土壤侵蚀模数为<br>1350t/（km <sup>2</sup> •a） | 及时完善植物措施 | 植物措施扣 1 分 |

| | 植物措施 | 15 | 10 | 富克分干渠 3#渡槽、富克分干渠 2#倒虹吸、新建西干渠 5#暗涵和新建西干渠 14#临时堆土场等植物措施落实不到位、不及时，扣 5 分 |

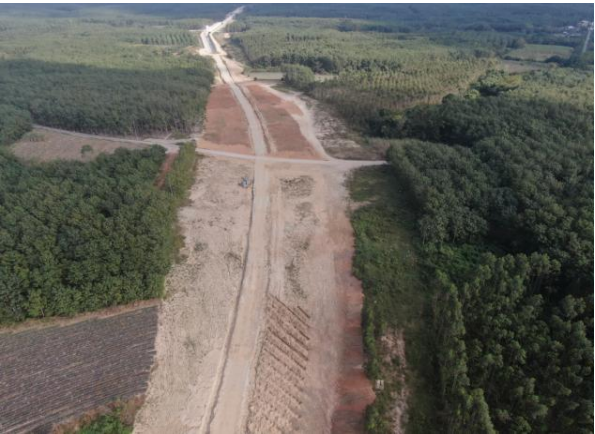
| 监测分区 | 监测点编号 | 监测点名称 | 现场影像 | 监测评价 | 监测意见 | 三色评价扣分情况 |
|---|---|---|---|---|---|---|
| 主体工程区 | 7#定位监测点 | 新建西干渠<br>5#暗涵 | | 施工区域植被恢复欠佳。土壤侵蚀模数为1550t/（km²•a） | 及时完善植物措施 | 植物措施扣 2 分 |

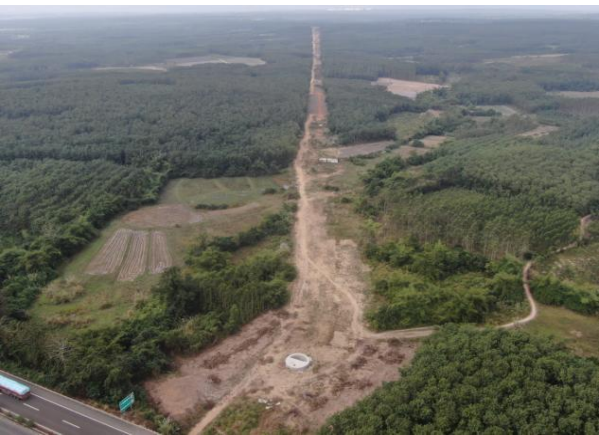
| 监测分区 | 监测点编号 | 监测点名称 | 现场影像 | 监测评价 | 监测意见 | 三色评价扣分情况 |
|---|---|---|---|---|---|---|
| 主体工程区 | 8#定位监测点 | 富克分干渠<br>2#倒虹吸 | | 施工区域植被恢复欠佳。土壤侵蚀模数为1250t/（km²•a） | 及时完善植物措施 | 植物措施扣 1 分 |

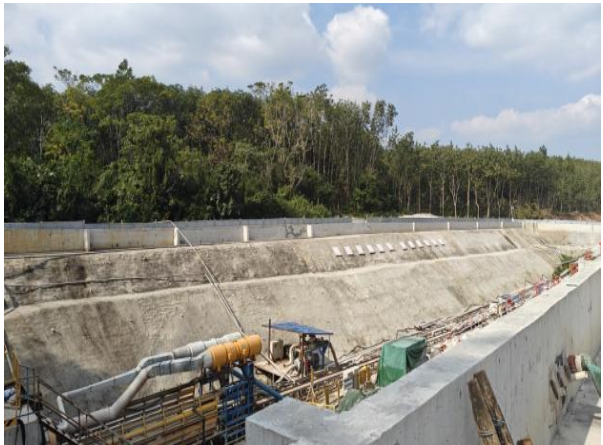
| 监测分区 | 监测点编号 | 监测点名称 | 现场影像 | 监测评价 | 监测意见 | 三色评价扣分情况 |
|---|---|---|---|---|---|---|
| 主体工程区 | 9#定位监测点 | 雅星南干支 | | 隧洞洞口开挖边坡处已采取混凝土护坡，土壤侵蚀模数为 500t/（km <sup>2</sup> •a） | / | / |

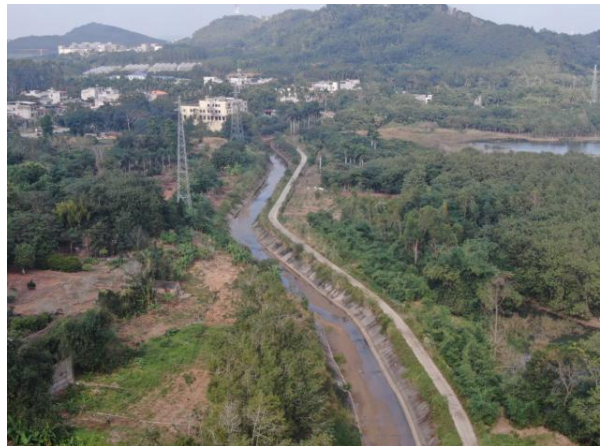
| 监测分区 | 监测点编号 | 监测点名称 | 现场影像 | 监测评价 | 监测意见 | 三色评价扣分情况 |
|---|---|---|---|---|---|---|
| 主体工程区 | 1#巡查点 | 西干渠改扩建段渠道 | | 渠道两侧植被恢复效果较好，土壤侵蚀模数为 500t/（km <sup>2</sup> •a） | 加强水土保持措施管护 | / |

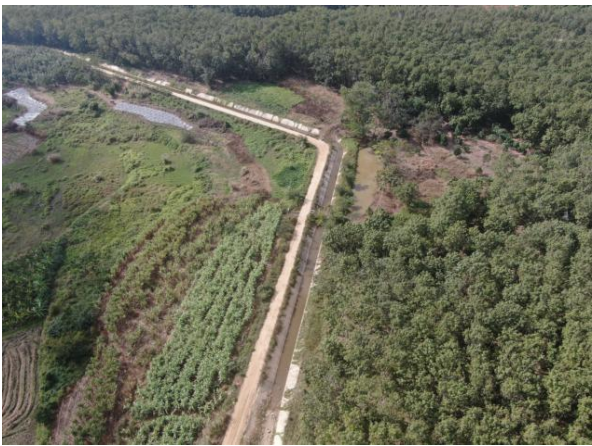
| 监测分区 | 监测点编号 | 监测点名称 | 现场影像 | 监测评价 | 监测意见 | 三色评价扣分情况 |
|---|---|---|---|---|---|---|
| 主体工程区 | 2#巡查点 | 珠碧江北岸明渠段 | | 渠道两侧植被恢复效果较好，土壤侵蚀模数为 500t/（km²•a） | 加强水土保持措施管护 | / |

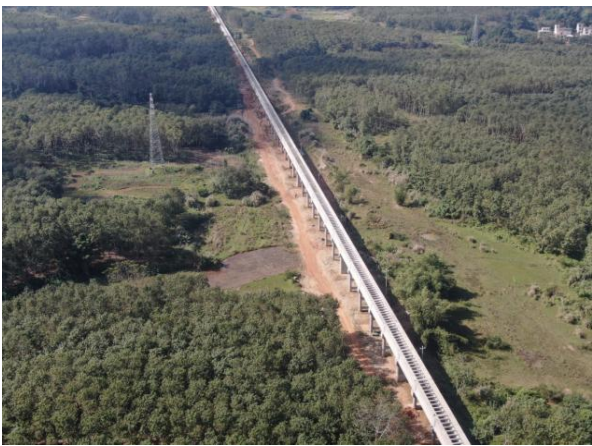
| 监测分区 | 监测点编号 | 监测点名称 | 现场影像 | 监测评价 | 监测意见 | 三色评价扣分情况 |
|---|---|---|---|---|---|---|
| 主体工程区 | 3#巡查点 | 新建西干渠6#渡槽 | | 施工区域临时苫盖落实不及时，土壤侵蚀模数为 2150t/（km²•a） | 按照水保方案及后续设计及时跟进临时苫盖等 | 临时措施扣 1 分 |

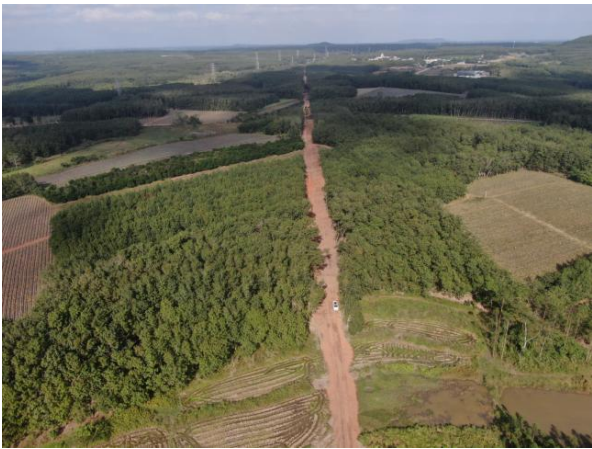
| 续表 5-1 | | 本季度各监测点及巡查点水土流失状况表 | | 拍摄时间：2025 年 12 月 15 日至 12 月 17 日 | | |
|---|---|---|---|---|---|---|
| 主体工程区 | 4#巡查点 | 鱼塘干支管 | | 施工区域临时苫盖落实不及时，土壤侵蚀模数为 2050t/（km <sup>2</sup> •a） | 按照水保方案及后续设计及时跟进临时苫盖等 | 临时措施扣 1 分 |

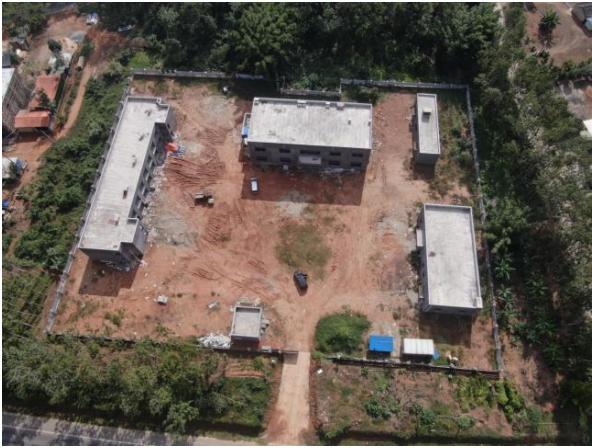
| 续表 5-1 | | 本季度各监测点及巡查点水土流失状况表 | | 拍摄时间：2025 年 12 月 15 日至 12 月 17 日 | | |
|---|---|---|---|---|---|---|
| 工程永久办公生活区 | 5#巡查点 | 大成管理站 | | 站内主体结构已完成，土壤侵蚀模数为 1150t/（km <sup>2</sup> •a） | 按照后续设计及时跟进防护措施 | / |

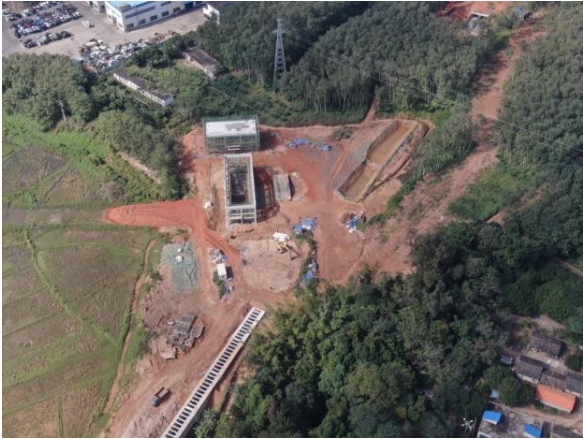
| 监测分区 | 监测点编号 | 监测点名称 | 现场影像 | 监测评价 | 监测意见 | 三色评价扣分情况 |
|---|---|---|---|---|---|---|
| 工程永久办公生活区 | 6#巡查点 | 金川泵站 | | 站内主体结构已完工，周边区域临时苫盖和临时拦挡等措施落实不及时、不到位，土壤侵蚀模数为2250t/（km²•a） | 及时跟进临时苫盖和临时拦挡等措施 | 临时措施扣 2 分 |

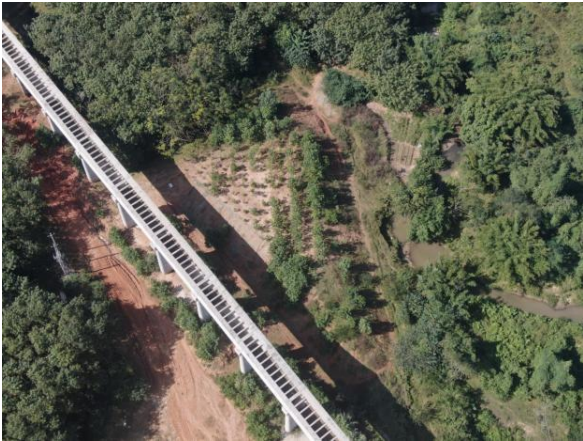
| 监测分区 | 监测点编号 | 监测点名称 | 现场影像 | 监测评价 | 监测意见 | 三色评价扣分情况 |
|---|---|---|---|---|---|---|
| 弃渣场区 | 10#定位监测点 | 新建西干渠 1#弃渣场 | | 渣场排水设施未落实，堆渣边坡植被恢复效果不佳，土壤侵蚀模数为1050t/（km²•a） | 及时落实排水设施和完善植物措施 | 工程措施扣 1 分 |

| 水土流失防治成效 | 工程措施 | 20 | 18 | 新建西干渠 1#弃渣场和新建西干渠 6#渡槽弃渣场排水措施落实不及时，扣 2 分 |

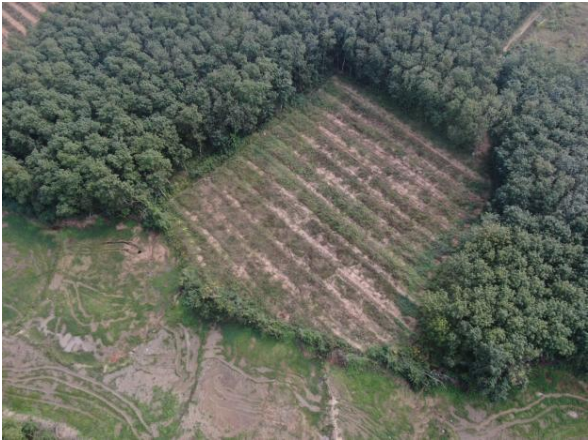
| 续表 5-1 | | | 本季度各监测点及巡查点水土流失状况表 | | 拍摄时间：2025 年 12 月 15 日至 12 月 17 日 | |
|---|---|---|---|---|---|---|
| 弃渣场区 | 11#定位监测点 | 新建西干渠<br>9#弃渣场 | | 已复耕, 土壤侵蚀模数为 500t/ (km²•a) | / | / |

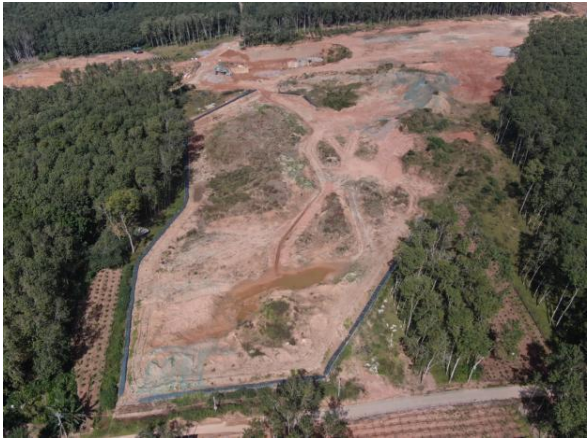
| 续表 5-1 | | | 本季度各监测点及巡查点水土流失状况表 | | 拍摄时间：2025 年 12 月 15 日至 12 月 17 日 | |
|---|---|---|---|---|---|---|
| 弃渣场区 | 12#定位监测点 | 新建西干渠<br>6#渡槽弃渣场 | | 弃渣场处于堆渣阶段, 部分区域排水设施已损坏, 部分区域临时苫盖落实不到位, 土壤侵蚀模数为 3250t/ (km²•a) | 及时修复排水设施和完善临时苫盖措施等。堆放过程中渣体要分层碾压, 不得在弃渣场范围以外堆放渣体。及时清理排水沟内泥沙, 保证排水畅通 | 工程措施扣 1 分<br>临时措施扣 1 分 |

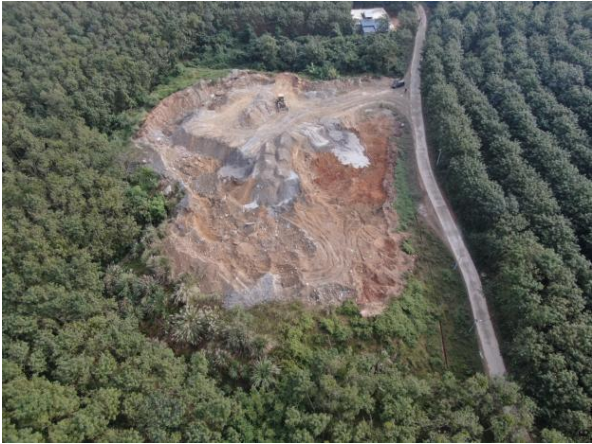
| 监测分区 | 监测点编号 | 监测点名称 | 现场影像 | 监测评价 | 监测意见 | 三色评价扣分情况 |
|---|---|---|---|---|---|---|
| 弃渣场区 | 7#巡查点 | 长岭隧洞进口弃渣场 | | 渣场实施了挡渣墙及排水等措施,土壤侵蚀模数为 2150t/ (km²•a) | 按照水保方案及后续设计对场内堆渣进行碾压平整和落实植物措施 | / |

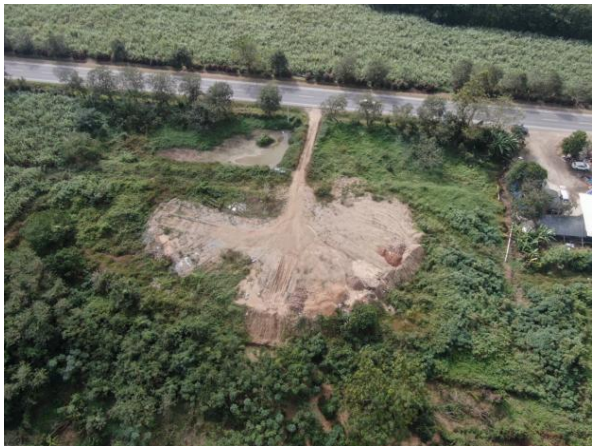
| 监测分区 | 监测点编号 | 监测点名称 | 现场影像 | 监测评价 | 监测意见 | 三色评价扣分情况 |
|---|---|---|---|---|---|---|
| 弃渣场区 | 8#巡查点 | 长岭隧洞出口弃渣场 | | 堆渣基本结束,渣场实施了拦渣墙等措施,土壤侵蚀模数为 1750t/ (km²•a) | 按照水保方案及后续设计及时跟进植物措施或复耕 | / |

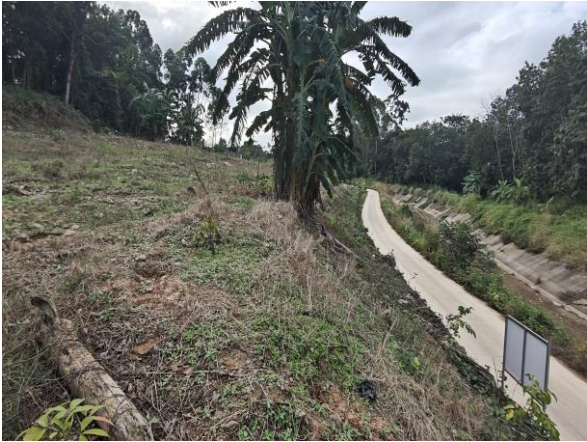
| 监测分区 | 监测点编号 | 监测点名称 | 现场影像 | 监测评价 | 监测意见 | 三色评价扣分情况 |
|---|---|---|---|---|---|---|
| 弃渣场区 | 9#巡查点 | 调洒村弃渣场 | | 渣场实施了拦渣墙及植物措施等，植被恢复效果较好，土壤侵蚀模数为 500t/（km²•a） | 加强水土保持措施管护 | / |

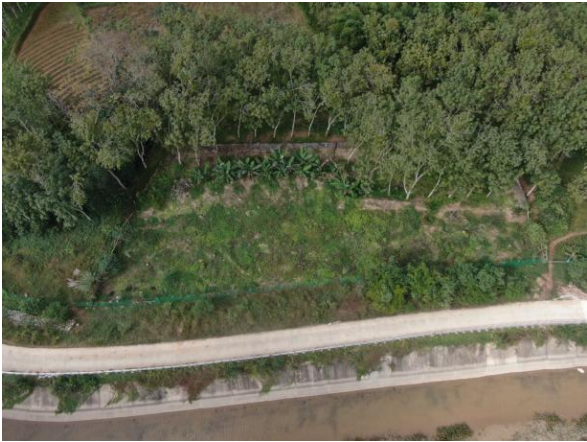
| 监测分区 | 监测点编号 | 监测点名称 | 现场影像 | 监测评价 | 监测意见 | 三色评价扣分情况 |
|---|---|---|---|---|---|---|
| 弃渣场区 | 10#巡查点 | 可运村弃渣场 | | 渣场实施了拦渣墙，已复耕，土壤侵蚀模数为 500t/（km²•a） | 加强水土保持措施管护 | / |

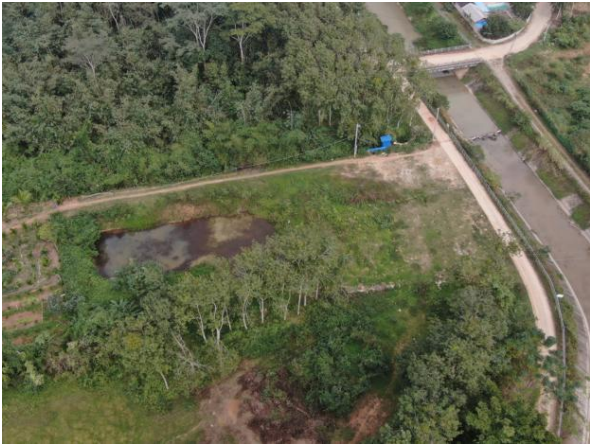
| 续表 5-1 | | 本季度各监测点及巡查点水土流失状况表 | | 拍摄时间：2025 年 12 月 15 日至 12 月 17 日 | | |
|---|---|---|---|---|---|---|
| 弃渣场区 | 11#巡查点 | 江围村弃渣场 | | 渣场实施了拦渣墙及植物措施等，植被长势较好，土壤侵蚀模数为 500t/（km²•a） | 加强水土保持措施管护 | / |

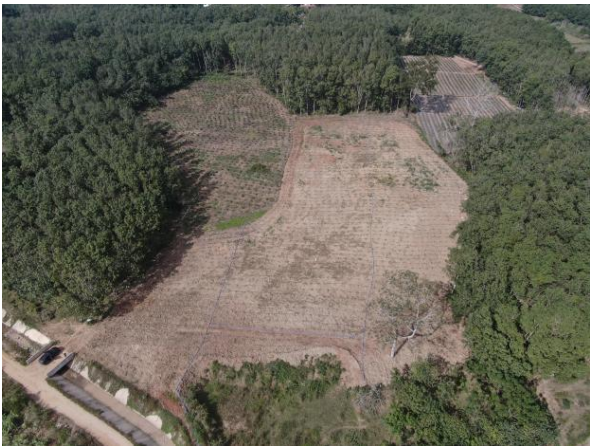
| 续表 5-1 | | 本季度各监测点及巡查点水土流失状况表 | | 拍摄时间：2025 年 12 月 15 日至 12 月 17 日 | | |
|---|---|---|---|---|---|---|
| 弃渣场区 | 12#巡查点 | 珠碧江北岸干渠 2#弃渣场 | | 已复耕，土壤侵蚀模数为 500t/（km²•a） | 加强水土保持措施管护 | / |

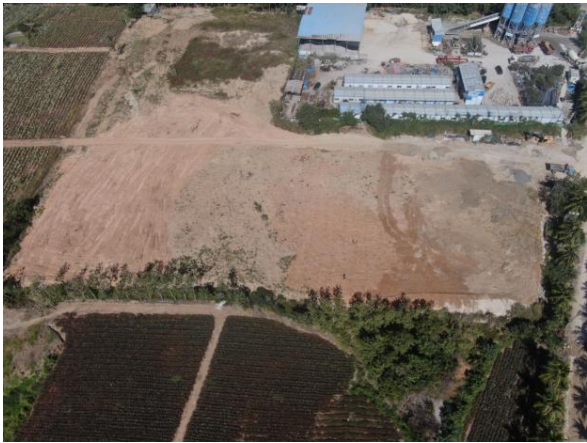
| 续表 5-1 | | | 本季度各监测点及巡查点水土流失状况表 | | 拍摄时间：2025 年 12 月 15 日至 12 月 17 日 | |
|---|---|---|---|---|---|---|
| 弃渣场区 | 13#巡查点 | 海荣分干渠 2# 弃渣场 | | 场地正在平整，土壤侵蚀模数为 2150t/（km²•a） | 按照水保方案及后续设计及时跟进植物措施或复耕 | / |

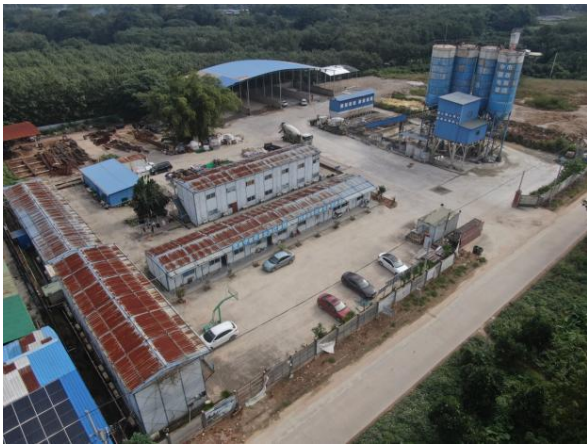
| 续表 5-1 | | | 本季度各监测点及巡查点水土流失状况表 | | 拍摄时间：2025 年 12 月 15 日至 12 月 17 日 | |
|---|---|---|---|---|---|---|
| 施工生产生活区 | 18#定位监测点 | 一标段改扩建拌合站 | | 区内实施临时排水沟、沉沙池和临时绿化等，土壤侵蚀模数为 500t/（km²•a） | 使用结束后，做好迹地恢复 | / |

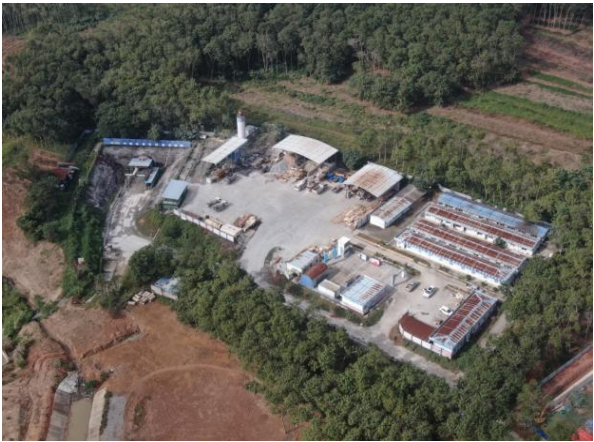
| 续表 5-1 | | | 本季度各监测点及巡查点水土流失状况表 | | 拍摄时间：2025 年 12 月 15 日至 12 月 17 日 | |
|---|---|---|---|---|---|---|
| 施工生产<br>生活区 | 19#定位监测点 | 长岭隧洞<br>进口施工<br>营地 | | 区内地面已硬化，实施了临时排水沟、沉沙池和临时绿化等措施，土壤侵蚀模数为 500t/（km²•a） | 使用结束后，做好迹地恢复 | / |

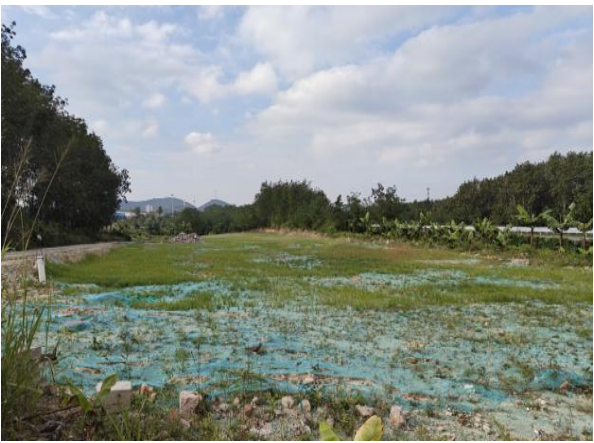
| 续表 5-1 | | | 本季度各监测点及巡查点水土流失状况表 | | 拍摄时间：2025 年 12 月 15 日至 12 月 17 日 | |
|---|---|---|---|---|---|---|
| 施工生产<br>生活区 | 14#巡查点 | 南丰水口临时堆土场 | | 临时堆土已清运，现场已复绿，土壤侵蚀模数为 500t/（km²•a） | 加强水土保持措施管护 | / |

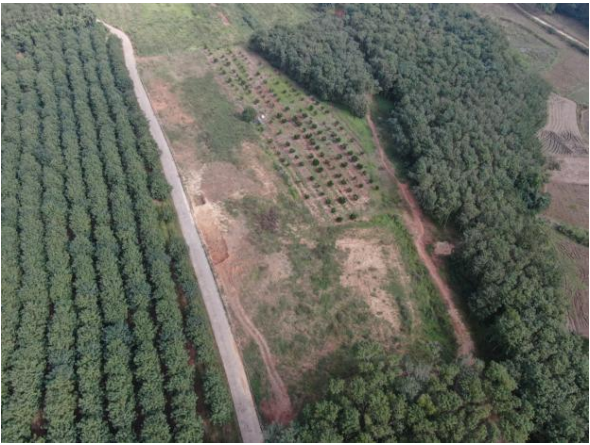
| 监测分区 | 监测点编号 | 监测点名称 | 现场影像 | 监测评价 | 监测意见 | 三色评价扣分情况 |
|---|---|---|---|---|---|---|
| 施工生产<br>生活区 | 15#巡查点 | 新建西干渠 4#<br>临时堆土场 | | 临时堆土已清运，现场<br>已复耕，土壤侵蚀模数<br>为 500t/（km²•a） | / | / |

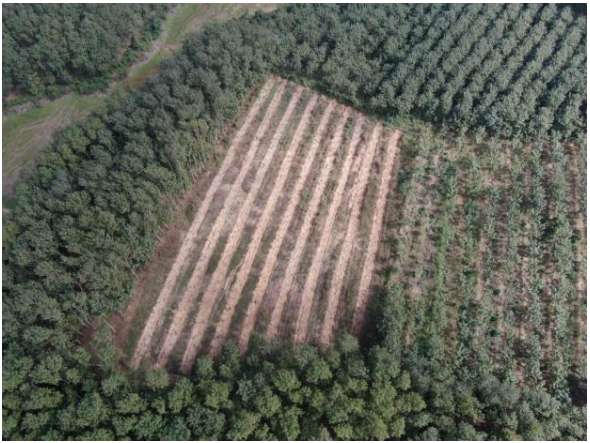
| 监测分区 | 监测点编号 | 监测点名称 | 现场影像 | 监测评价 | 监测意见 | 三色评价扣分情况 |
|---|---|---|---|---|---|---|
| 施工生产<br>生活区 | 16#巡查点 | 新建西干渠 11#<br>临时堆土场 | | 临时堆土已清运，现场<br>已复耕，土壤侵蚀模数<br>为 500t/（km²•a） | / | / |

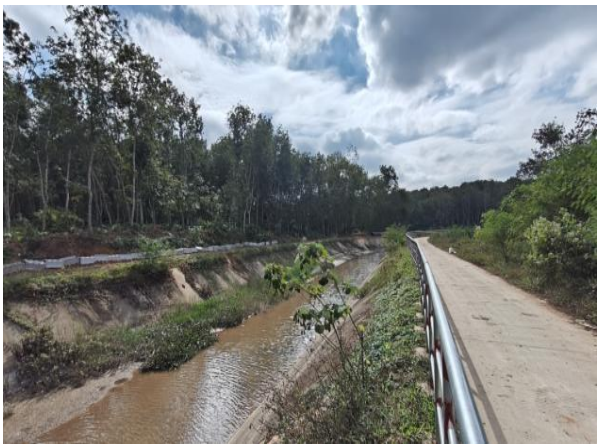
| 续表 5-1 | | | 本季度各监测点及巡查点水土流失状况表 | | 拍摄时间：2025 年 12 月 15 日至 12 月 17 日 | | |
|---|---|---|---|---|---|---|--|
| 交通道路区 | 19#巡查点 | 西干渠改扩建道路 | | 道路路面已硬化，土壤侵蚀模数为 500t/(km²•a) | / | / | |

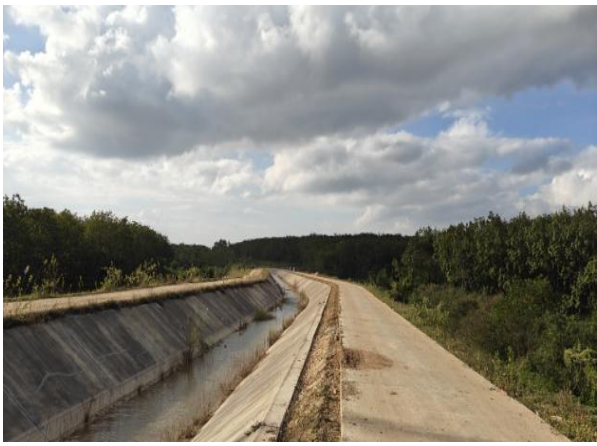
| 续表 5-1 | | | 本季度各监测点及巡查点水土流失状况表 | | 拍摄时间：2025 年 12 月 15 日至 12 月 17 日 | | |
|---|---|---|---|---|---|---|--|
| 交通道路区 | 20#巡查点 | 海荣分干渠道道路 | | 道路路面已硬化，土壤侵蚀模数为 500t/(km²•a) | / | / | |
