# 海南省昌化江水资源配置工程 水土保持监测季度报告

2025 年第 2 季度

建设单位：海南省水利电力集团有限公司

监测单位：黄河勘测规划设计研究院有限公司

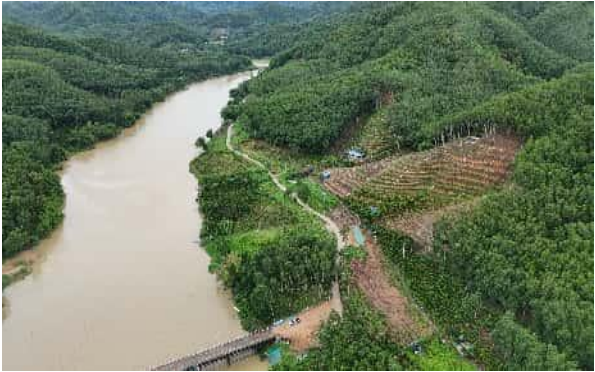
| 监测分区 | | 监测点名称 | 监测位置 | 监测频次 | 现场影像 | 监测评价 | 监测意见 | 三色评价扣分情况 |
|---|---|---|---|---|---|---|---|---|
| 向阳水库工程 | 交通道路区 | 4#综合监测点 | 右岸上坝道路 | 至少每月监测 1 次 | | 2#钢便桥施工完成，左坝肩进场道路已硬化。土壤侵蚀模数为 2000t/（km <sup>2</sup> •a） | 加强已有水土保持措施管护 | / |

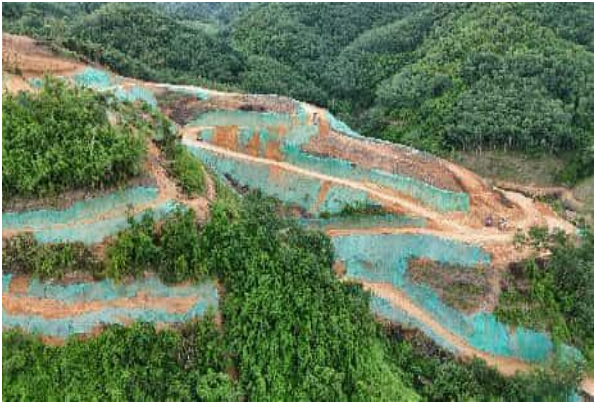
| 监测分区 | | 监测点名称 | 监测位置 | 监测频次 | 现场影像 | 监测评价 | 监测意见 | 三色评价扣分情况 |
|---|---|---|---|---|---|---|---|---|
| | 料场区 | 5#综合监测点 | 合口料场 | 至少每月监测 1 次 | | 合口料场部分区域已实施临时苫盖。土壤侵蚀模数为 3500t/（km <sup>2</sup> •a） | 及时按方案和后续设计跟进防护措施，并加强已有水土保持措施管护；且部分区域涉及临河施工，请及时做好防护措施 | 临时措施不到位，扣 1 分 |

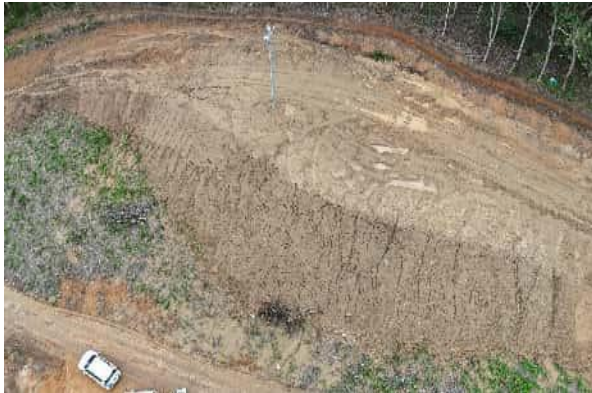
| 指标 | | 设计总量 | 本季度 | 累计 | |
|---|---|---|---|---|---|
| | | （1）部分区域表土剥离保护措施不完善。乐东引水工程临时堆土区、向阳水库引水工程 2#支洞口临时堆存表土处未在底部做临时拦挡，且表土与周边渣土未做明显区分，易混淆；石碌灌区钢筋加工厂表土堆放处、向阳水库引水工程南打弃渣场未及时苫盖、未在底部做拦挡。 | | | |

| 监测分区 | | 监测点名称 | 监测位置 | 监测频次 | 现场影像 | 监测评价 | 监测意见 | 三色评价扣分情况 |
|---|---|---|---|---|---|---|---|---|
| 向阳水库引水工程 | 弃渣场区 | 31#综合监测点 | 南打渣场 | 至少每月监测1次 | | 南打渣场清表工作已完成，正在进行截排水沟开挖，部分剥离表土临时堆放，土壤侵蚀模数为 3500t/（km²•a） | 建议完善表土保护措施，保护表土资源；并及时按方案和后续设计跟进防护措施 | 表土剥离保护措施不到位，扣1分 |

| 指标 | | 设计总量 | 本季度 | 累计 | |
|---|---|---|---|---|---|
| | | （1）完善表土保护措施。将剥离的表土和弃土分开堆放，树立不同的标识牌。对堆存的表土撒播草籽，进行临时苫盖、在底部做好临时拦挡等措施。 | | | |

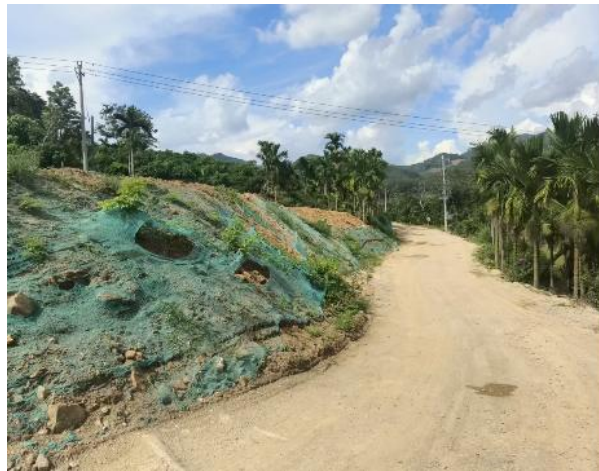
| 监测分区 | | 监测点名称 | 监测位置 | 监测频次 | 现场影像 | 监测评价 | 监测意见 | 三色评价扣分情况 |
|---|---|---|---|---|---|---|---|---|
| 向阳水库引水工程 | 施工道路区 | 35#综合监测点 | 2#支洞进场道路 | 至少每月监测1次 | | 前往 2#支洞口道路清表工作已完成。土壤侵蚀模数为 3500t/（km²•a） | 及时按方案和后续设计做好防护措施，尽快完善防护体系 | 工程措施不及时，扣1分 |

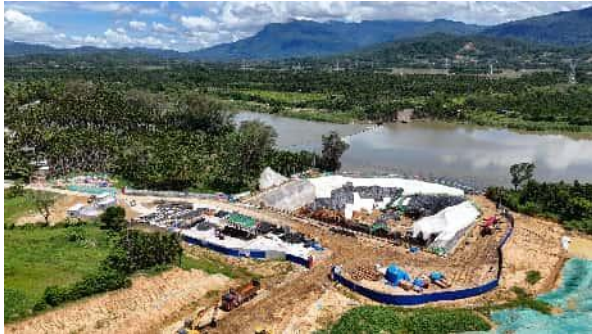
| 监测分区 | | 监测点名称 | 监测位置 | 监测频次 | 现场影像 | 监测评价 | 监测意见 | 三色评价扣分情况 |
|---|---|---|---|---|---|---|---|---|
| 乐东引水工程 | 泵站及进场道路区 | 69#综合监测点 | 提水泵站 | 至少每月监测1次 | | 进场道路已基本完工，泵站清表工作已完成。土壤侵蚀模数为 1800t/（km²•a） | 及时按方案和后续设计做好防护措施，并加强已有水土保持管护 | / |

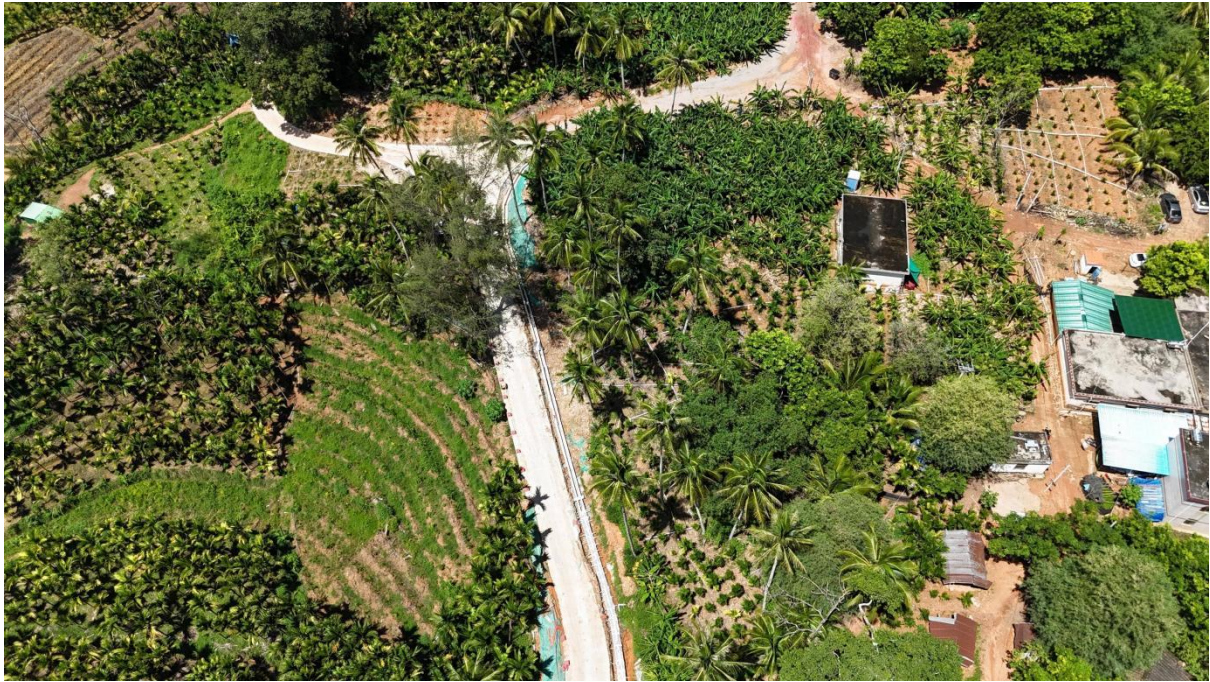
泵站进场道路砼排水沟

乐东引水工程取水泵站进场道路排水设施正在落实中，砼排水沟已完成 226m、砼 48m<sup>3</sup>。
