# 海南省琼西北供水工程 水土保持监测 2025 年第一季度报告 (第 15 期)

建设单位：海南省水利电力集团有限公司

监测单位：中水珠江规划勘测设计有限公司

2025 年 4 月

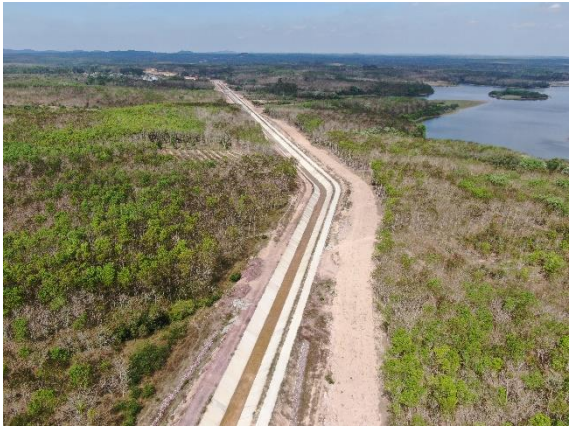
| 监测分区 | 监测点编号 | 监测点名称 | 现场影像 | 监测评价 | 监测意见 | 三色评价扣分情况 |
|---|---|---|---|---|---|---|
| 主体工程区 | 1#监测点 | 新建西干渠<br>填方段<br>(桩号 42+000) | | 渠道衬砌已完成，两侧施工区域植被恢复效果较差。土壤侵蚀模数为 1400t/(km²•a) | 及时完善植物措施 | / |

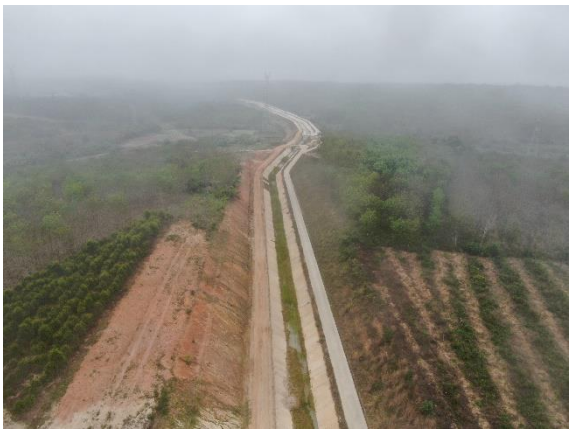
| 监测分区 | 监测点编号 | 监测点名称 | 现场影像 | 监测评价 | 监测意见 | 三色评价扣分情况 |
|---|---|---|---|---|---|---|
| 主体工程区 | 2#监测点 | 新建西干渠<br>半挖半填段<br>(桩号 50+700) | | 渠道衬砌已完成，两侧施工区域植被恢复效果较差。土壤侵蚀模数为 1400t/(km²•a) | 及时完善植物措施 | / |

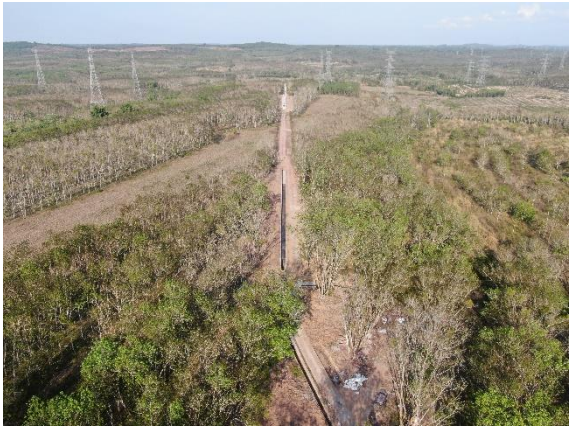
| 续表 5-1 本季度各监测点及巡查点水土流失状况表 拍摄时间：2025 年 3 月 13 日至 3 月 16 日 | | | | | | |
|---|---|---|---|---|---|---|
| 主体工程区 | 3#监测点 | 八一分干渠挖方段 | | 渠道衬砌正在施工。土壤侵蚀模数为 2000t/(km²•a) | 做好施工过程中防护措施 | / |

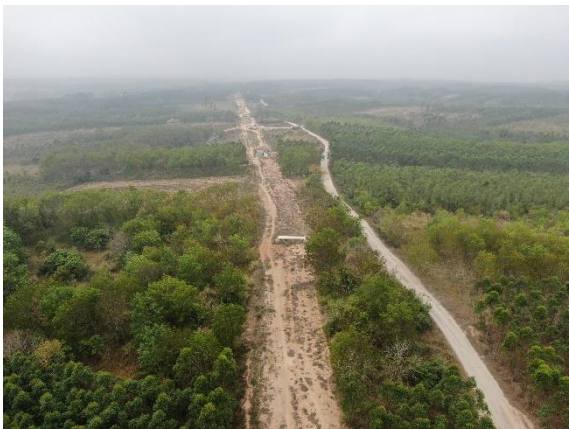
| 续表 5-1 本季度各监测点及巡查点水土流失状况表 拍摄时间：2025 年 3 月 13 日至 3 月 16 日 | | | | | | |
|---|---|---|---|---|---|---|
| 主体工程区 | 4#监测点 | 排浦分干渠填方段 | | 填方段回填工作已完成，坡脚部分区域布设干砌石护坡，渠道明渠段暂未开挖。土壤侵蚀模数为 1600t/(km²•a) | / | / |

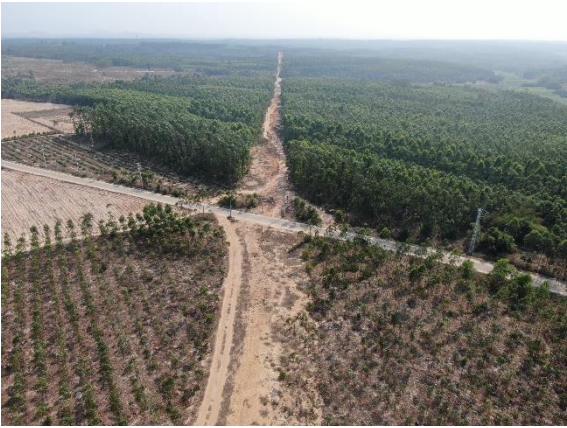
| 续表 5-1 | | | 本季度各监测点及巡查点水土流失状况表 | | 拍摄时间：2025 年 3 月 13 日至 3 月 16 日 | |
|---|---|---|---|---|---|---|
| 主体工程区 | 5#监测点 | 利乐支渠<br>半挖半填 | | 施工区域回填已完成，现场植被恢复较差，土壤侵蚀模数为 1400t/（km <sup>2</sup> •a） | 及时完善植物措施 | 植物措施扣 1 分 |

| | 植物措施 | 15 | 10 | 富克分干渠 3#渡槽、富克分干渠 2#倒虹吸、沙河渡槽两端连接处、利乐支渠和大雅支管等土建完工区域植物措施未及时落实 |

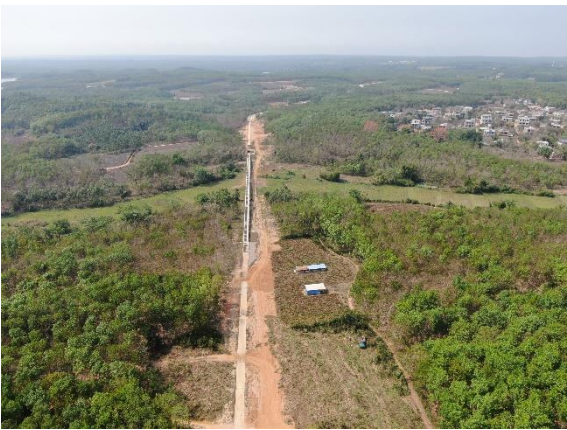
| 续表 5-1 | | | 本季度各监测点及巡查点水土流失状况表 | | 拍摄时间：2025 年 3 月 13 日至 3 月 16 日 | |
|---|---|---|---|---|---|---|
| 主体工程区 | 6#监测点 | 富克分干渠<br>3#渡槽 | | 渡槽槽身已完成，施工区域地表裸露，土壤侵蚀模数为 1600t/（km <sup>2</sup> •a） | 及时跟进植物措施 | 植物措施扣 1 分 |

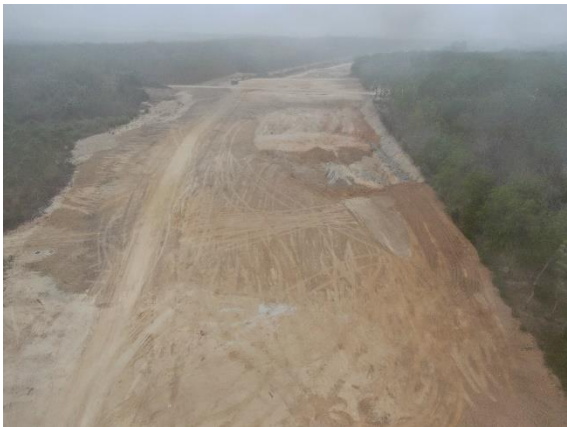
| 监测分区 | 监测点编号 | 监测点名称 | 现场影像 | 监测评价 | 监测意见 | 三色评价扣分情况 |
|---|---|---|---|---|---|---|
| 主体工程区 | 7#监测点 | 新建西干渠<br>5#暗涵 | | 暗涵区域正在回填，周边区域未及时落实拦挡和苫盖等防护措施。土壤侵蚀模数为2400t/（km²•a） | 及时跟进临时拦挡及苫盖防护措施 | 临时措施扣 2 分 |

| | 临时措施 | 10 | 5 | 新建西干渠 5#暗涵、海荣分干渠 2#弃渣场、金川泵站和红线内外临时堆料场等区域临时拦挡、临时苫盖及临时排水落实不到位 |

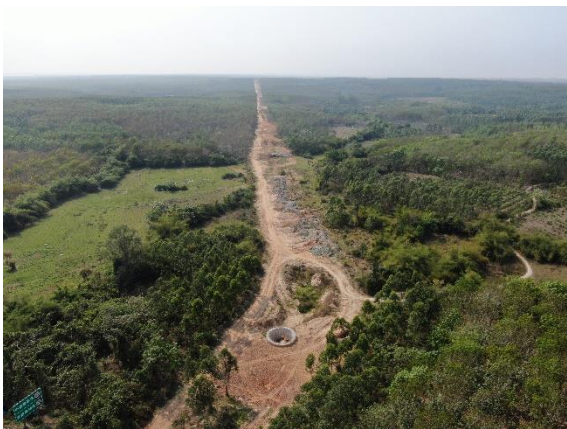
| 监测分区 | 监测点编号 | 监测点名称 | 现场影像 | 监测评价 | 监测意见 | 三色评价扣分情况 |
|---|---|---|---|---|---|---|
| 主体工程区 | 8#监测点 | 富克分干渠<br>2#倒虹吸 | | 施工区域回填已完成，现场植被恢复较差，土壤侵蚀模数为1400t/（km²•a）。 | 及时完善植物措施 | 植物措施扣 1 分 |

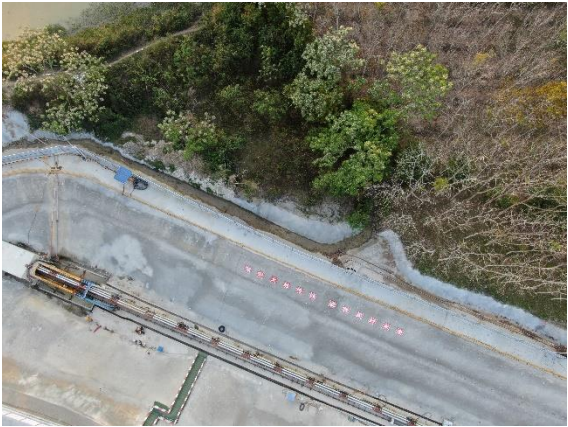
| 续表 5-1 | | | 本季度各监测点及巡查点水土流失状况表 | | 拍摄时间：2025 年 3 月 13 日至 3 月 16 日 | |
|---|---|---|---|---|---|---|
| 主体工程区 | 9#监测点 | 雅星南干支 | | 隧洞洞口开挖边坡处已采取混凝土护坡，土壤侵蚀模数为 500t/（km²•a） | / | / |

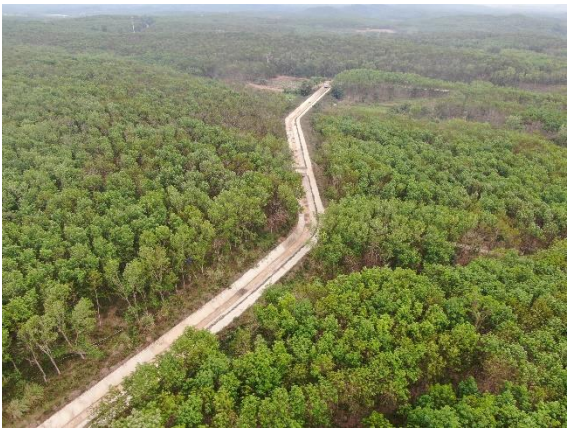
| 续表 5-1 | | 本季度各监测点及巡查点水土流失状况表 | | 拍摄时间：2025 年 3 月 13 日至 3 月 16 日 | | |
|---|---|---|---|---|---|---|
| 主体工程区 | 2#巡查点 | 珠碧江北岸明渠段 | | 渠道两侧植被恢复效果较好，土壤侵蚀模数为500t/（km²•a） | / | / |

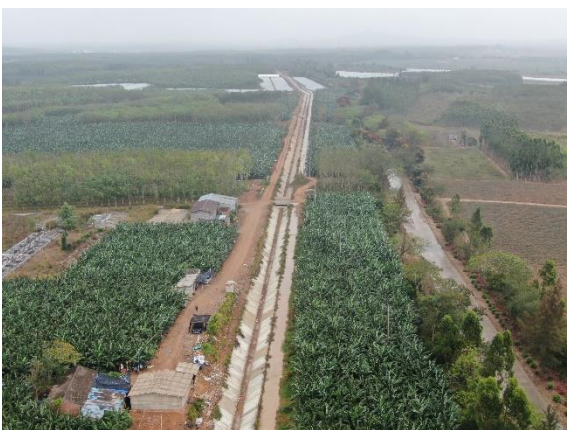
| 续表 5-1 | | 本季度各监测点及巡查点水土流失状况表 | | 拍摄时间：2025 年 3 月 13 日至 3 月 16 日 | | |
|---|---|---|---|---|---|---|
| 主体工程区 | 3#巡查点 | 海荣分干渠明渠段 | | 渠道两侧植被恢复效果较好，土壤侵蚀模数为500t/（km²•a） | / | / |

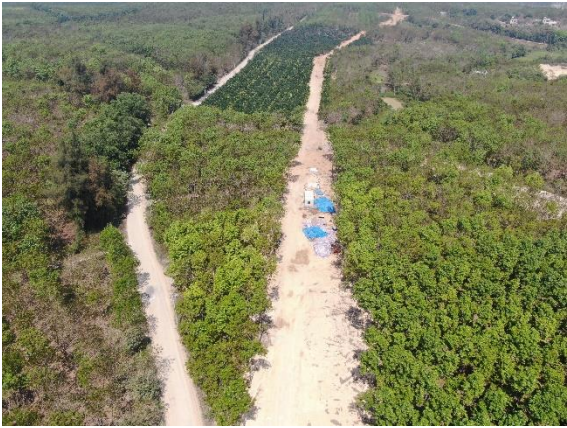
| 续表 5-1 | | | 本季度各监测点及巡查点水土流失状况表 | | 拍摄时间：2025 年 3 月 13 日至 3 月 16 日 | |
|---|---|---|---|---|---|---|
| 主体工程区 | 4#巡查点 | 大雅支管 | | 支管回填已完成，区内地表裸露，土壤侵蚀模数为 1700t/（km²•a） | 及时跟进植物措施 | 植物措施扣 1 分 |

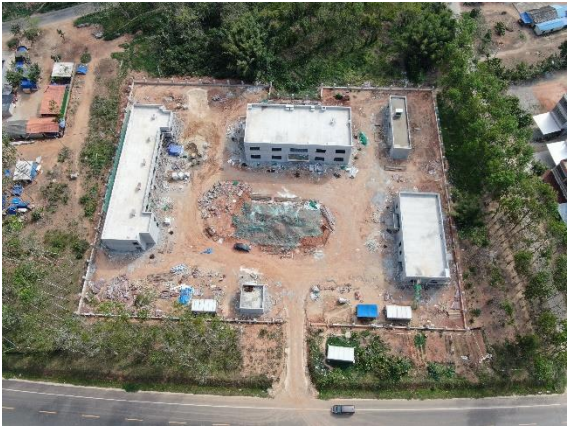
| 续表 5-1 | | | 本季度各监测点及巡查点水土流失状况表 | | 拍摄时间：2025 年 3 月 13 日至 3 月 16 日 | |
|---|---|---|---|---|---|---|
| 工程永久办公生活区 | 5#巡查点 | 大成管理站 | | 主体结构已完成，区内临时堆土场采取临时苫盖措施，土壤侵蚀模数为 1200t/（km²•a） | 按照后续设计及时跟进裸露区域植物措施 | \ |

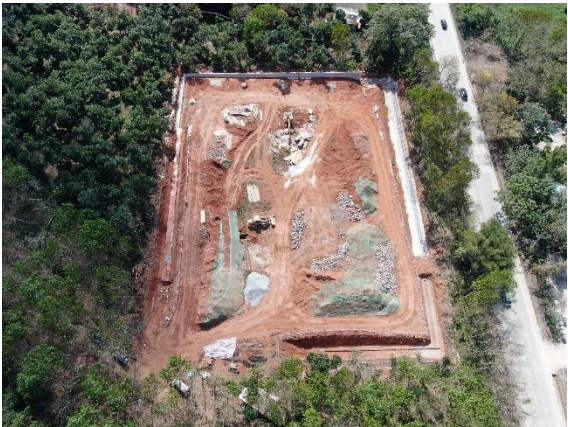
| 续表 5-1 | | | 本季度各监测点及巡查点水土流失状况表 | | 拍摄时间：2025 年 3 月 13 日至 3 月 16 日 | |
|---|---|---|---|---|---|---|
| 工程永久办公生活区 | 7#巡查点 | 两院管理站 | | 主体结构正在施工，区内临时堆土场采取临时苫盖措施，土壤侵蚀模数为 1900t/(km²•a) | 加强施工过程中防护措施 | \ |

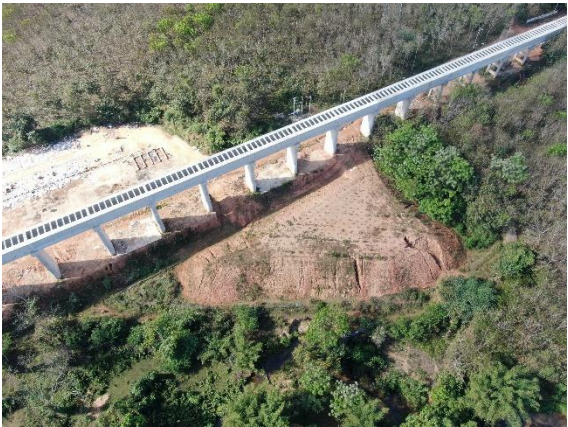
| 续表 5-1 | | | 本季度各监测点及巡查点水土流失状况表 | | 拍摄时间：2025 年 3 月 13 日至 3 月 16 日 | |
|---|---|---|---|---|---|---|
| 弃渣场区 | 10#监测点 | 新建西干渠1#弃渣场 | | 渣场实施了挡渣墙及植物措施等，堆渣边坡部分区域存在冲刷现象和植被恢复效果较差，土壤侵蚀模数为 2100t/（km²•a） | 及时对边坡进行修整和完善植物措施 | 植物措施扣 1 分 |

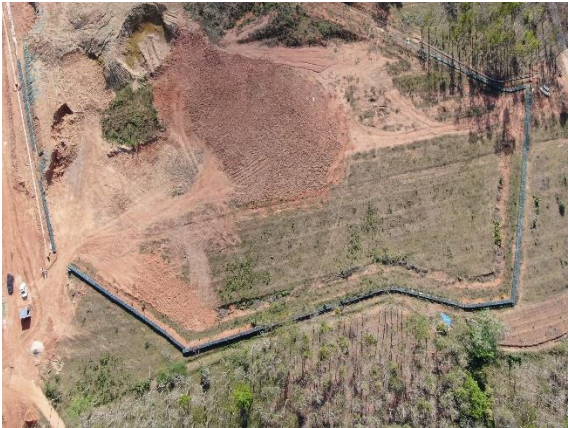
| 续表 5-1 | | 本季度各监测点及巡查点水土流失状况表 | | 拍摄时间：2025 年 3 月 13 日至 3 月 16 日 | | |
|---|---|---|---|---|---|---|
| 弃渣场区 | 12#监测点 | 新建西干渠<br>6#渡槽弃渣场 | | 弃渣场刚启用，挡渣墙及排水沟正在施工，土壤侵蚀模数为2000t/（km²•a） | 堆渣过程中应按要求落实防护措施 | \ |

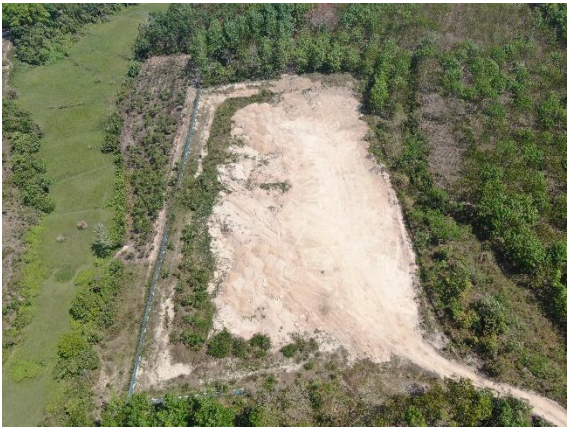
| 续表 5-1 | | 本季度各监测点及巡查点水土流失状况表 | | 拍摄时间：2025 年 3 月 13 日至 3 月 16 日 | | |
|---|---|---|---|---|---|---|
| 弃渣场区 | 14#监测点 | 排浦分干渠<br>1#弃渣场 | | 渣场实施了挡渣墙等措施，目前处于堆渣阶段，周边截排水未及时落实，土壤侵蚀模数为 1900t/（km²•a） | 及时落实截排水措施，堆渣过程中应按要求落实防护措施 | 工程措施扣 1 分 |

| 水土流失防治成效 | 工程措施 | 20 | 19 | 排浦分干渠 1#弃渣场截排水沟未及时落实 |

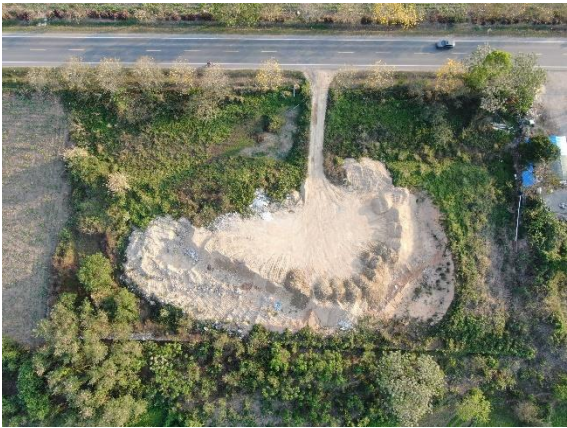
| 续表 5-1 | | | 本季度各监测点及巡查点水土流失状况表 | | 拍摄时间：2025 年 3 月 13 日至 3 月 16 日 | |
|---|---|---|---|---|---|---|
| 弃渣场区 | 10#巡查点 | 长岭隧洞出口弃渣场 | | 渣场实施了拦渣墙等措施，目前处于堆渣阶段，土壤侵蚀模数为 1900t/（km²•a） | 堆渣过程中应按要求落实防护措施 | \ |

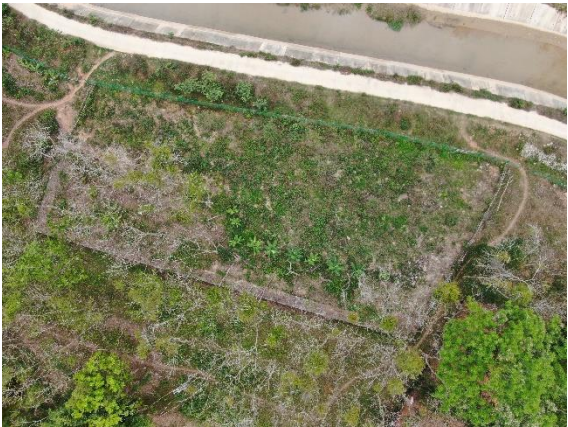
| 监测分区 | 监测点编号 | 监测点名称 | 现场影像 | 监测评价 | 监测意见 | 三色评价扣分情况 |
|---|---|---|---|---|---|---|
| 弃渣场区 | 12#巡查点 | 可运村弃渣场 | | 渣场实施了拦渣墙，已复耕，土壤侵蚀模数为 500t/（km²•a） | / | / |

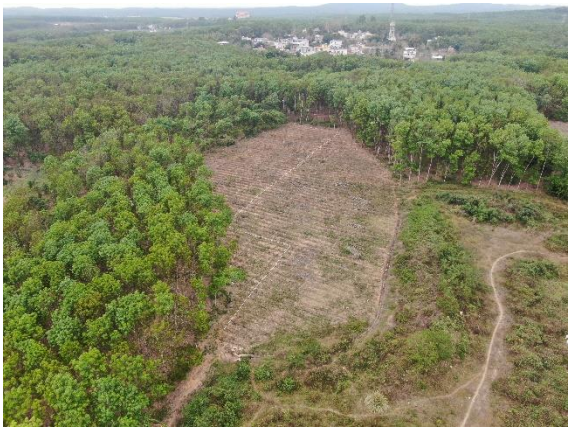
| 续表 5-1 | | | 本季度各监测点及巡查点水土流失状况表 | | 拍摄时间：2025 年 3 月 13 日至 3 月 16 日 | |
|---|---|---|---|---|---|---|
| 弃渣场区 | 14#巡查点 | 珠碧江北岸干渠 2#弃渣场 | | 渣场实施了拦渣墙及植物措施等，植被恢复效果较好，土壤侵蚀模数为 500t/（km²•a） | / | / |

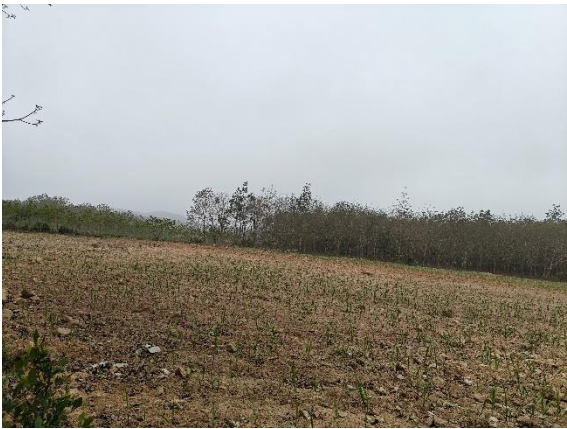
| 监测分区 | 监测点编号 | 监测点名称 | 现场影像 | 监测评价 | 监测意见 | 三色评价扣分情况 |
|---|---|---|---|---|---|---|
| 施工生产<br>生活区 | 19#巡查点 | 新建西干渠<br>12#临时堆土<br>场 | | 已复耕，土壤侵蚀模<br>数为 500t/（km²•a） | / | / |

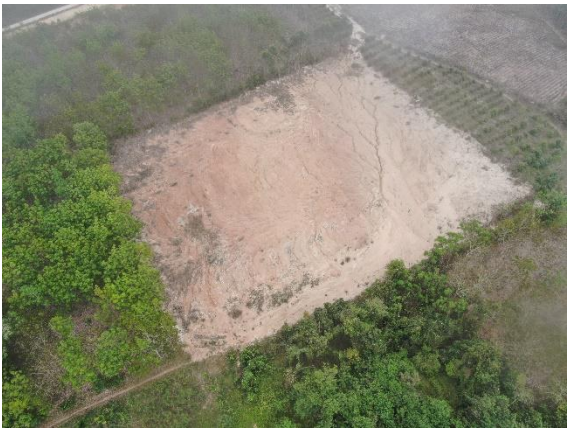
| 监测分区 | 监测点编号 | 监测点名称 | 现场影像 | 监测评价 | 监测意见 | 三色评价扣分情况 |
|---|---|---|---|---|---|---|
| 施工生产<br>生活区 | 20#巡查点 | 新建西干渠<br>14#临时堆土<br>场 | | 临时堆土已清运，地<br>表裸露，土壤侵蚀模<br>数为 1600t/（km²•a） | 尽快做好迹地恢复 | \ |

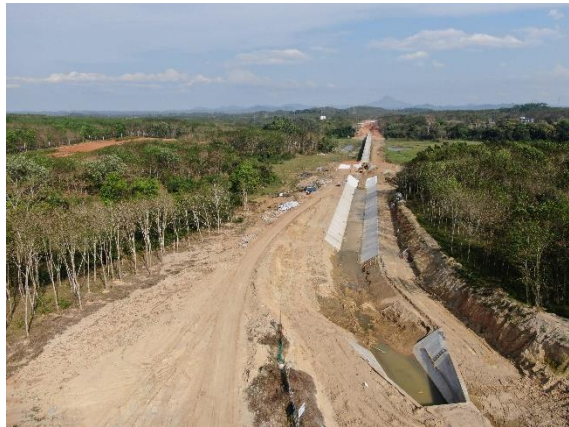
| 监测分区 | 监测点编号 | 监测点名称 | 现场影像 | 监测评价 | 监测意见 | 三色评价扣分情况 |
|---|---|---|---|---|---|---|
| 交通道路区 | 20#监测点 | 新建西干渠7#渡槽施工道路 | | 施工道路正在使用中，土壤侵蚀模数为1700t/（km²•a） | / | / |

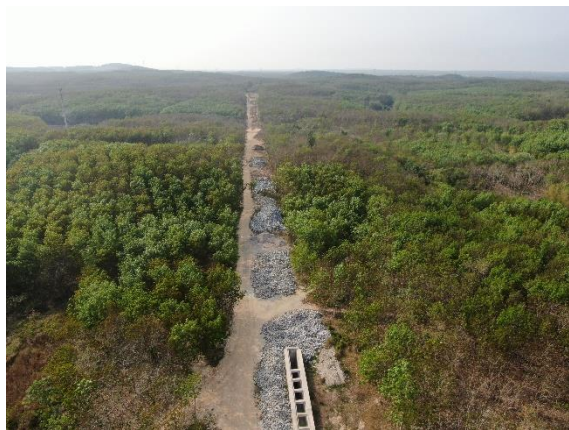
| 监测分区 | 监测点编号 | 监测点名称 | 现场影像 | 监测评价 | 监测意见 | 三色评价扣分情况 |
|---|---|---|---|---|---|---|
| 交通道路区 | 21#监测点 | 珠碧江北岸2号倒虹吸施工道路 | | 施工道路正在使用中，土壤侵蚀模数为1700t/（km²•a） | / | / |

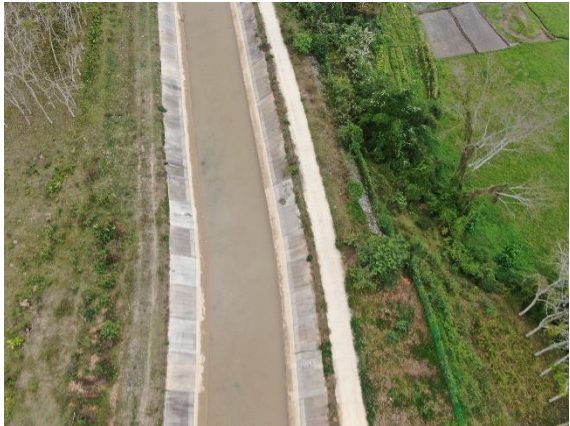
| 续表 5-1 | | | 本季度各监测点及巡查点水土流失状况表 | | 拍摄时间：2025 年 3 月 13 日至 3 月 16 日 | |
|---|---|---|---|---|---|---|
| 交通道路区 | 21#巡查点 | 西干渠改扩建道路 | | 道路路面已硬化，土壤侵蚀模数为 500t/(km²•a) | / | / |
